Asbestinventarisatetest

Steenweg 98/1, 3540 Herk-de-Stad

Attestnummer : 20250421-000171.001

Uitgegeven op : 21.04.2025

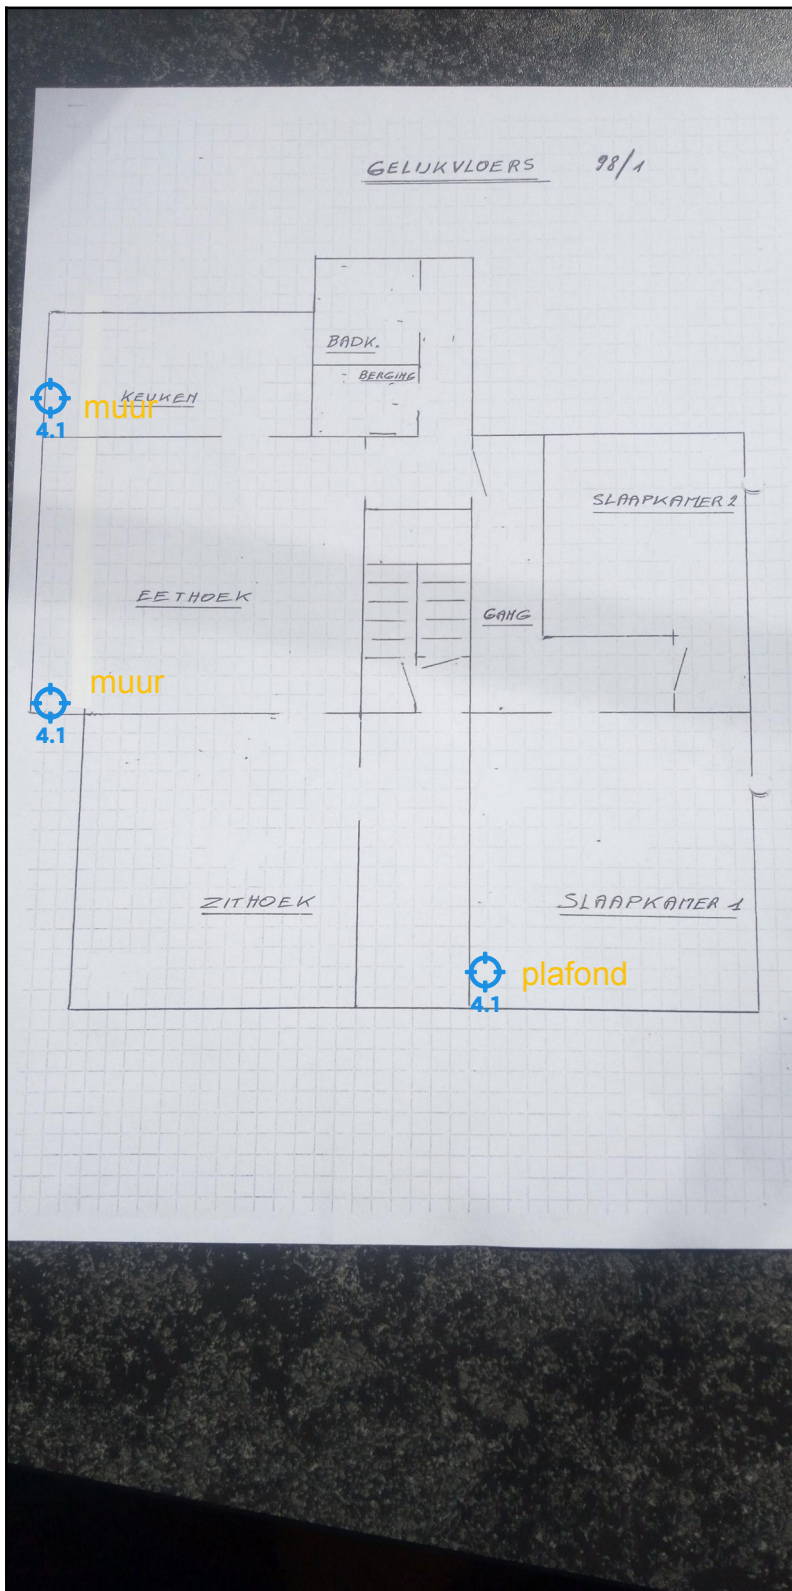
Plan 1.1: pleisterwerk

4. pleisterwerk	Geen asbest	-
4.1 Code: 1	Mengmonster	-

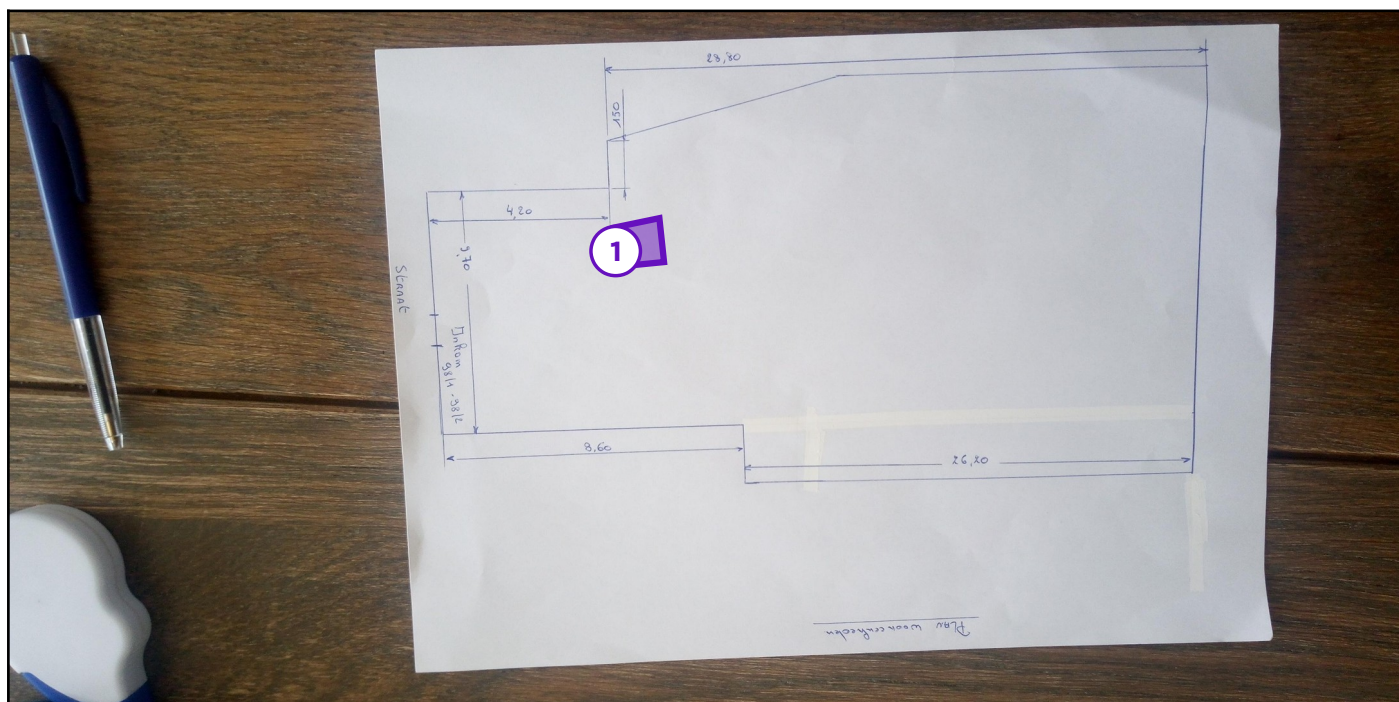
Plan 1.2: schouw app 1 en 2

Beschrijving	Type	Actie
1. schouw	Beperking	-

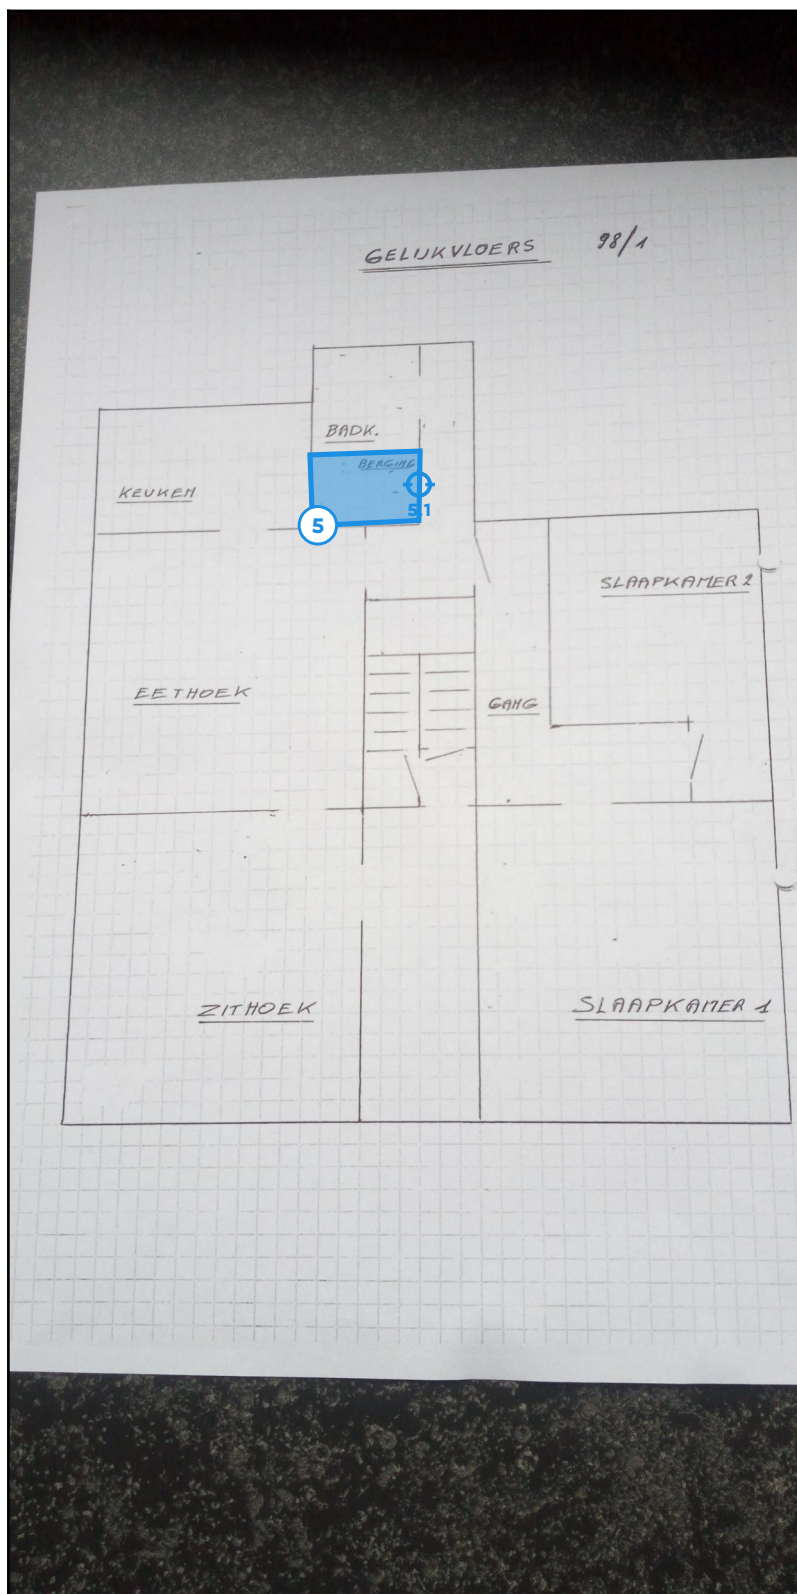
Plan 1.3: Vinyl berging

5. vinyl,onderlaag en lijm	Geen asbest	-
5.1 Code: 2	Puntmonster	-

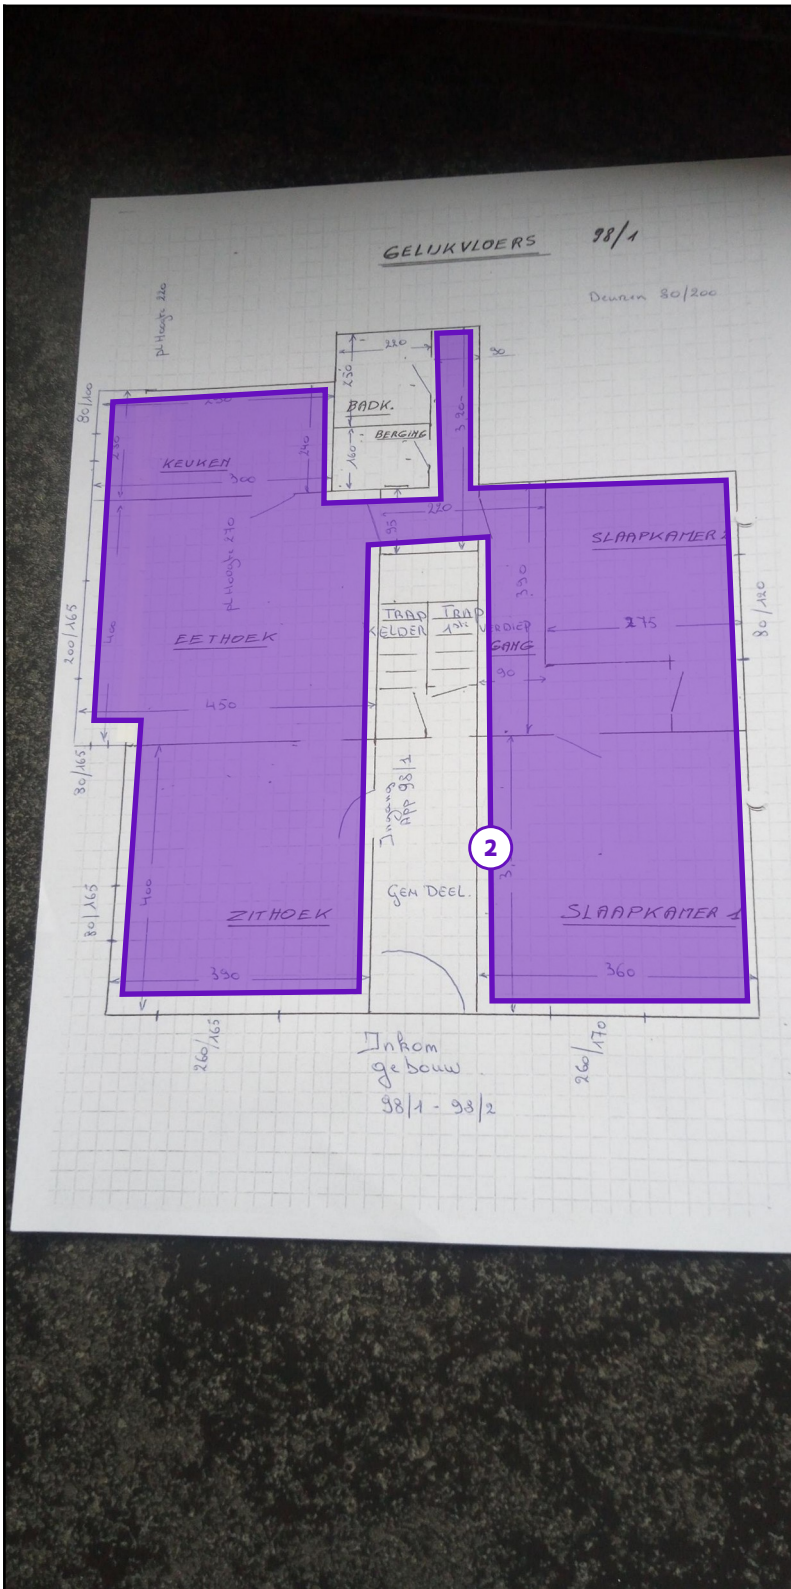
Plan 1.4: vloertegels (feance)

2. vloertegels	Advies	-
----------------	--------	---

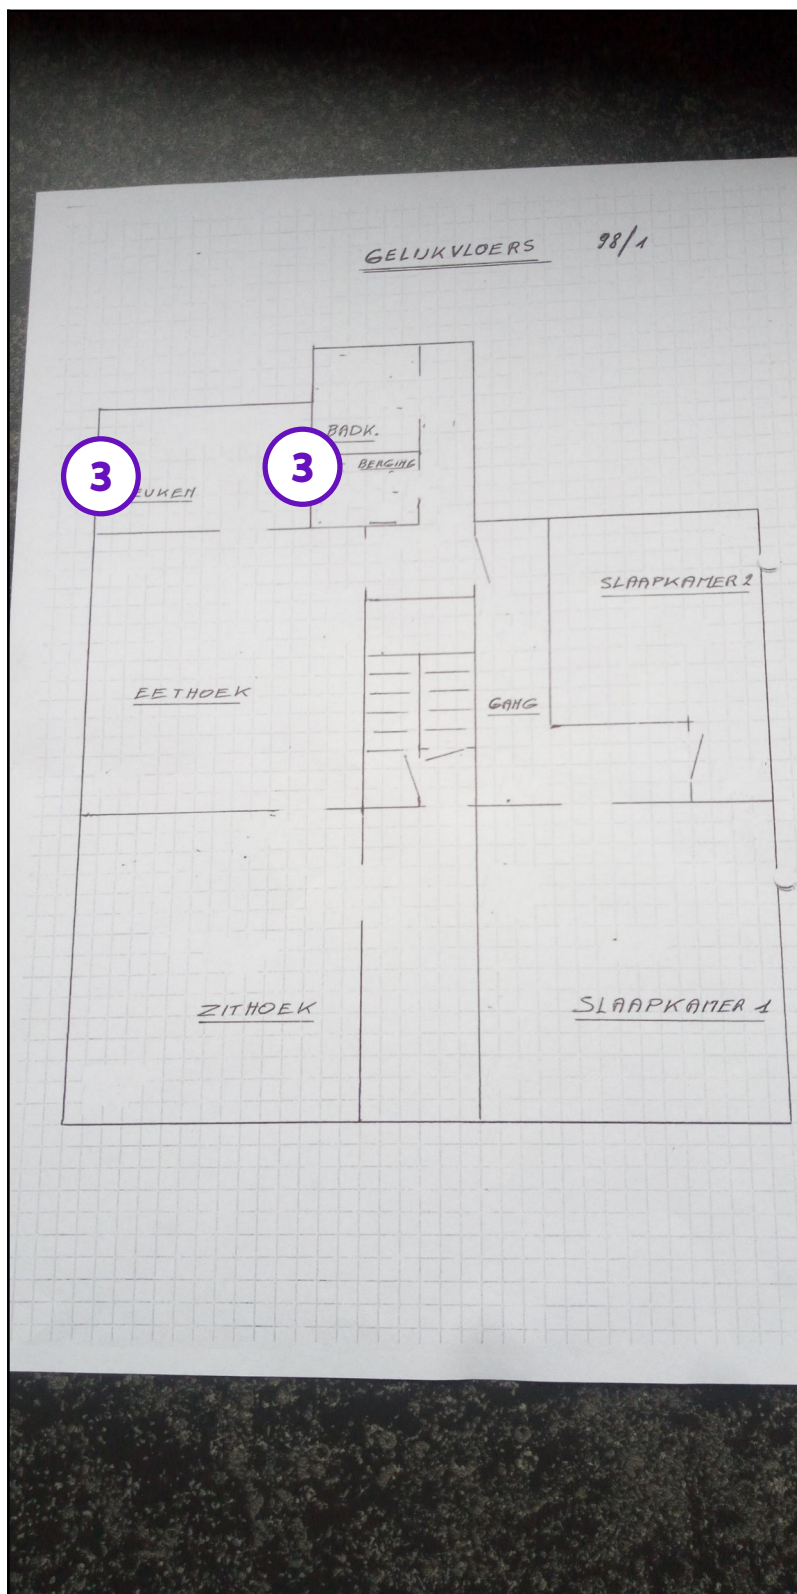
Plan 1.5: feance wandtegels

3. feance wandtegels	Advies	-
----------------------	--------	---

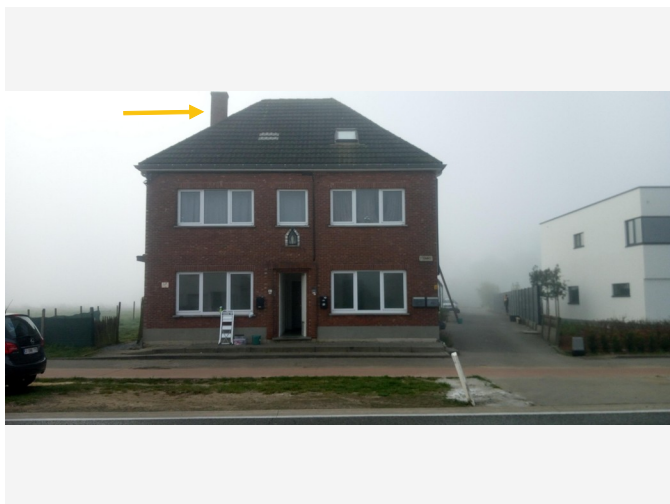
Situeringfoto

Permanente beperking

Reden: Het te onderzoeken materiaal situeert zich hoger dan 3,50 m te rekenen vanaf een veilige ondergrond

Uitleg van de asbestdeskundige: onderzoeks beperking welzijnwet

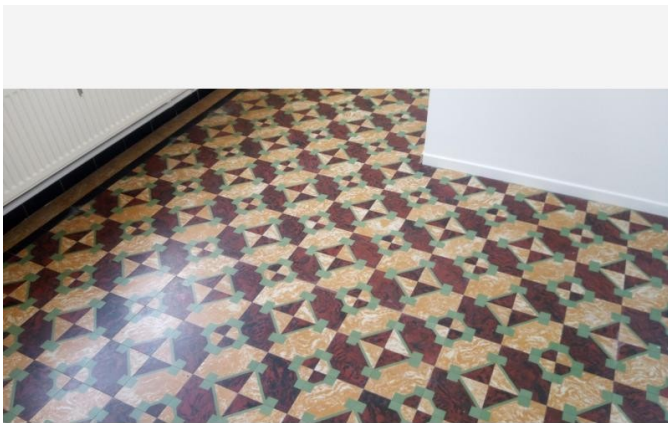
Vrije foto

vloertegels verlijmd met asbesthoudende pasta

Identificatiemethode	Redelijk vermoeden
Primaire drager	Vloer
(Asbest)materiaal	In-situ afwerkingslagen - Lijm laag
Bindmiddel	Lijm
Gebondenheid bindmiddel	Hecht

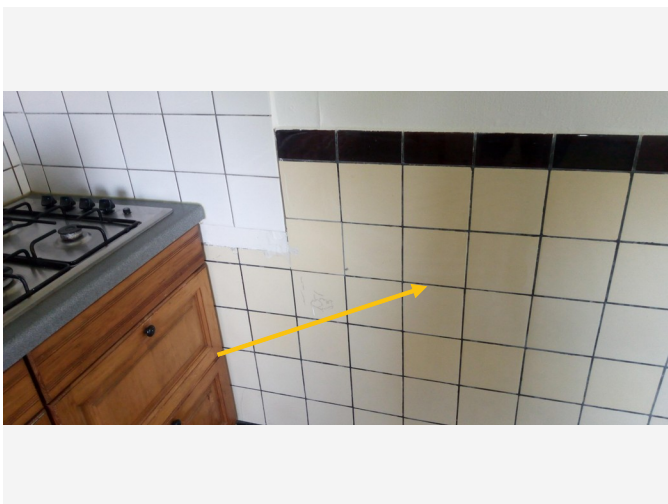
Vrije foto

feance tegels asbesthoudende lijm

Identificatiemethode	Redelijk vermoeden
Primaire drager	Wand vrijstaand (scheidingsmuur, ...)
(Asbest)materiaal	In-situ afwerkingslagen - Lijm laag
Bindmiddel	Lijm
Gebondenheid bindmiddel	Hecht

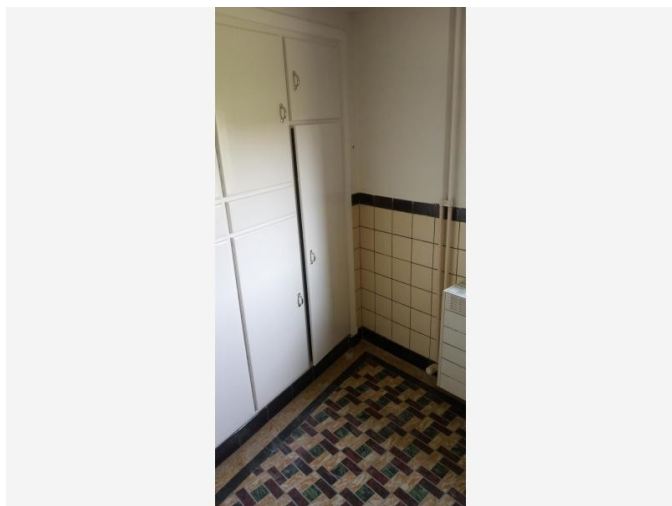
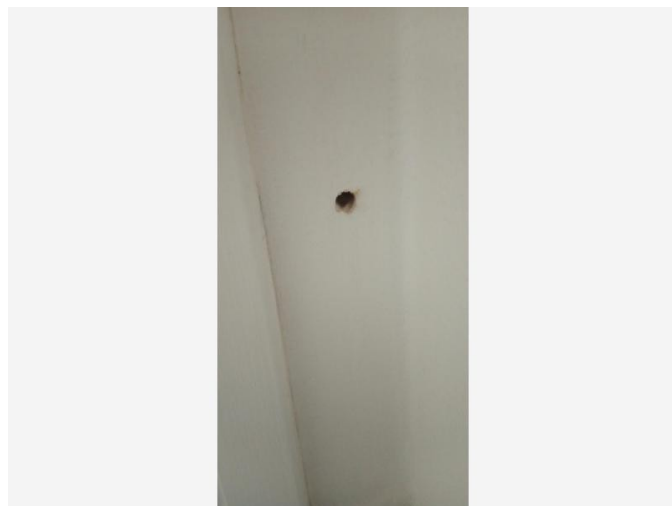
Fiche 4: pleisterwerk

Geen asbest

#	Type	Referentie	Resultaat
4.1	Mengmonster	1	Geen asbest

Beschrijving	pleisterwerk
Omgeving	Binnen
Primaire drager	Wand vrijstaand (scheidingsmuur, ...)
Bindmiddel van materiaal	Gips - kalk
Gebondenheid op basis van bindmiddel	Niet-hechtgebonden
Hoeveelheid (oppervlakte - dikte - aantal)	• 170,00 m ² - 1,00 cm - 1 stuk
Totaal volume	1,70 m ³
Identificatiemethode	Vaststelling met monsternamen
Destructieve handeling voor identificatie	Nee

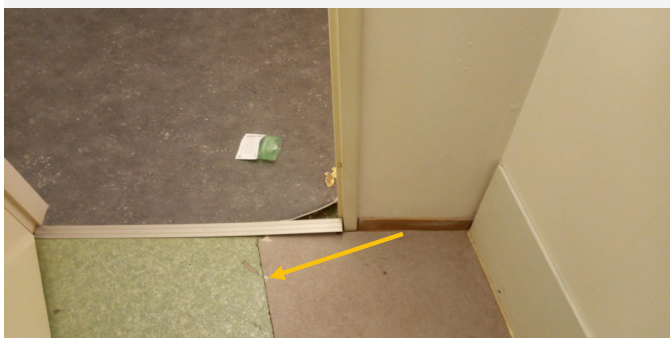
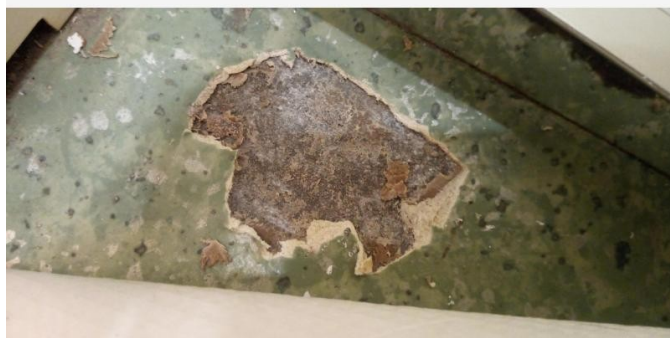
Fiche 5: vinyl,onderlaag en lijm

Geen asbest

#	Type	Referentie	Resultaat
5.1	Puntmonster	2	Geen asbest

Beschrijving	vinyl,onderlaag en lijm
Omgeving	Binnen
Primaire drager	Vloer
Bindmiddel van materiaal	Karton - papier - viltachtig
Gebondenheid op basis van bindmiddel	Niet-hechtgebonden
Hoeveelheid (oppervlakte - aantal)	• 34,00 m ² - 1 stuk
Totale oppervlakte	34,00 m ²
Identificatiemethode	Vaststelling met monstername
Destructieve handeling voor identificatie	Nee
