# Asbestinventarisatetest

Steenweg 98/2, 3540 Herk-de-Stad

Attestnummer : 20250421-000179.000

Uitgegeven op : 21.04.2025

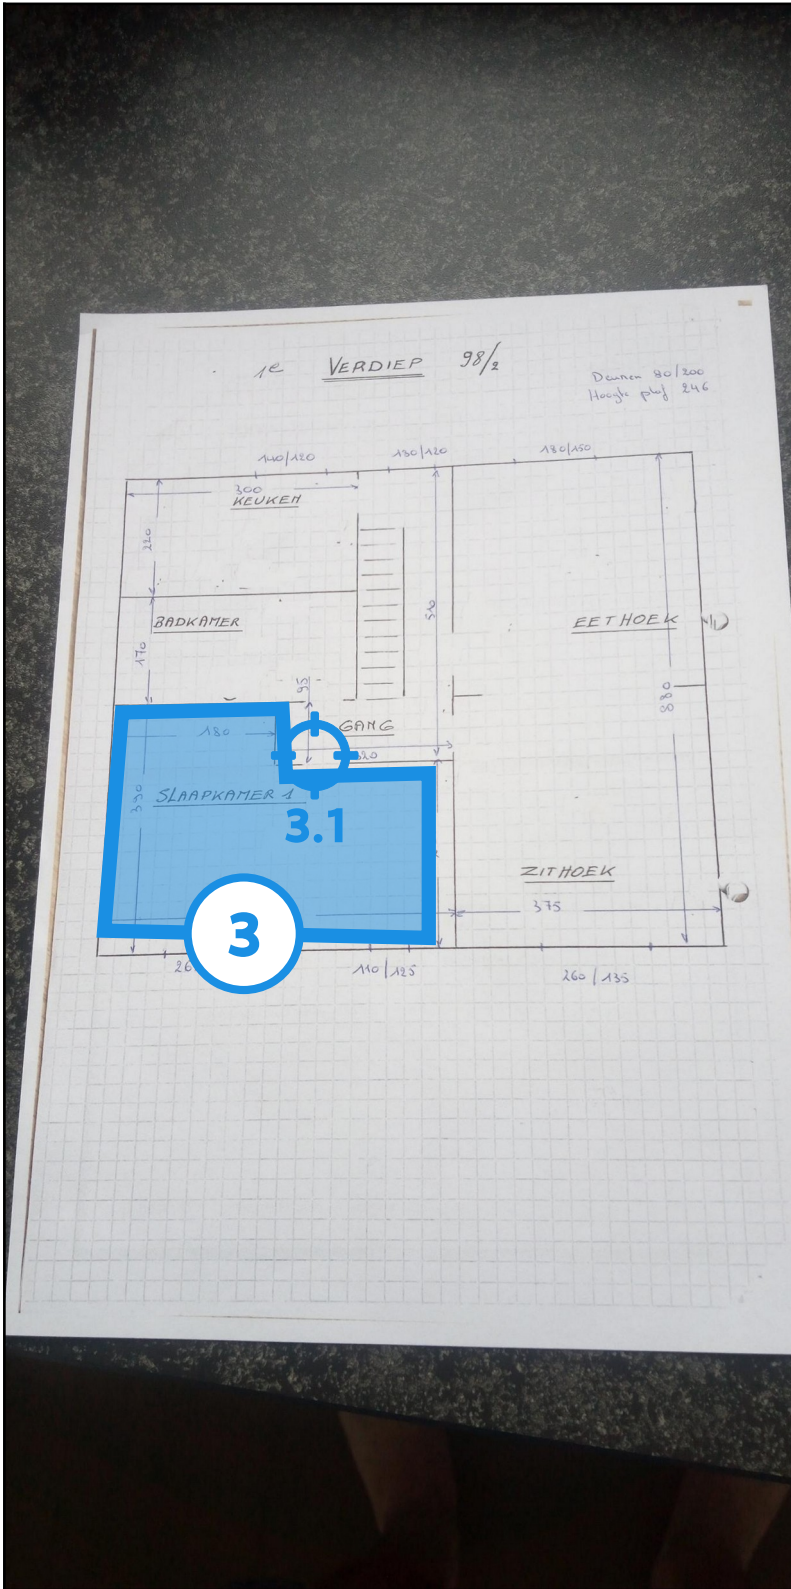
# Plan 1.2: vinyl onderlaag lijm verd 1

| 3. vinyl onderlaag lijm verd1 | Geen asbest | - |

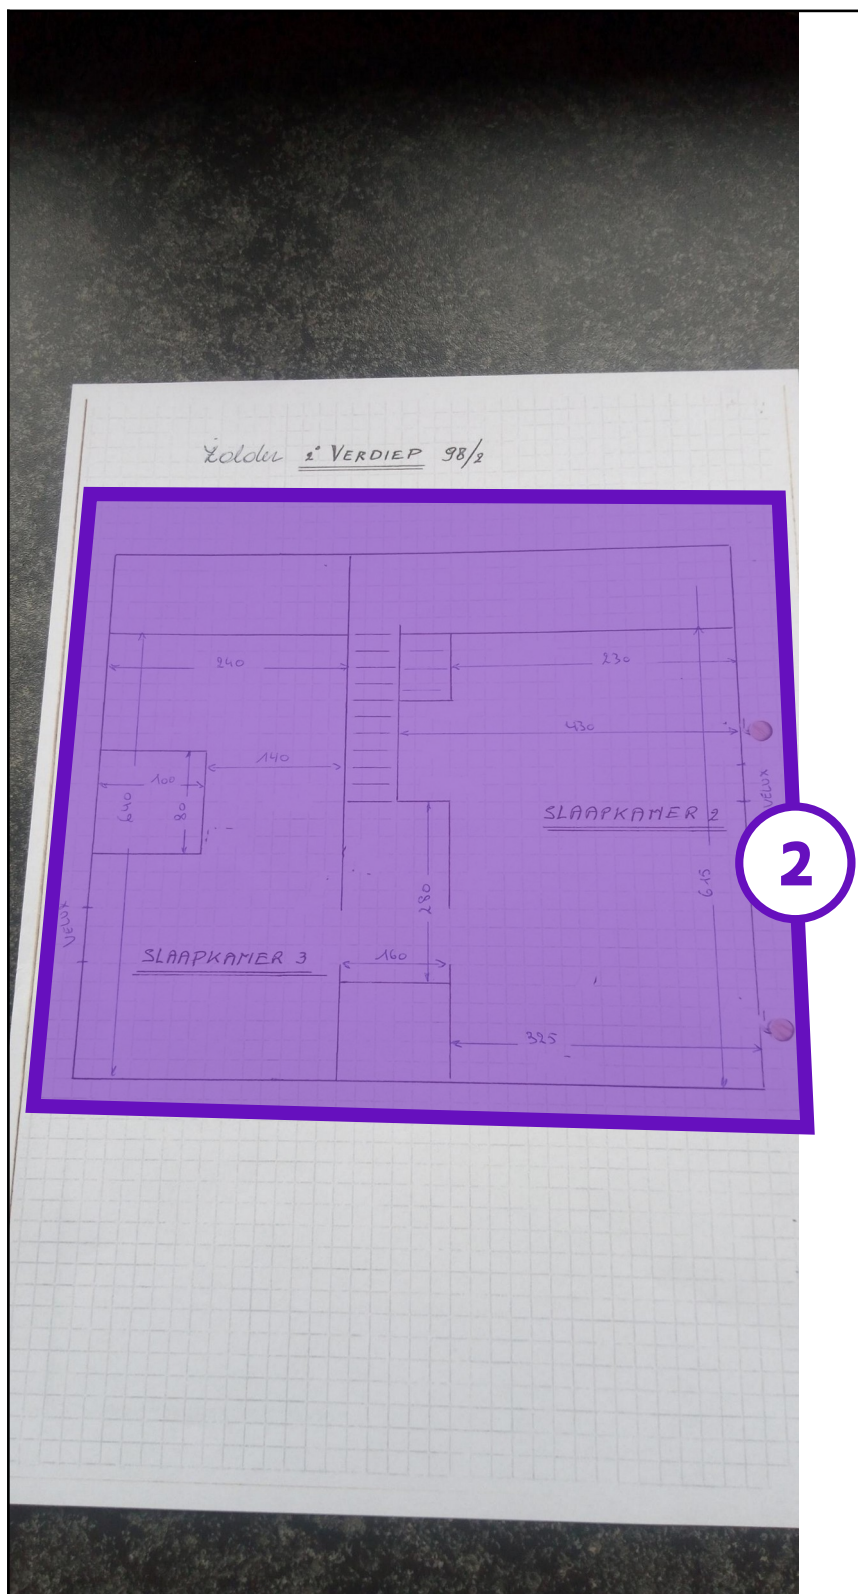
## Plan 1.3: overzetsdak

| 2. overzet dak | Advies | - |

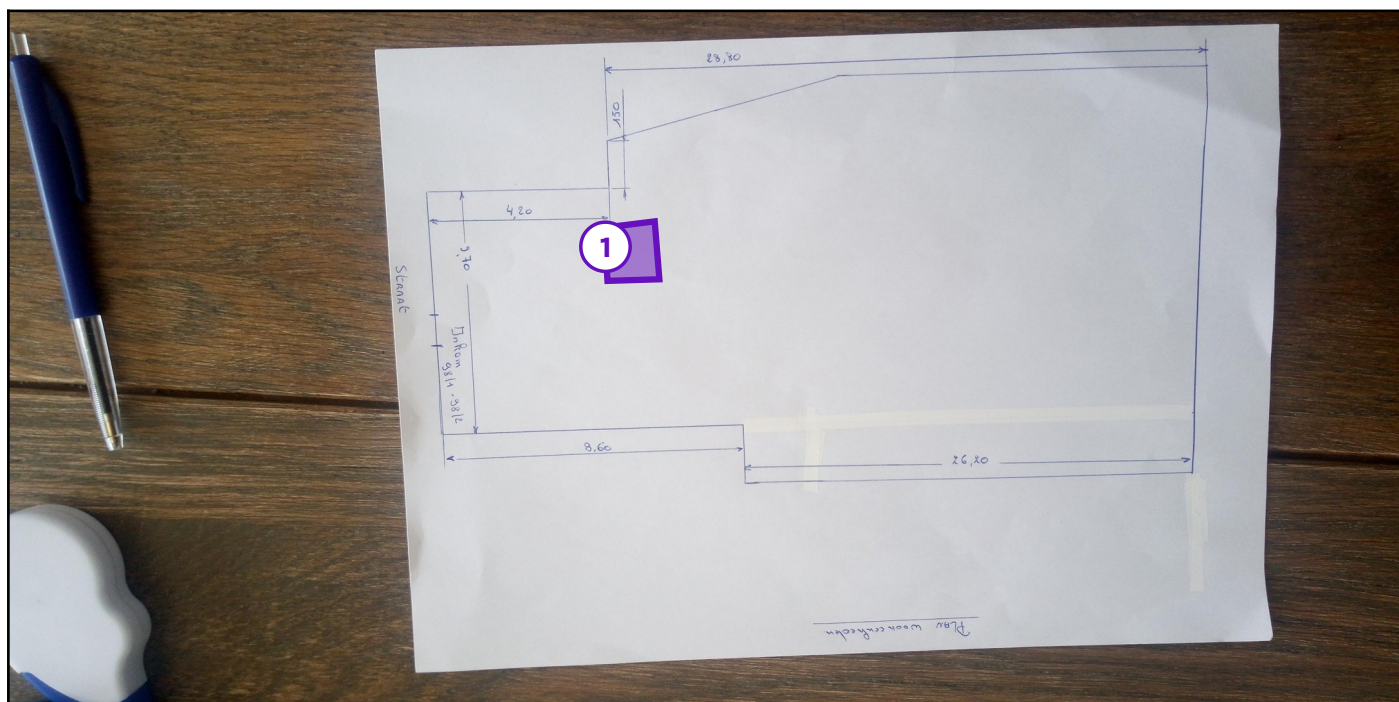
## Plan 1.5: schouw

| Beschrijving | Type | Actie |
|---|---|---|
| 1. schouw | Beperking | - |

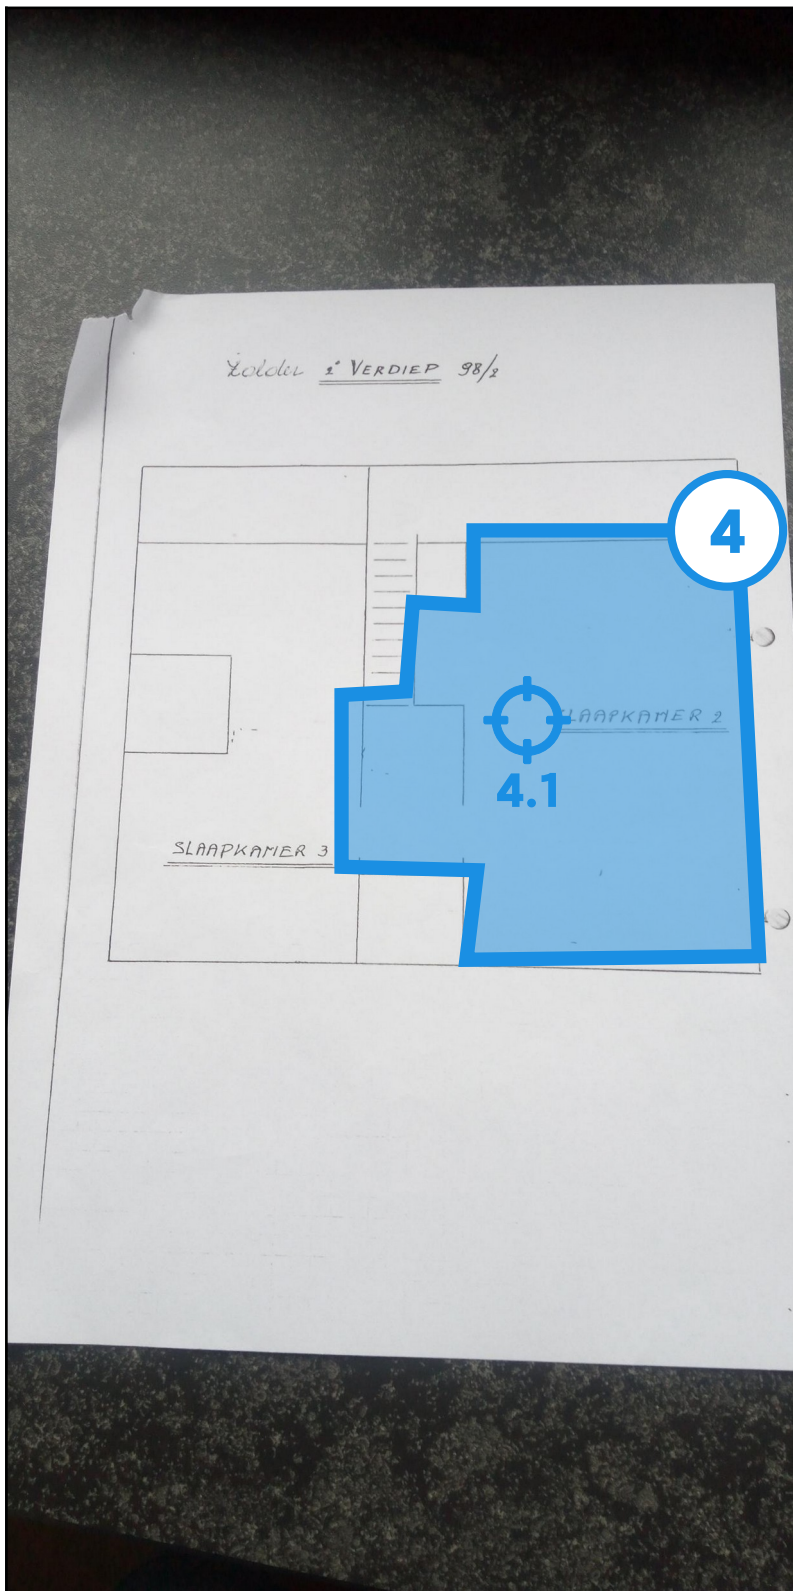
## Plan 1.6: vinyl , karton+lijm

| 4. vinyl,karton en lijm verd 2 | Geen asbest | - |

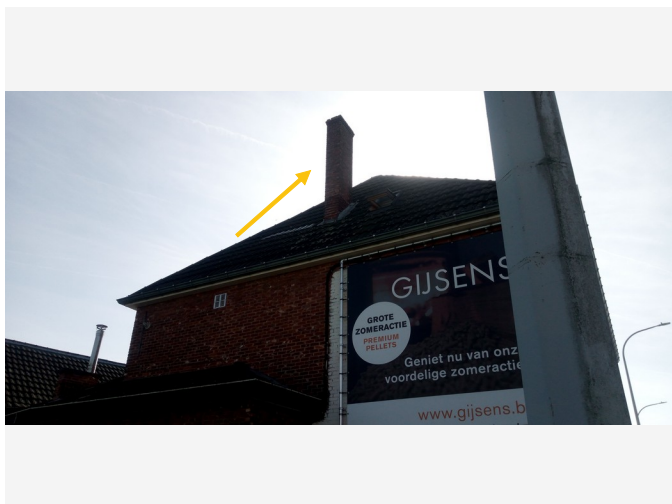
*Situeringfoto*

### Permanente beperking

**Reden:** Het te onderzoeken materiaal situeert zich hoger dan 3,50 m te rekenen vanaf een veilige ondergrond

**Uitleg van de asbestdeskundige:** hoogte +3,5 te hoog voor controle volgens welzijnswet

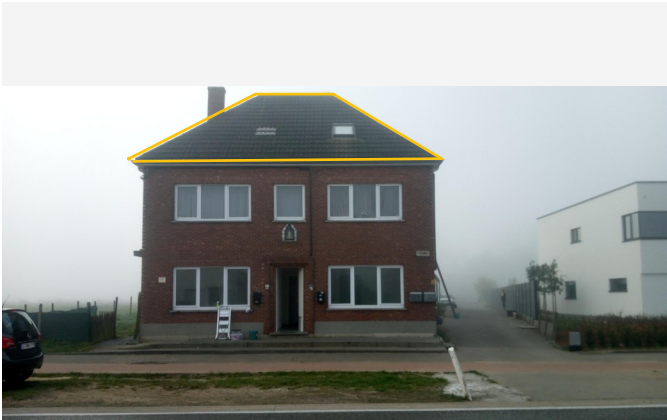
Vrije foto

kan niet onder het overzet dak kijken hoogte hoogte +3,5

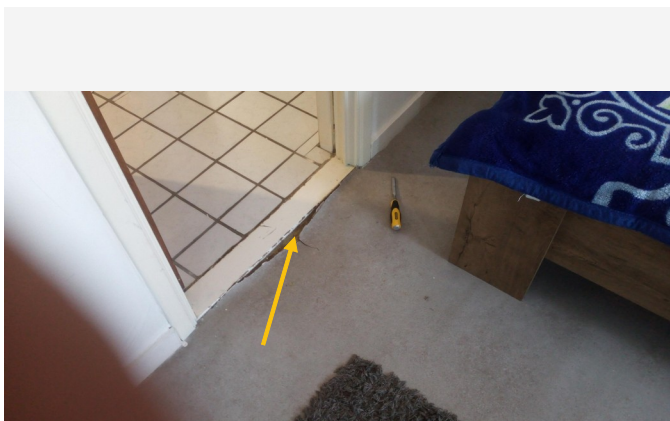
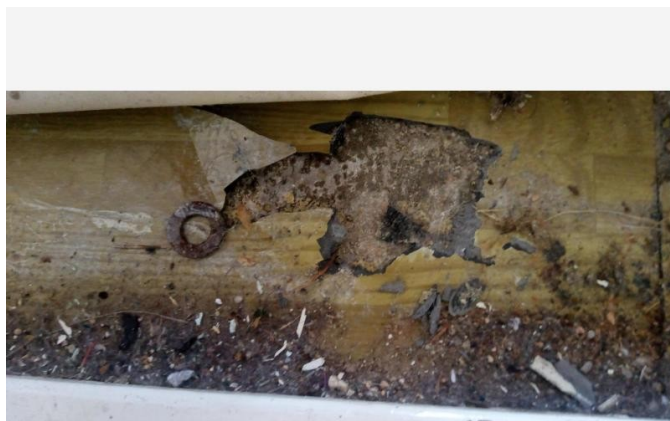
## Fiche 3: vinyl onderlaag lijm verd1

Geen asbest

| # | Type | Referentie | Resultaat |
|---|---|---|---|
| 3.1 | Mengmonster | 3 | Geen asbest |

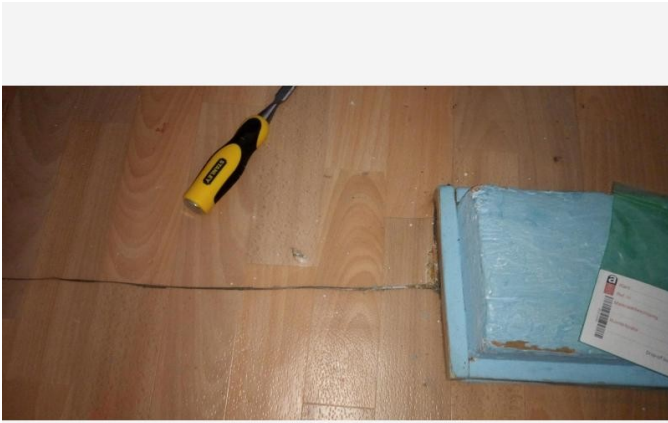
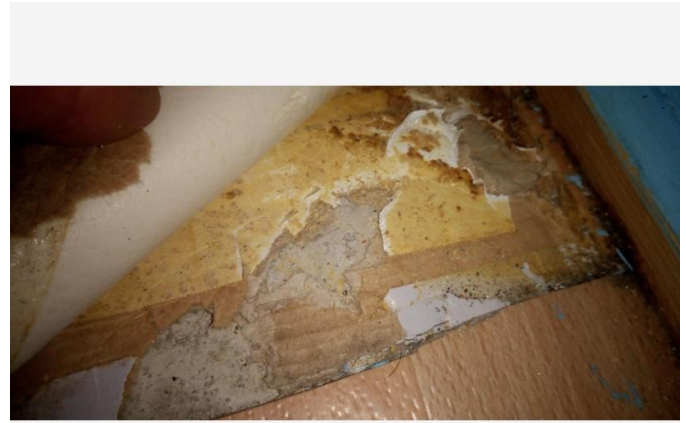
## Fiche 4: vinyl,karton en lijm verd 2

Geen asbest

| # | Type | Referentie | Resultaat |
|---|---|---|---|
| 4.1 | Mengmonster | 2 | Geen asbest |

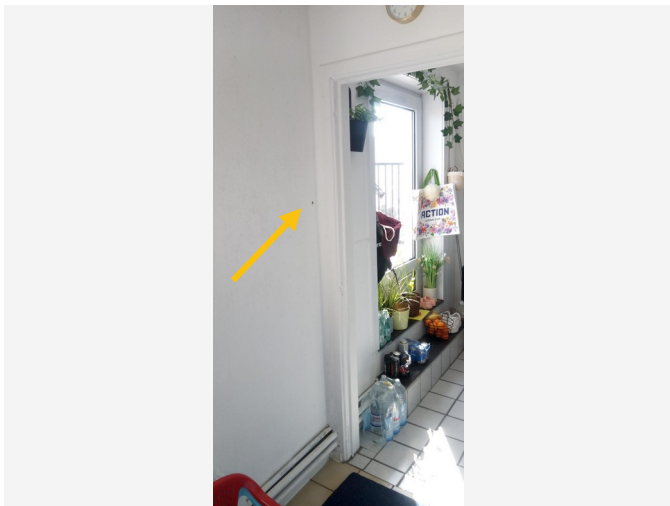
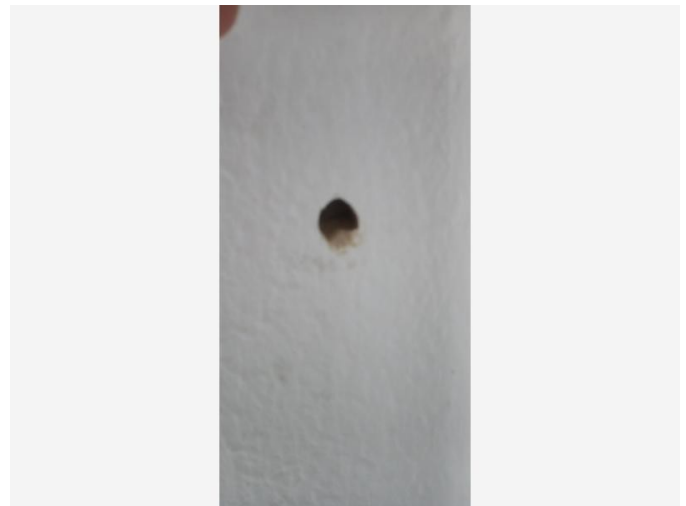
## Fiche 5: pleisterwerk verd 1

Geen asbest

| # | Type | Referentie | Resultaat |
|---|---|---|---|
| 5.1 | Mengmonster | 1 | Geen asbest |
