Asbestinventarisatetest

Hazerikstraat 10, 3582 Beringen

Attestnummer : 20251209-000037.000

Uitgegeven op : 09.12.2025

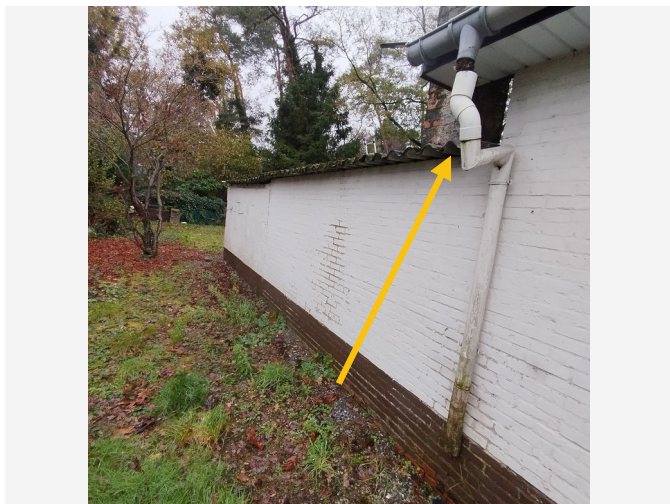
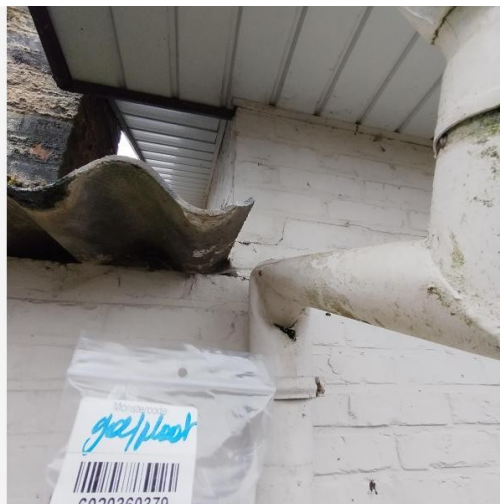
Het asbestmateriaal valt onder de mijlpaal van 2034.

Dringend verwijderen

- Verwijder dit asbestmateriaal zo snel mogelijk. Volg de toestand goed op.
- Hemelwater dat afspoelt van asbestcement daken of gevels kan asbestdeeltjes bevatten. Gebruik het enkel voor gesloten circuits (bv. spoelen toiletten). Reinig na het vervangen van het dak of de gevel de dakgoten en regenwaterput of -ton om asbesthoudend sediment of slib te verwijderen

- Eenvoudige handelingen: mag via doe-het-zelf of door werknemer(s) met opleidingsattest eenvoudige handelingen
EH via doe-het zelf Standaard dragen van de nodige wegwerp beschermingsmiddelen FFP 3 masker , handschoenen en tyvec CAT III type 5-6 , afwasbaar schoeisel Indien mogelijk de ondervloer afdekken , golfplaten voorzichtig verwijderen, extra fixeren, niet breken , niet gooien, onmiddellijk dubbel verpakken , luchtdicht afsluiten of voorzichtig in container met asbest bag plaatsen. Voldoende benevelen/bevochtigen tijdens de duur van de werken. Indien golfplaten in slechte staat zijn en kans bestaat op breken : Eenvoudige handeling opgeleid personeel , alle werknemer(s) moeten wel beschikken over een opleidingsattest eenvoudige handelingen 8u Voor hechtgebonden toepassingen: Bij verwijdering door doe-het-zelf moet men dit afval dubbel en luchtdicht verpakt aandienen bij het gemeentelijk recyclagepark. Men raadpleegt best op voorhand de voorwaarden van het recyclagepark. Zie ook link Zie <https://ovam.vlaanderen.be/wie-mag-wat->

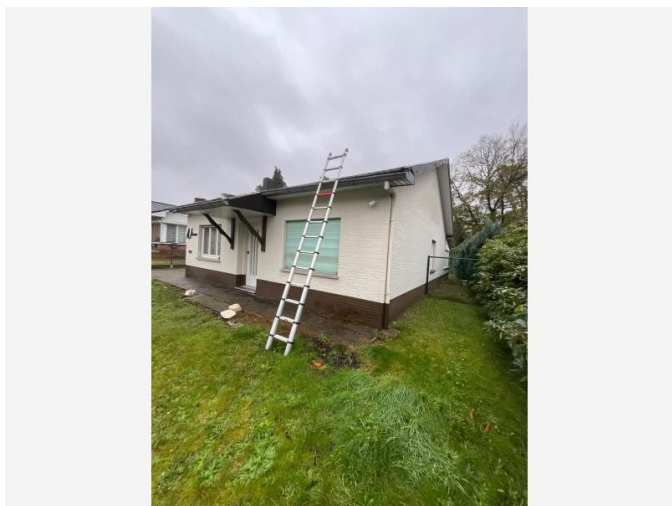
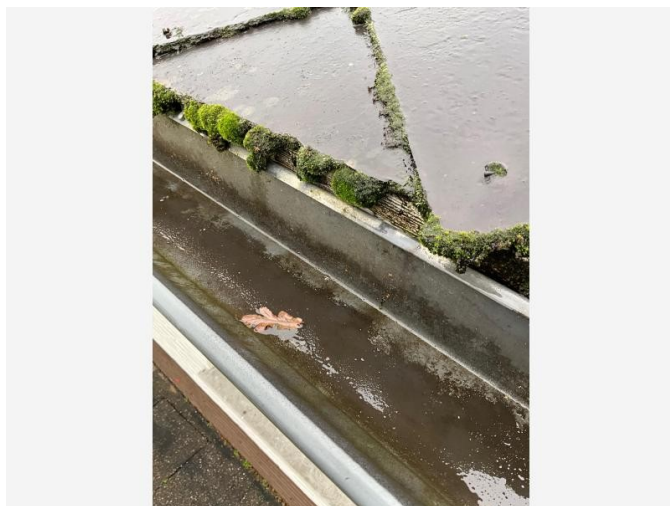
| Opmerking | <p>De vermelde oppervlaktes, diktes, gewichten en volumes betreffen een beredeneerde schatting. Er worden geen rechten verleend aan deze oppervlaktes/diktes/volumes.</p> <p>Hemelwater dat afspoelt van asbestcement daken of gevels kan asbestdeeltjes bevatten.</p> |

Voor verwijdering het slib extra bevochtigen of fixeren om stof te voorkomen , niet breken om stof te beperken .

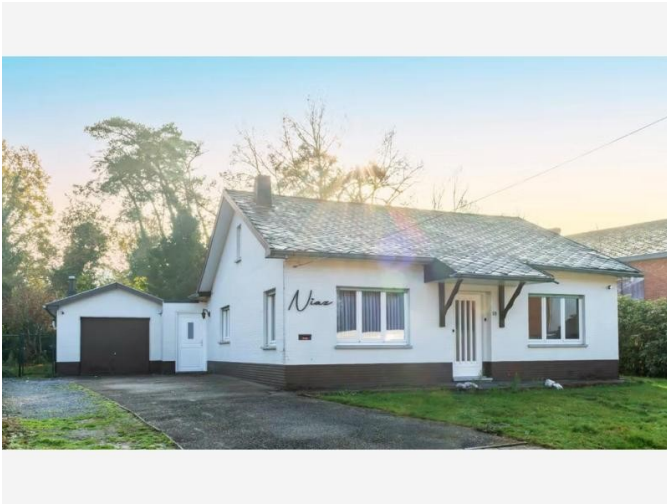
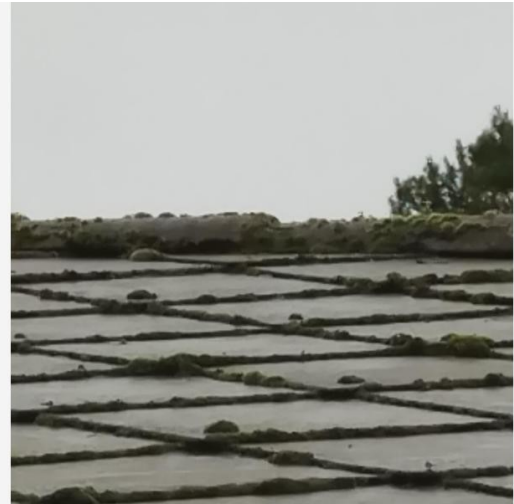
| Opmerking | <p>De opgegeven volumes betreffen een beredeneerde schatting, er worden geen rechten toegekend aan deze schatting.</p> <p>Tijdens de inspectie van de gemeenschappelijke delen werden de leien bemonsterd, dus vermoedelijk zijn de aanwezig nokken van hetzelfde materiaal.</p> |

- Eenvoudige handelingen: mag via doe-het-zelf of door werknemer(s) met opleidingsattest eenvoudige handelingen
EH via doe-het zelf Standaard dragen van de nodige wegwerp beschermingsmiddelen FFP 3 masker , handschoenen en tyvec CAT III type 5-6 , afwasbaar schoeisel Indien mogelijk de ondervloer afdekken , nokpannen/windveren voorzichtig verwijderen, extra fixeren, niet breken , niet gooien, onmiddellijk dubbel verpakken , luchtdicht afsluiten of voorzichtig in container met asbest bag plaatsen. Voldoende benevelen/bevochtigen tijdens de duur van de werken. Indien nokpannen/windveren in slechte staat zijn en kans bestaat op breken : Eenvoudige handeling opgeleid personeel , alle werknemer(s) moeten wel beschikken over een opleidingsattest eenvoudige handelingen 8u Voor hechtgebonden toepassingen: Bij

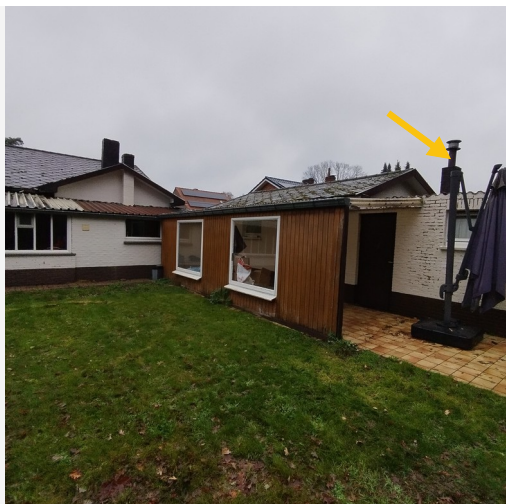
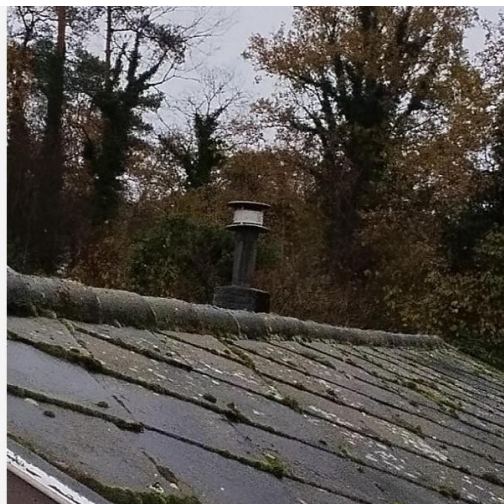
| Identificatiemethode | <p>De asbestdeskundige beoordeelt het materiaal als asbestverdacht en dus asbesthoudend, en dit zonder monstername.</p> <p>Motivatie: De monstername brengt andere schade aan dan schade die inherent is aan de monstername.</p> |

De buis kan voorzichtig losgebeiteld worden , extra bevochtigen om stof te voorkomen

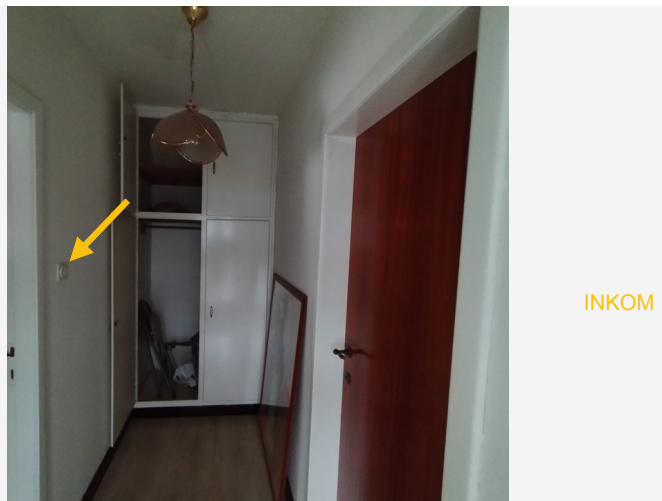
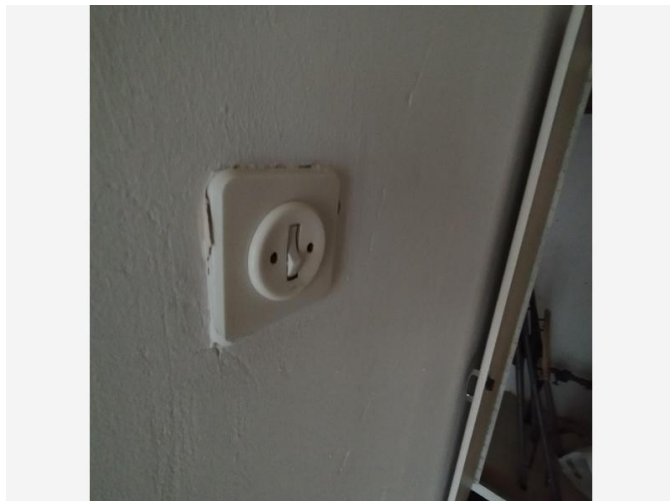
Fiche 5: Bakeliet toep.(schakelaars-stopcontact.-verdeel dozen-radiator knoppen)

| Opmerking | <p>Het is moeilijk te bepalen of de bakeliettoepassingen in de woning ook effectief asbesthoudend zijn (het kan ook gaan om de asbestvrije variant).</p> <p>Er werd geen monster genomen owv beschadiging aan een elektrisch gerelateerde toepassing, extra controle bij verwijdering van het verdacht materiaal.</p> |

- Eenvoudige handelingen: mag via doe-het-zelf of door werknemer(s) met opleidingsattest eenvoudige handelingen
Schakelaars, stopcontacten en andere gelijkaardige toepassingen kunnen eenvoudig losgeschroefd worden --> EH doe-het-zelf. Afgesloten of verzegelde kast --> EH opgeleid techniker personeel 8u basisopleiding asbest. Voor elektrische infrastructuur en uitrusting dient u vooraleer men deze toepassing gaat bevochtigen de elektriciteit af te sluiten (zoniet elektrocutie-/brandgevaar). standaard dragen van de nodige wegwerp beschermingsmiddelen FFP 3 masker , handschoenen en tyvec CAT III type 5-6 , afspoelbaar schoeisel Losschroeven en dubbel verpakken in plastic , sluit luchtdicht af en breng dit als hechtgebonden afval naar een plaatselijk containerpark. Voor hechtgebonden toepassingen: Bij verwijdering door doe-het-zelf moet men dit afval dubbel en luchtdicht verpakt aandienen bij het gemeentelijk recyclagepark. Men raadpleegt best op voorhand de voorwaarden van het recyclagepark.

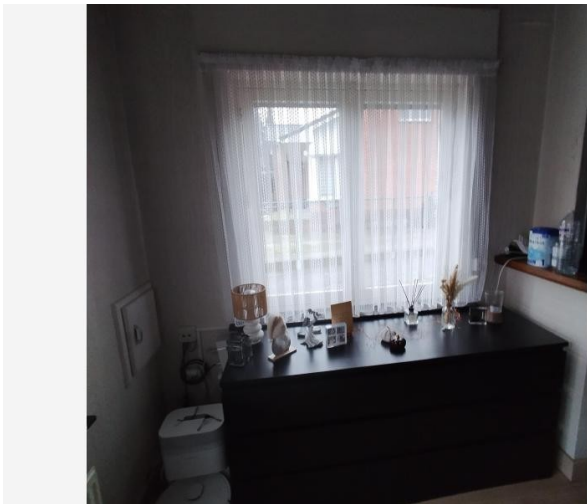
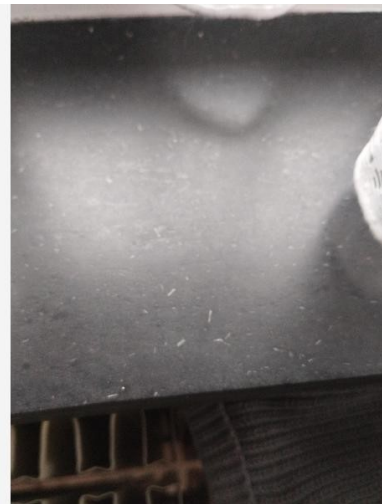
| Opmerking | <p>Visueel verdacht beschouwd.</p> <p>Aantal stuks 14X</p> <p>De vermelde oppervlaktes, diktes, gewichten en volumes betreffen een beredeneerde schatting. Er worden geen rechten verleend aan deze oppervlaktes/diktes/volumes.</p> |

- Eenvoudige handelingen: mag via doe-het-zelf of door werknemer(s) met opleidingsattest eenvoudige handelingen
EH via doe-het zelf : De dorpels of tabletten kunnen voorzichtig losgebeiteld worden, zonder de toepassing zelf te breken , extra bevochtigen om stof te voorkomen Standaard dragen van de nodige wegwerp beschermingsmiddelen FFP 3 masker , handschoenen en tyvec CAT III type 5-6 , afwasbaar schoeisel Verpakken in dubbel plastic folie , sluit luchtdicht af en afvoeren naar het containerpark als hechtgebonden asbestafval. Voor hechtgebonden toepassingen: Bij verwijdering door doe-het-zelf moet men dit afval dubbel en luchtdicht verpakt aandienen bij het gemeentelijk recyclagepark. Men raadpleegt best op voorhand de voorwaarden van het recyclagepark. Zie ook link Zie <https://ovam.vlaanderen.be/wie-mag-wat-verwijderen> <https://ovam.vlaanderen.be/voorzorgsmaatregelen-bij-asbestverwijdering> <https://ovam.vlaanderen.be/asbestafval-afvoeren> Zie ook wetgevend kader (website van de OVAM en CODEX boek VI titel 3). <http://werk.belgie.be/sites/default/files/content/documents/Welzijn%20op%20het>

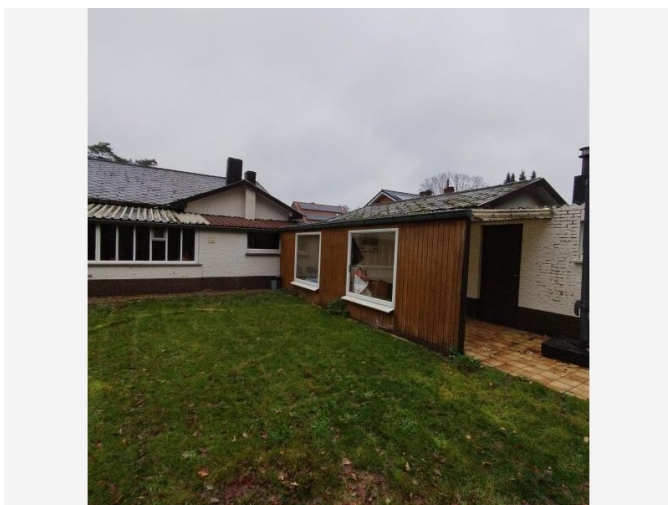
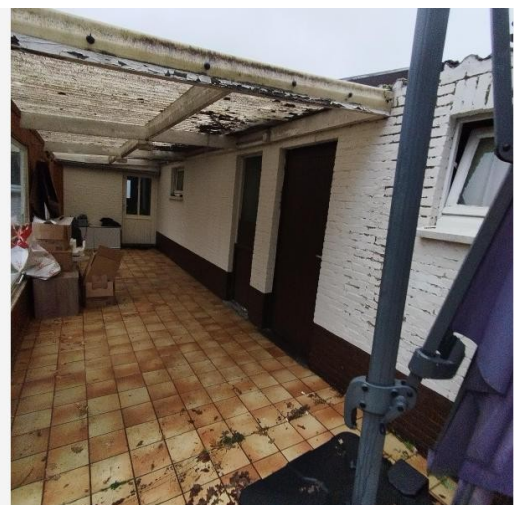
| Beschrijving | Notitie | Terug te vinden op plannen |
|---|---|--|
| Fiche 25: Dakbedekking_ overkapping | Visueel vastgesteld golfplaten vervaardigd uit glasvezel = niet verdacht. | Plan 1.3: Woning + bijgebouwen en constructies |

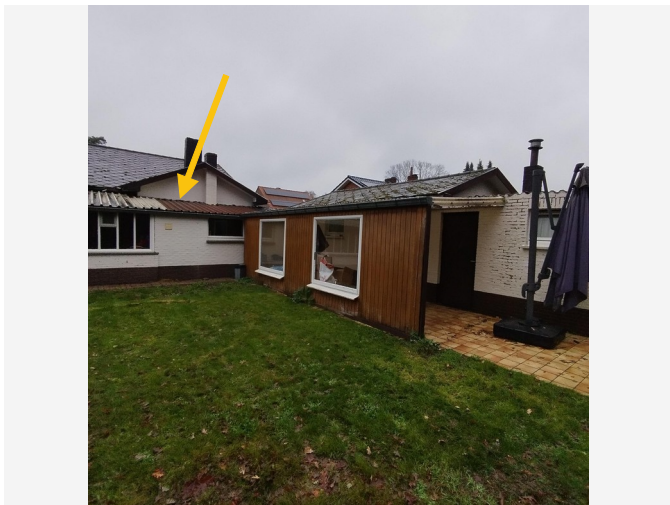
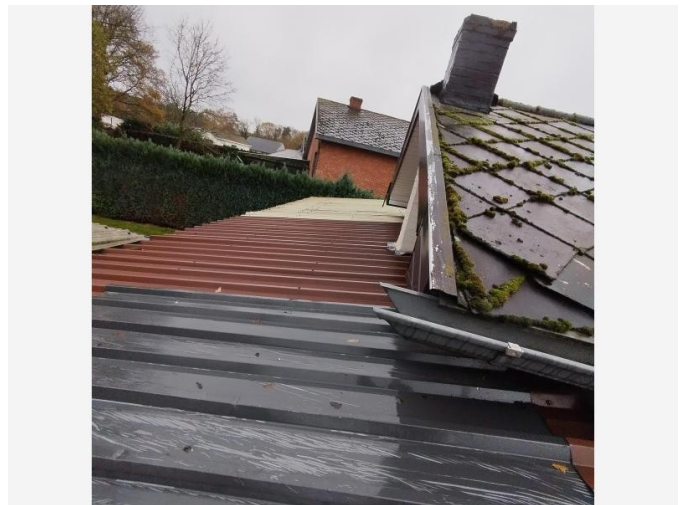
| Beschrijving | Notitie | Terug te vinden op plannen |
|---|---|--|
| Fiche 28: Dakbedekking_schuin dak | De dakbedekking betreft metalen golfplaten en zijn dus niet verdacht, echter is het onduidelijk of er asbest_verdachte onderlagen aanwezig zijn. Extra controle bij werken is aangeraden. | Plan 1.3: Woning + bijgebouwen en constructies |
