Asbestinventarisatetest

Tervantstraat 171, 3583 Beringen

Attestnummer : 20260205-000261.000

Uitgegeven op : 05.02.2026

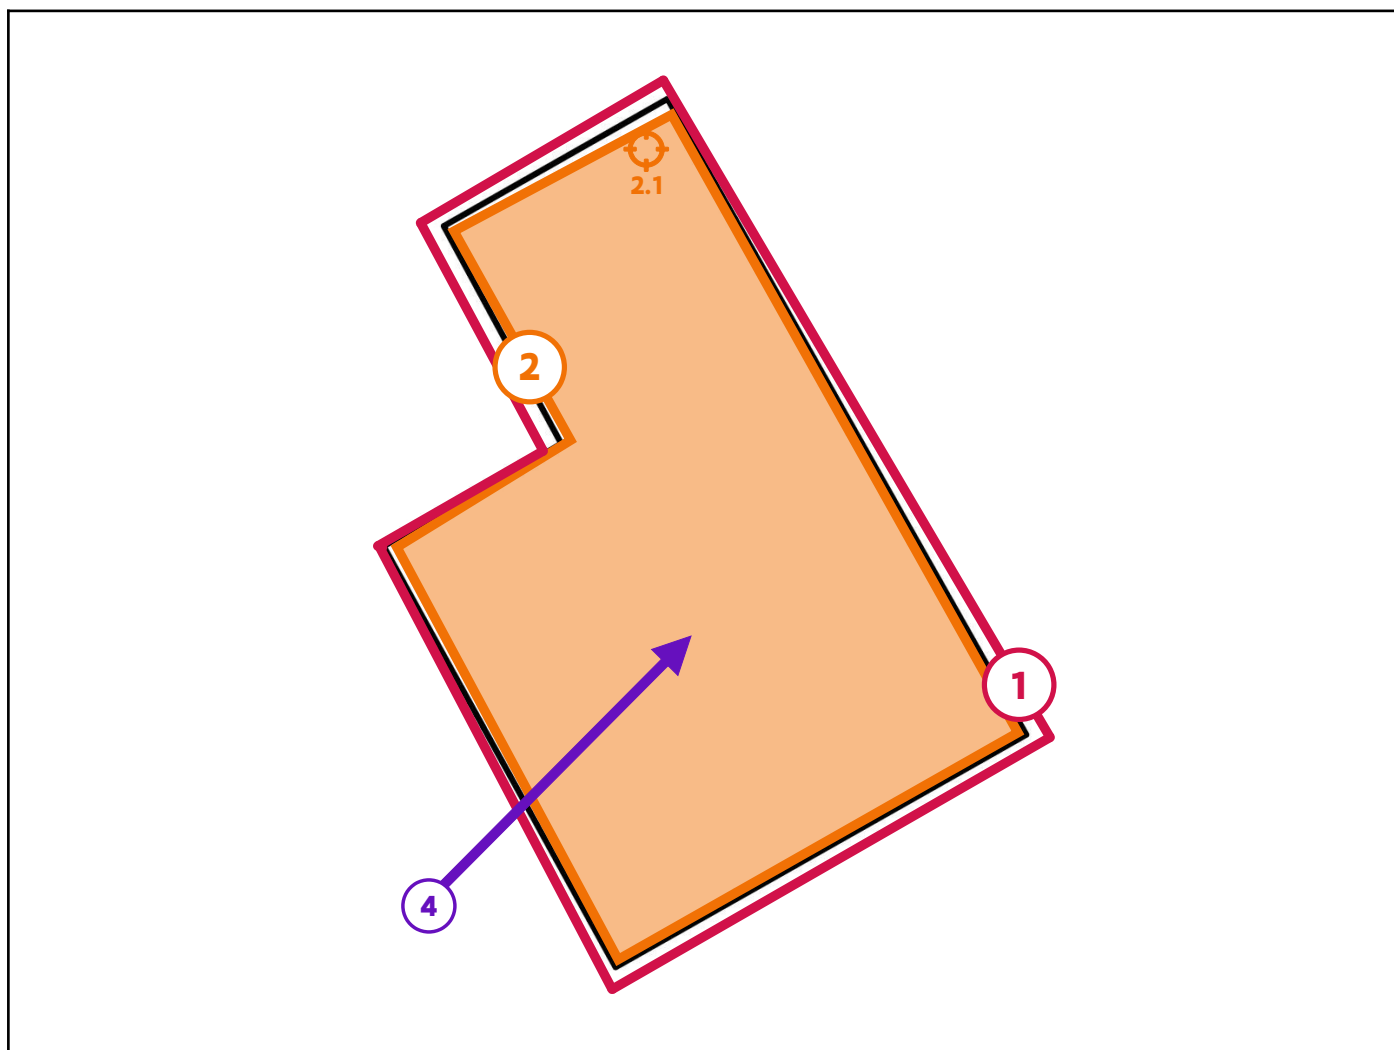
Plan 1.1: Dak

Beschrijving	Type	Actie
1. Slib/sediment dakgoot	Asbestmateriaal	Dringend verwijderen
2. Dakleien (met staalname)	Asbestmateriaal	Verwijderen
2.1 Code: 3	Puntmonster	-
4. Schouw op het dak (beperkingsfiche)	Beperking	-

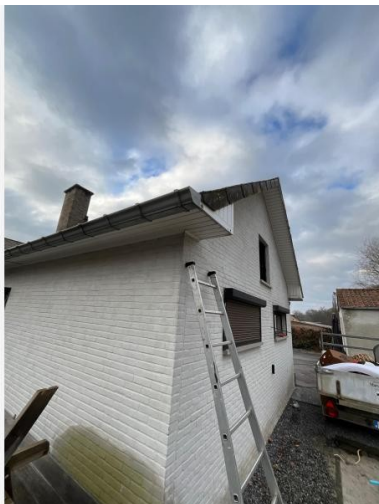
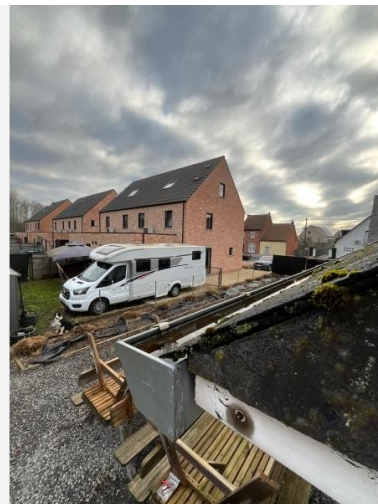
Het asbestmateriaal valt onder de mijlpaal van 2040.

Beschrijving	Slib/sediment dakgoot
Type afvalstof	Betreft resten (contaminatie) van verwerking of beschadiging
Type resten (contaminatie)	<ul style="list-style-type: none">• Stof, deeltjes < 4 mm, flinters, gruis (los, opliggend)
Besmette materialen	<ul style="list-style-type: none">• Sediment (dakgoot, afvoerbuï, regenwaterput, ...)
Bron van de resten	leien
Omgeving	Buiten
Primaire drager	Infrastructuur hemelwater (opvang en afvoer)
Gebondenheid resten	Niet hecht
Hoeveelheid (gewicht - aantal)	<ul style="list-style-type: none">• 10,00 kg - 1 stuk
Totaal gewicht	10,00 kg
Eenvoudig bereikbaar	Ja
Identificatiemethode	De asbestdeskundige beoordeelt het materiaal als asbestverdacht en dus asbesthoudend, en dit zonder monstername.
Opmerking	<p>De vermelde oppervlaktes, diktes, gewichten en volumes betreffen een beredeneerde raming. Er worden geen rechten verleend aan deze oppervlaktes/diktes/volumes.</p> <p>Hemelwater dat afspoelt van asbestcement daken of gevels kan asbestdeeltjes bevatten.</p>

Dringend verwijderen

- Verwijder het asbestafval.
- Voer bijkomende staalname(s) uit.

- Eenvoudige handelingen: mag via doe-het-zelf of door werknemer(s) met opleidingsattest eenvoudige handelingen
Reinig de dakgoten om asbesthoudend sediment of slib te verwijderen.

Voor verwijdering het slib extra bevochtigen of fixeren om stof te voorkomen , niet breken om stof te beperken .

Schep het mos in dubbel plastic zak , sluit dit luchtdicht af , en breng dit naar een erkend verwerker . Slib behoort tot niet hechtgebonden afval.

Reinig de dakgoot en het gebruikt materiaal met overvloedig water.

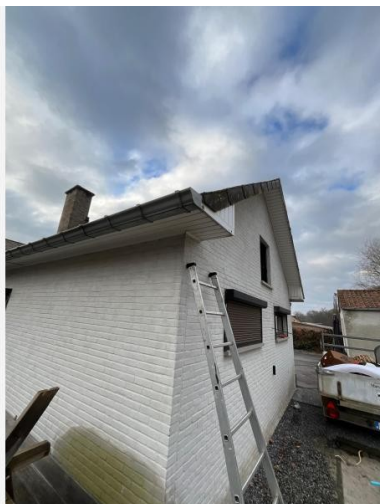
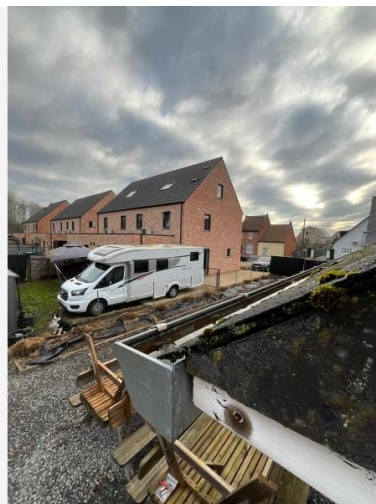
Het asbestmateriaal valt onder de mijlpaal van 2034.

Eindbeoordeling materiaalrisico	Verhoogd materiaalrisico en/of verhoogde kans op vezelvrijgave
---------------------------------	--

Gebondenheid	Categorie 1: hechtgebonden in oorsprong
Asbestsoort (vezeltype)	Alleen chrysotiel
Asbestconcentratie	Laag (< 50%)
Afschermingsgraad van het gehele materiaal	Geheel of deels (ook) vrij aan de binnenlucht
Toestand van het materiaal	Matig beschadigd, matig verweerd

#	Type	Referentie	Resultaat
2.1	Puntmonster	3	Chrysotiel

Beschrijving	Dakleien (met staalname)
Omgeving	Grenst aan binnen- en buitenlucht
Primaire drager	Schuin dak
Asbestmateriaal	Dak- en gevelbekleding - Lei, shingle
Bindmiddel van asbestmateriaal	Cement
Gebondenheid op basis van bindmiddel	Hecht
Hoeveelheid (oppervlakte - aantal)	<ul style="list-style-type: none">• 280,00 m² - 1 stuk
Totale oppervlakte	280,00 m ²
Eenvoudig bereikbaar	Ja
Bevestigingswijze	<ul style="list-style-type: none">• Geklemd• Genageld, geniet
Identificatiemethode	Een monstername door de asbestdeskundige met laboanalyse door een asbestlabo.
Destructieve handeling voor identificatie	Nee
Opmerking	<p>Er werd een staal genomen aan een uitstekend stuk waardoor de waterdichtheid van de dakbedekking niet in het gedrang komt.</p> <p>De vermelde oppervlaktes, diktes en volumes betreffen een beredeneerde schatting. Er worden geen rechten verleend aan deze oppervlaktes/diktes/volumes.</p>

Verwijderen

- Verwijder dit asbestmateriaal zo snel mogelijk. Volg de toestand goed op.
- Hemelwater dat afspoelt van asbestcement daken of gevels kan asbestdeeltjes bevatten. Gebruik het enkel voor gesloten circuits (bv. spoelen toiletten). Reinig na het vervangen van het dak of de gevel de dakgoten en regenwaterput of -ton om asbesthoudend sediment of slib te verwijderen

- Eenvoudige handelingen: mag via doe-het-zelf of door werknemer(s) met opleidingsattest eenvoudige handelingen
EH via doe-het zelf Standaard dragen van de nodige wegwerp beschermingsmiddelen FFP 3 masker , handschoenen en tyvec CAT III type 5-6 , afwasbaar schoeisel Indien mogelijk de ondervloer afdekken , leien voorzichtig verwijderen, extra fixeren, niet breken , niet gooien, onmiddellijk verpakken of voorzichtig in container met asbest bag plaatsen. Voldoende benevelen/bevochtigen tijdens de duur van de werken. Gebruik geen storkokers. Voor hechtgebonden toepassingen: Bij verwijdering door doe-het-zelf moet men dit afval dubbel en luchtdicht verpakt aandienen bij het gemeentelijk recyclagepark. Men raadpleegt best op voorhand de voorwaarden van het recyclagepark. Indien leien in slechte staat zijn en kans bestaat op breken : Eenvoudige handeling opgeleid personeel , alle werknemer(s) moeten wel beschikken over een opleidingsattest eenvoudige handelingen 8u Zie ook link Zie <https://ovam.vlaanderen.be/wie-mag-wat->

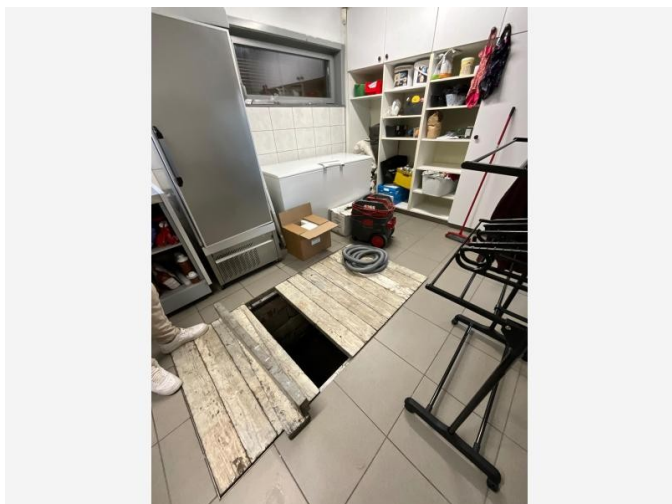
Situeringfoto

Permanente beperking

Reden: de inspectieruimte is lager dan 1,5 m

Uitleg van de asbestdeskundige: In het inspectieprotocol behoort een ruimte lager dan 1,5 m niet tot het onderzoek.

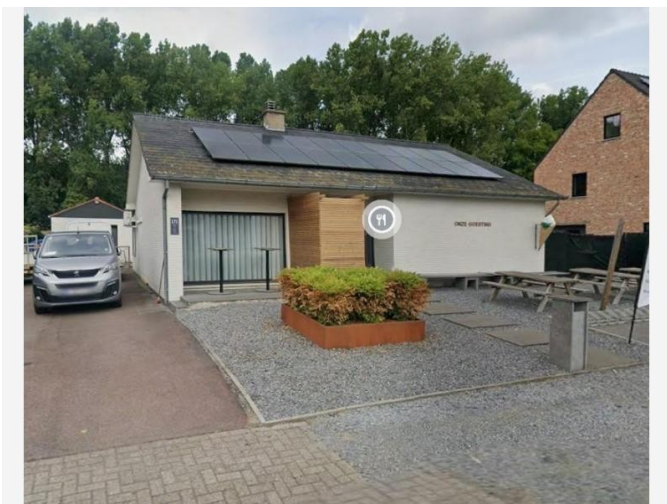
Situeringfoto

Tijdelijke beperking

Reden: Het te onderzoeken materiaal situeert zich hoger dan 3,50 m te rekenen vanaf een veilige ondergrond

Uitleg van de asbestdeskundige: Bij werken (dak of reiniging schouw) kan een stelling geplaatst worden, het is niet duidelijk of er asbestverdachte materialen aanwezig zijn in/rond de schouw.

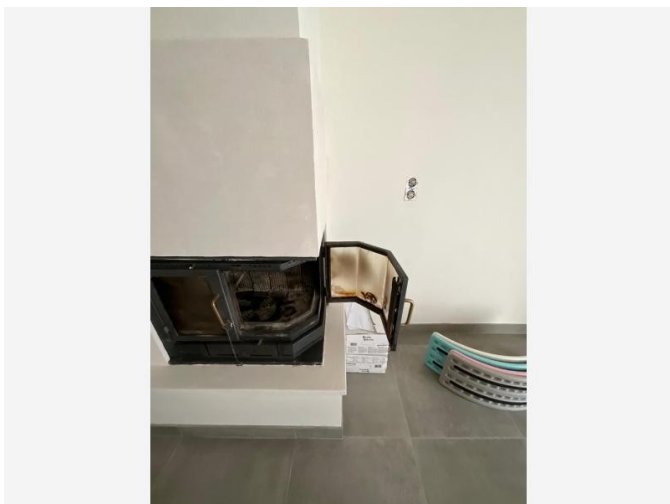
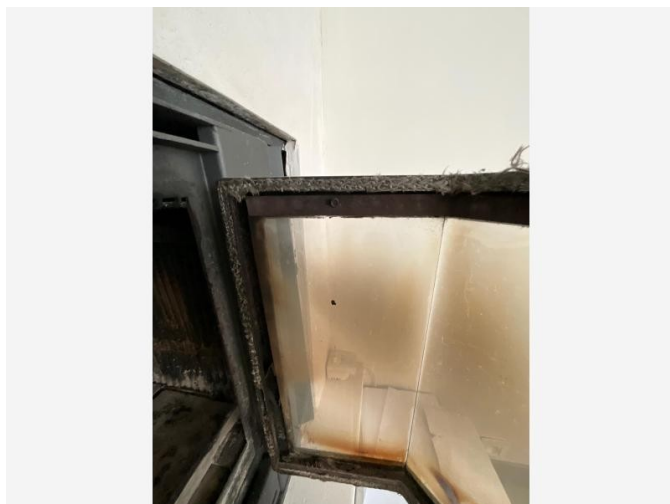
de koord werd visueel herkend als een synthetische koord en is niet asbesthoudend.

Basis voor advies	De asbestdeskundige beoordeelt het materiaal als niet-asbestverdacht.
Primaire drager	Ruimteverwarming

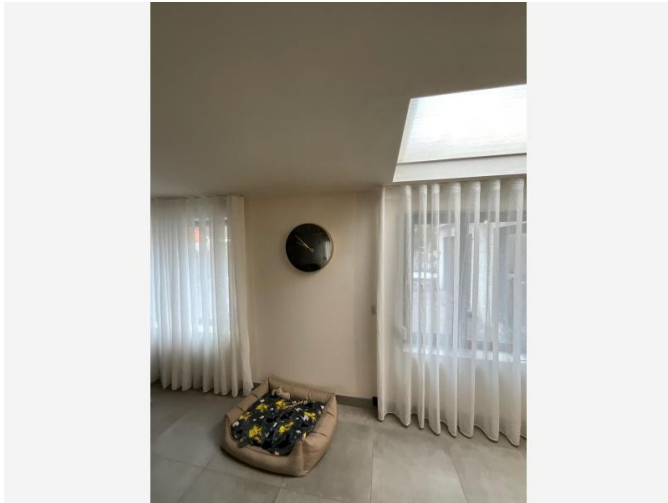
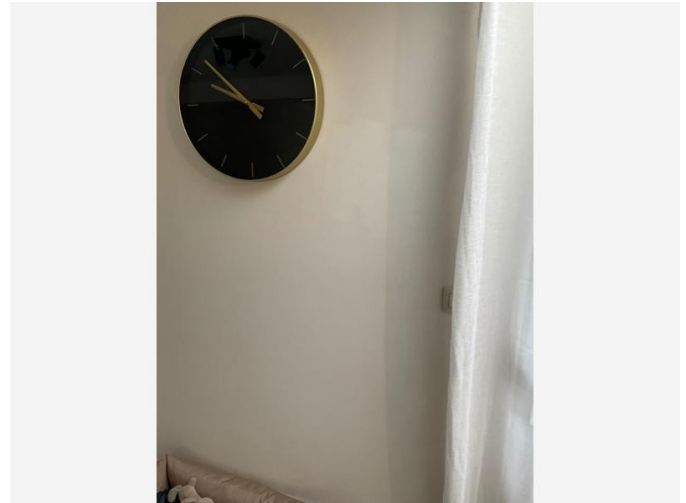
deze binnenwanden zijn afgewerkt met valse wanden in gipskarton plaatmateriaal. Het is niet duidelijk of er pleisterwerk of asbest toepassingen aanwezig zijn achter/op deze valse wanden, het is aangewezen om bijkomend onderzoek uit te voeren bij werken.

Zonder destructieve handeling is het niet mogelijk om na te gaan of er asbesthoudende materialen aanwezig zijn achter de wand afwerking. Als bij sloop of renovatie blijkt dat er achter deze wanden nog pleisterwerk of asbest verdachte toepassingen aanwezig zijn, moet dit bemonsterd worden.

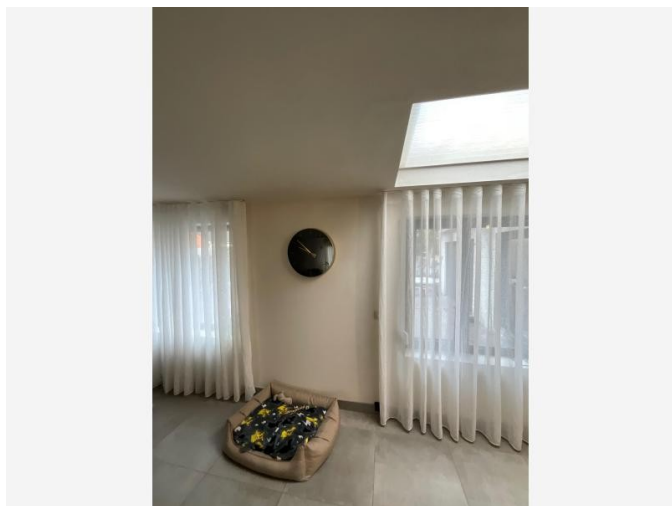
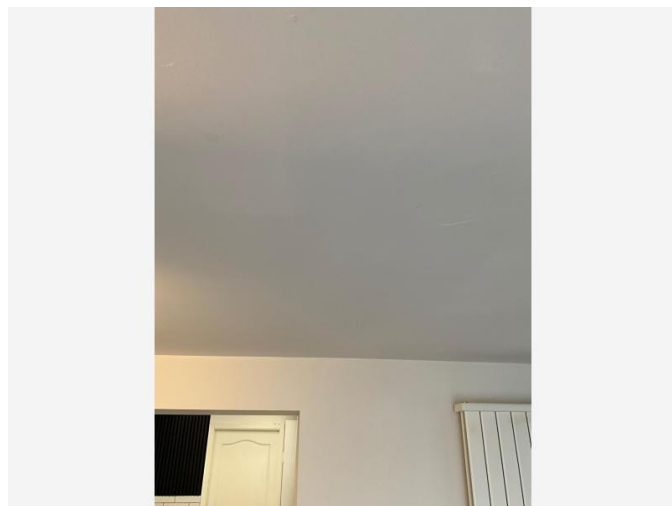
deze plafonds zijn afgewerkt met valse plafonds in gipskarton plaatmateriaal. Het is niet duidelijk of er pleisterwerk of ander verdacht asbestmateriaal aanwezig is achter / op deze valse plafonds, het is aangewezen om bijkomend onderzoek uit te voeren bij werken. Zonder destructieve handeling is het niet mogelijk om na te gaan of er asbesthoudende materialen aanwezig zijn achter de plafond afwerking. Als bij sloop of renovatie blijkt dat er achter deze plafonds nog pleisterwerk of asbest verdachte toepassingen aanwezig zijn, moet dit bemonsterd worden.

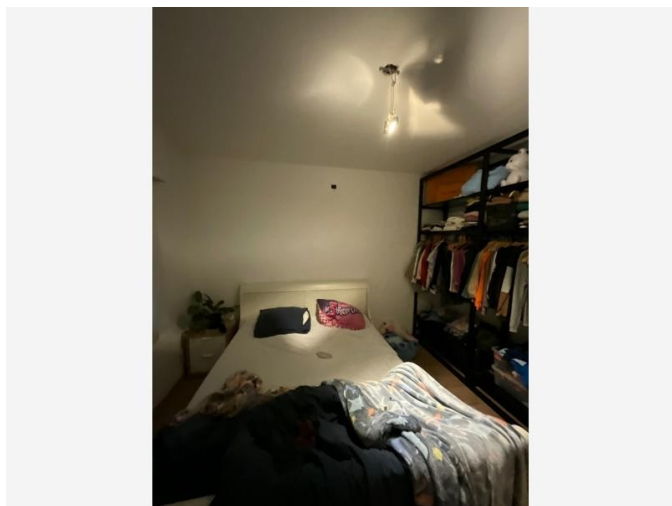
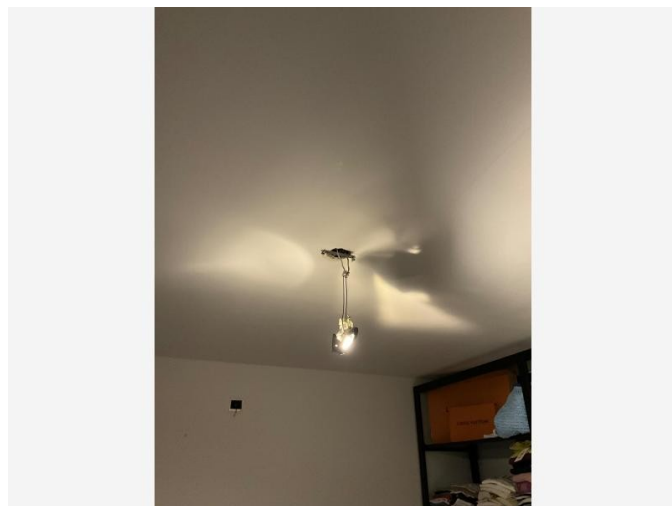
Geen asbest

#	Type	Referentie	Resultaat
8.1	Mengmonster	2	Geen asbest

Beschrijving	Plafondpleister
Omgeving	Binnen
Primaire drager	Plafond
Bindmiddel van materiaal	Gips - kalk
Gebondenheid op basis van bindmiddel	Niet-hechtgebonden
Hoeveelheid (oppervlakte - dikte - aantal)	• 130,00 m ² - 1,00 cm - 1 stuk
Totaal volume	1,30 m ³
Identificatiemethode	Een monstername door de asbestdeskundige met laboanalyse door een asbestlabo.
Destructieve handeling voor identificatie	Nee
Opmerking	<p>Volgens het inspectieprotocol is een monstername van het pleisterwerk verplicht om dit te identificeren als niet-asbesthoudend.</p> <p>Locatie staalnames: individuele ruimte: slaapkamer / natte ruimte: badkamer / stookplaats: garage / traphal: nvt</p> <p>De vermelde oppervlaktes en volumes betreffen een beredeneerde schatting. Er worden geen rechten verleend aan deze oppervlaktes/volumes. De dikte is een schatting die voorkomt uit de monsterplaatsen en is daarom niet altijd representatief.</p> <p>Er bevinden zich enkele valse plafonds . Het is niet duidelijk of er pleisterwerk of asbest toepassingen aanwezig zijn achter/op deze valse plafonds, het is aangewezen om bijkomend onderzoek uit te voeren bij werken.</p>

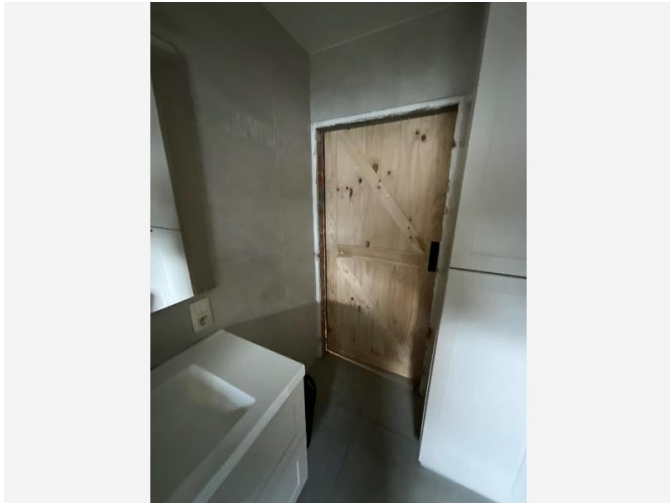
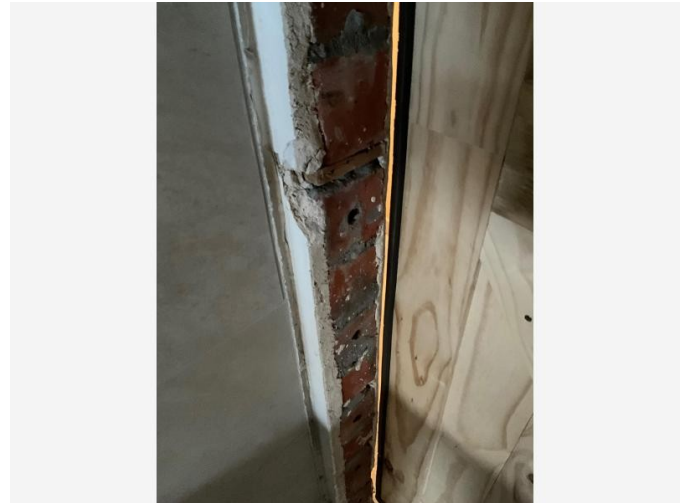
Geen asbest

#	Type	Referentie	Resultaat
9.1	Mengmonster	1	Geen asbest

Beschrijving	Muurpleister
Omgeving	Binnen
Primaire drager	Binnenwand
Bindmiddel van materiaal	Gips - kalk
Gebondenheid op basis van bindmiddel	Niet-hechtgebonden
Hoeveelheid (oppervlakte - dikte - aantal)	• 290,00 m ² - 1,00 cm - 1 stuk
Totaal volume	2,90 m ³
Identificatiemethode	Een monstername door de asbestdeskundige met laboanalyse door een asbestlabo.
Destructieve handeling voor identificatie	Nee
Opmerking	<p>Volgens het inspectieprotocol is een monstername van het pleisterwerk verplicht om dit te identificeren als niet-asbesthoudend.</p> <p>Locatie staalnames: individuele ruimte: wasplaats / natte ruimte: badkamer / stookplaats: garage / traphal: nvt</p> <p>De vermelde oppervlaktes en volumes betreffen een beredeneerde schatting. Er worden geen rechten verleend aan deze oppervlaktes/volumes. De dikte is een schatting die voorkomt uit de monsterplaatsen en is daarom niet altijd representatief.</p> <p>Er bevinden zich enkele valse wanden. Het is niet duidelijk of er pleisterwerk of asbest toepassingen aanwezig zijn achter/op deze valse wanden, het is aangewezen om bijkomend onderzoek uit te voeren bij werken.</p>

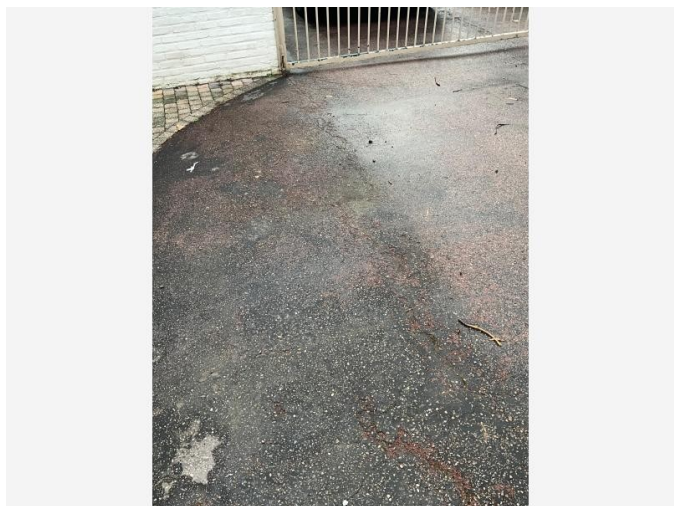
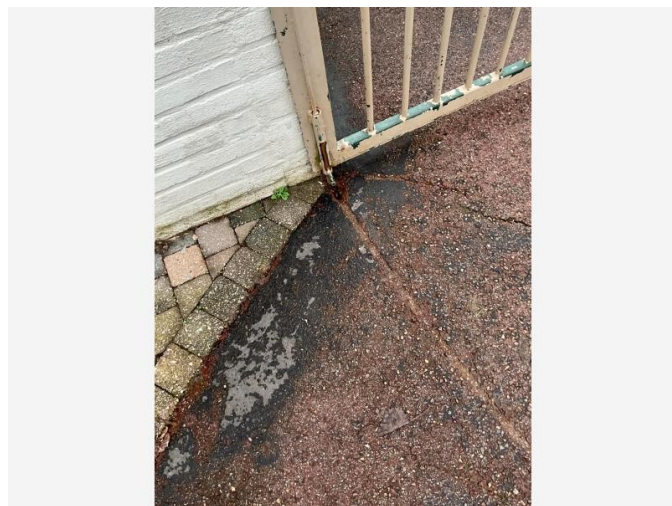
Geen asbest

#	Type	Referentie	Resultaat
10.1	Mengmonster	4	Geen asbest

Beschrijving	Asfalt
Omgeving	Buiten
Primaire drager	Verharding, wegenis
Bindmiddel van materiaal	Bitumen (roofing, teer, asfalt)
Gebondenheid op basis van bindmiddel	Hecht
Hoeveelheid (gewicht - aantal)	<ul style="list-style-type: none">• 1.000,00 kg - 1 stuk
Totaal gewicht	1.000,00 kg
Identificatiemethode	Een monstername door de asbestdeskundige met laboanalyse door een asbestlabo.
Destructieve handeling voor identificatie	Nee
Opmerking	<p>Volgens het inspectieprotocol is een monstername van asfalt verplicht om dit te identificeren als niet-asbesthoudend.</p> <p>De vermelde oppervlaktes en volumes betreffen een beredeneerde schatting. Er worden geen rechten verleend aan deze oppervlaktes/volumes. De dikte is een schatting die voorkomt uit de monsterplaatsen en is daarom niet altijd representatief</p>
