# Asbestinventarisatetest

Geneberg 15, 3945 Ham

Attestnummer : 20230711-000407.000

Uitgegeven op : 11.07.2023

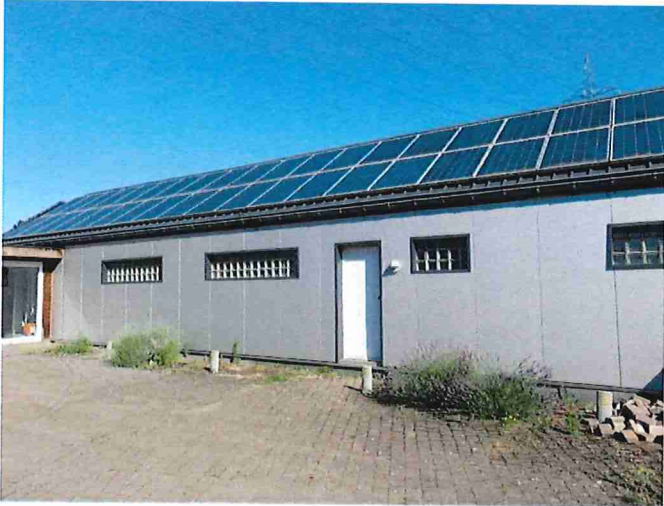
# Fiche 1: Bijgebouw Algemeen

Dit bijgebouw werd in 2011 compleet gerenoveerd.

De buitenwand werd afgewerkt met geïsoleerde wandpanelen.

Het dak is afgewerkt met geïsoleerde dakpanelen.

Binnen is het gebouw volledig afgewerkt met gipskartonplaten en deels getegeld.

Deze materialen zijn niet asbestverdacht.

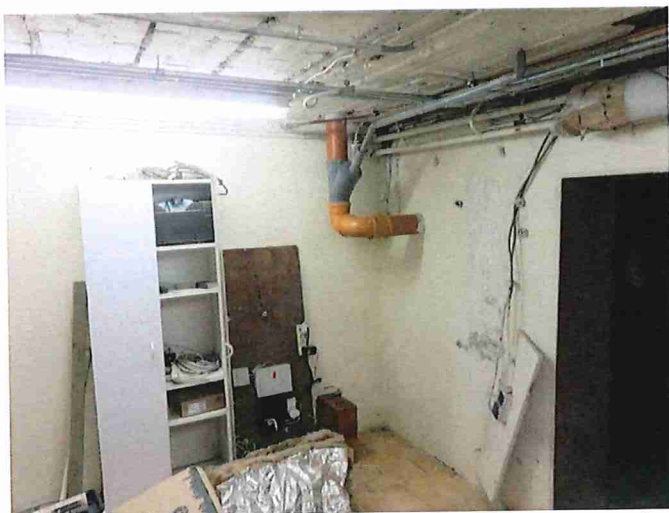
## Fiche 2: Kelder algemeen

De kelder werd geïnspecteerd en er werden geen asbestverdachte materialen vastgesteld.

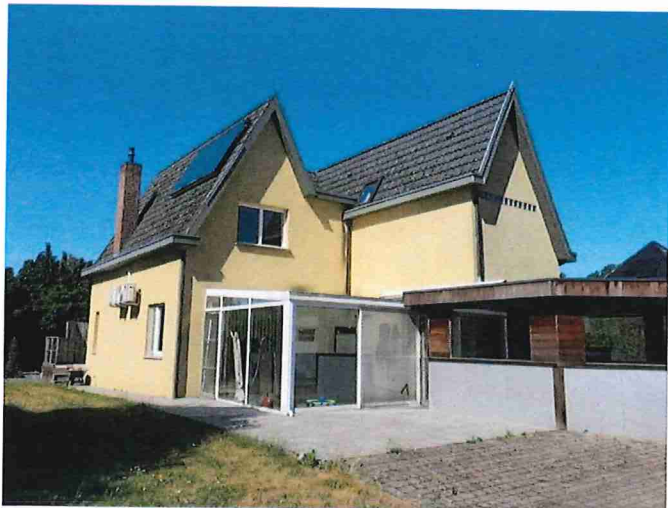
De woning werd na 2001 compleet gerenoveerd.

Dak en onderdak werden vervangen.

De woning is grotendeels afgewerkt met gipskartonplaten, dewelke niet asbestverdacht zijn.

Tegelwerk in keuken en badkamer is vernieuwd.

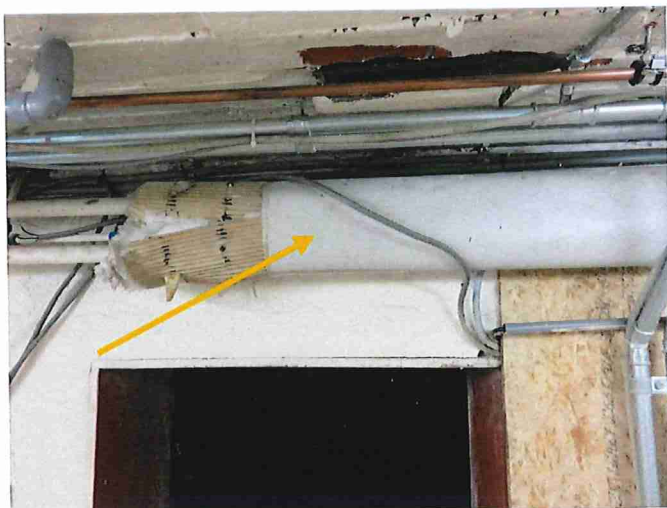
De leidingisolatie hier gebruikt is niet asbestverdacht.

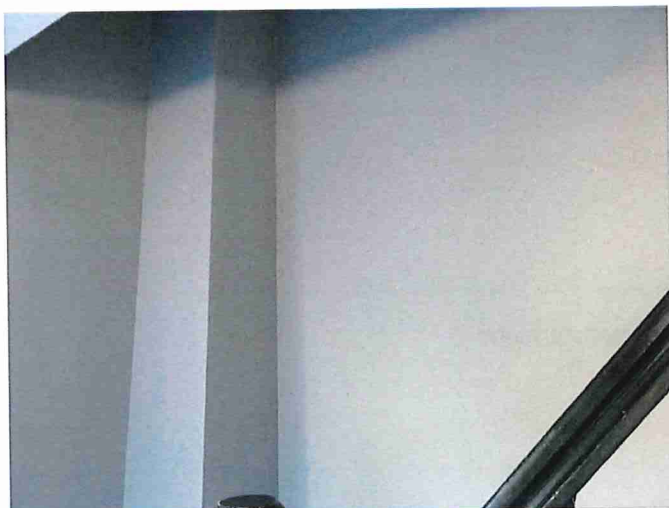
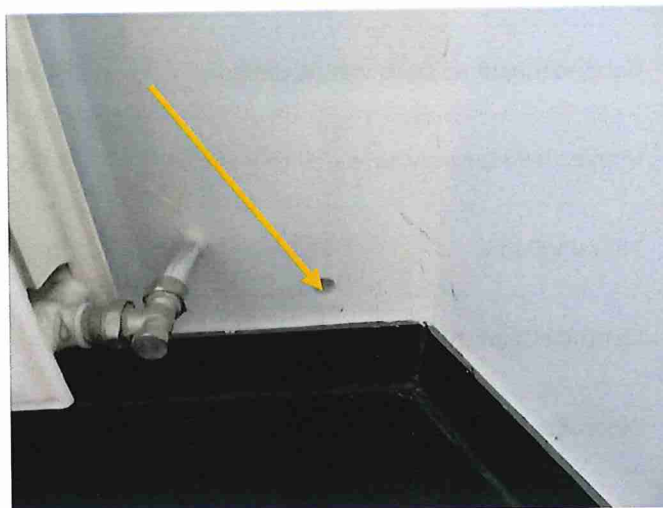
## Fiche 5: Pleisterwerk origineel muren

Geen asbest

#	Type	Referentie	Resultaat
5.1	Mengmonster	1	Geen asbest

<b>Bindmiddel van materiaal</b>	Gips - kalk
<b>Gebondenheid op basis van bindmiddel</b>	Niet-hechtgebonden
<b>Hoeveelheid (oppervlakte - dikte - aantal)</b>	• 30,00 m <sup>2</sup> - 1,00 cm - 1 stuk
<b>Totaal volume</b>	0,30 m <sup>3</sup>
<b>Identificatiemethode</b>	Vaststelling met monstername
<b>Destructieve handeling voor identificatie</b>	Nee
<b>Opmerking</b>	<p>Studie heeft uitgewezen dat pleisterwerk in zeldzame gevallen asbest bevat.</p> <p>In de woning is nog beperkt origineel pleisterwerk aanwezig.</p> <p>Dit werd bemonsterd in de inkomhal, kelderingang en woonkamer.</p>

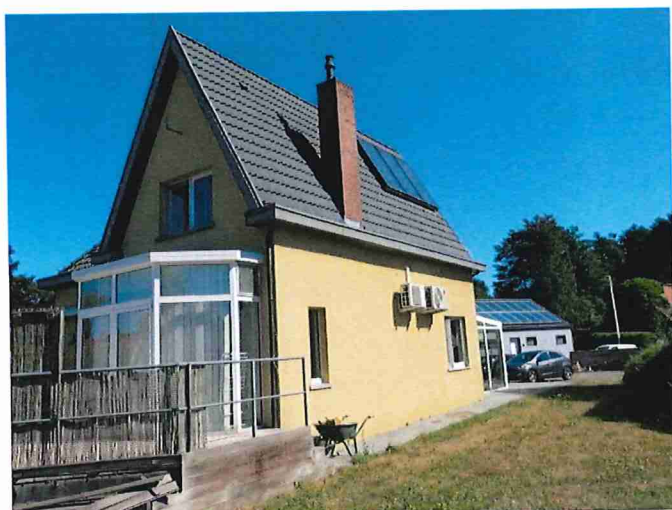
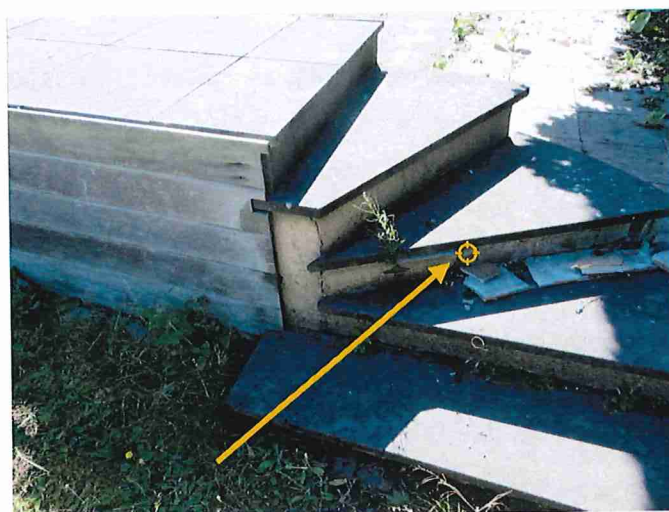
## Fiche 6: Crepi buitenmuur

Geen asbest

#	Type	Referentie	Resultaat
6.1	Mengmonster	2	Geen asbest

Gebondenheid op basis van bindmiddel	Niet-hechtgebonden
Hoeveelheid (oppervlakte - dikte - aantal)	• 95,00 m <sup>2</sup> - 1,50 cm - 1 stuk
Totaal volume	1,425 m <sup>3</sup>
Identificatiemethode	Vaststelling met monstername
Destructieve handeling voor identificatie	Nee
Opmerking	Studie heeft uitgewezen dat er asbest gebruikt werd in crepi. De crepi werd hier bemonsterd.

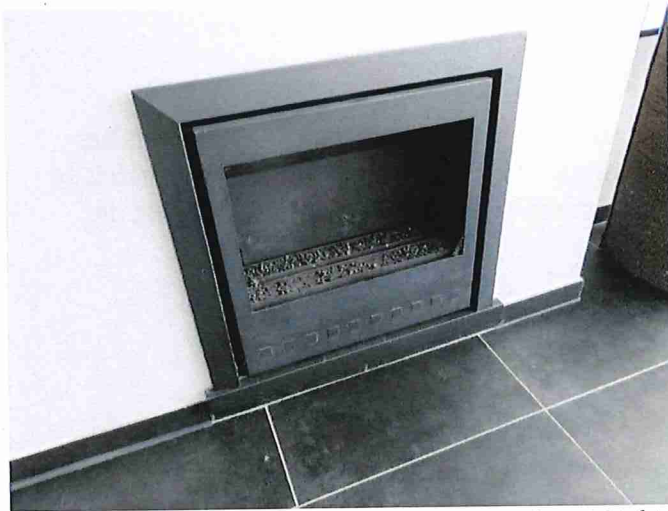
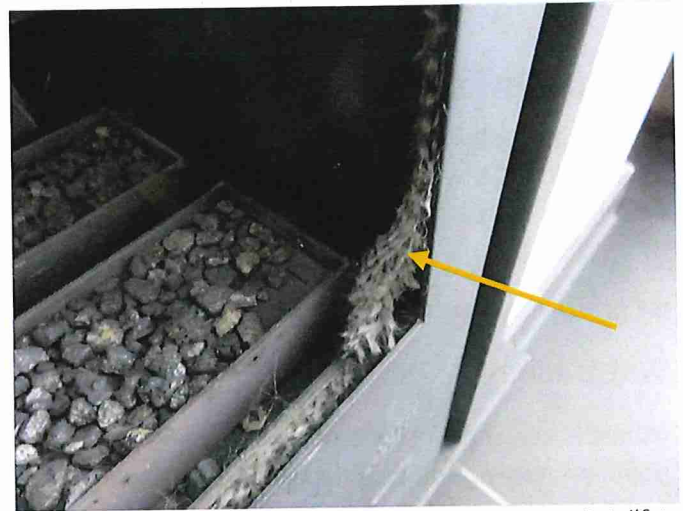
## Fiche 7: Kachel - kachelkoord

Geen asbest

Beschrijving	Kachel - kachelkoord
Omgeving	Binnen
Primaire drager	Ruimteverwarming
Identificatiemethode	Vaststelling zonder monstername
Destructieve handeling voor identificatie	Nee
Opmerking	De kachel en kachelkoord werden geïnspecteerd en deze bevatten geen asbesthoudende materialen.
