# Asbestinventarisatetest

Heusdenseweg 90, 3580 Beringen

Attestnummer : 20260423-000022.000

Uitgegeven op : 23.04.2026

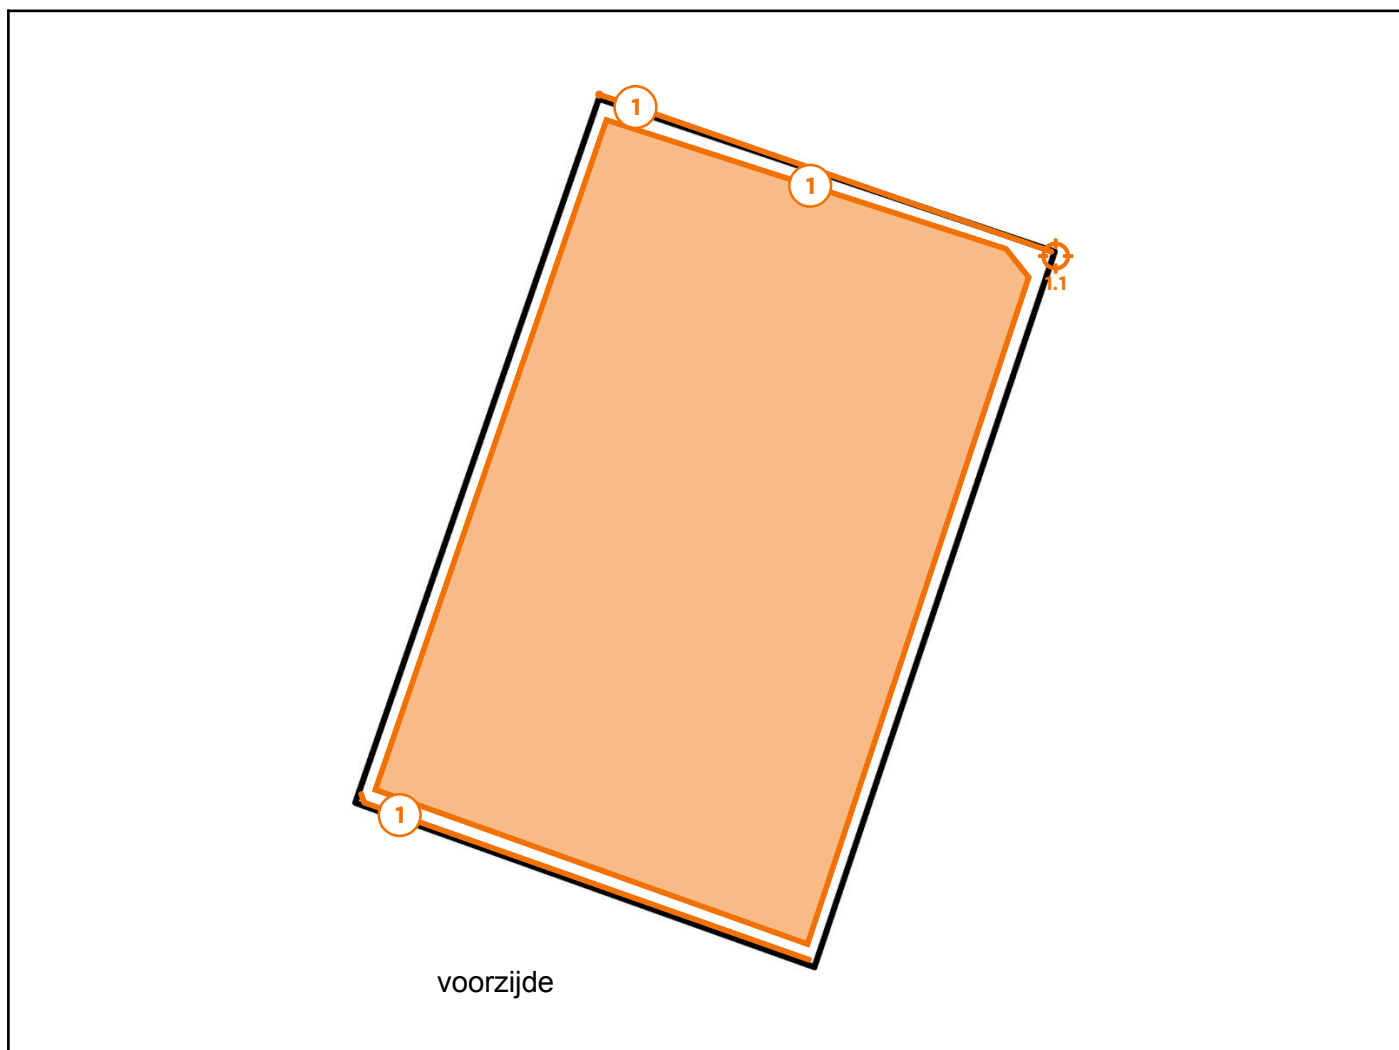
## Plan 2.2: Tuinhuis plan

Beschrijving	Type	Actie
1. Onderdak en zijkant tuinhuis leien	Asbestmateriaal	<a href="#">Verwijderen</a>
1.1 Code: 0003	Puntmonster	-

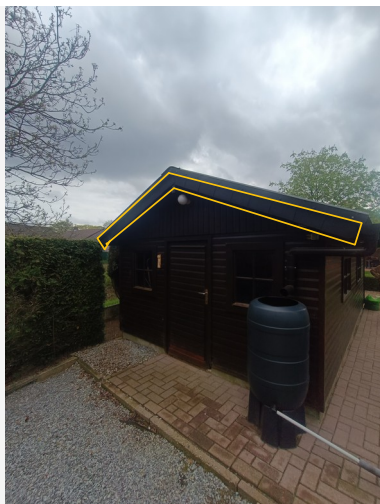
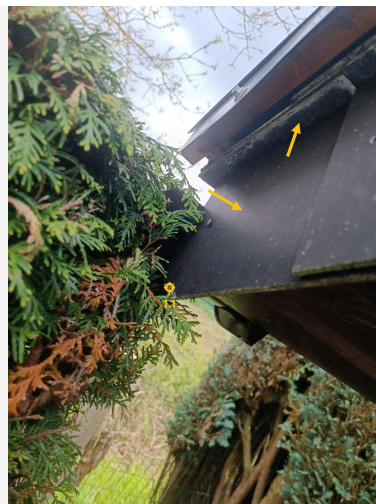
Het asbestmateriaal valt onder de mijlpaal van 2034.

Eindbeoordeling materiaalrisico	Zeer laag materiaalrisico en/of zeer lage kans op vezelvrijgave
---------------------------------	-----------------------------------------------------------------

Gebondenheid	Categorie 1: hechtgebonden in oorsprong
Asbestsoort (vezeltype)	Alleen chrysotiel aanwezig
Asbestconcentratie	Laag (< 50%)
Afschermingsgraad van het gehele materiaal	Geheel of deels vrij aan de binnenlucht, maar geen contact met binnenluchtstromen
Toestand van het materiaal	Onbeschadigd, niet verweerd

#	Type	Referentie	Resultaat
1.1	Puntmonster	0003	Chrysotiel

Beschrijving	Onderdak en zijkant tuinhuis leien
Omgeving	Buiten
Primaire drager	Schuin dak
Asbestmateriaal	Dak- en gevelbekleding - Lei, shingle
Bindmiddel van asbestmateriaal	Cement
Gebondenheid op basis van bindmiddel	Hecht
Hoeveelheid (oppervlakte - aantal)	• 30,00 m <sup>2</sup> - 1 stuk
Totale oppervlakte	30,00 m <sup>2</sup>
Eenvoudig bereikbaar	Ja
Bevestigingswijze	<ul style="list-style-type: none"><li>• Geklemd</li><li>• Genageld, geniet</li></ul>
Identificatiemethode	Een monstername door de asbestdeskundige met laboanalyse door een asbestlabo.
Destructieve handeling voor identificatie	Nee
Opmerking	<p>Er werd een staal genomen aan een uitstekend stuk waardoor de waterdichtheid van de dakbedekking niet in het gedrang komt.</p> <p>De vermelde oppervlaktes en volumes betreffen een beredeneerde raming.</p> <p>Er worden geen rechten verleend aan deze oppervlaktes/volumes.</p>

Verwijderen

- Verwijder dit asbestmateriaal zo snel mogelijk. Volg de toestand goed op.
- Hemelwater dat afspoelt van asbestcement daken of gevels kan asbestdeeltjes bevatten. Gebruik het enkel voor gesloten circuits (bv. spoelen toiletten). Reinig na het vervangen van het dak of de gevel de dakgoten en regenwaterput of -ton om asbesthoudend sediment of slib te verwijderen

- Eenvoudige handelingen: mag via doe-het-zelf of door werknemer(s) met opleidingsattest eenvoudige handelingen  
Eenvoudige handelingen via doe-het-zelf:
  - Ondervloer afdekken indien mogelijk om verontreiniging te beperken.
  - Leien voorzichtig verwijderen.
  - Extra fixeren/benevelen om stofvorming te vermijden.
  - Niet breken, niet gooien, niet zagen of schuren.

- Geen stortkokers gebruiken.
- Onmiddellijk verpakken of voorzichtig in een asbestbag / container voor asbestafval plaatsen.
- Voldoende bevochtigen gedurende de volledige duur van de werkzaamheden.
- Afvoeren naar het gemeentelijk recyclagepark als hechtgebonden asbestafval.

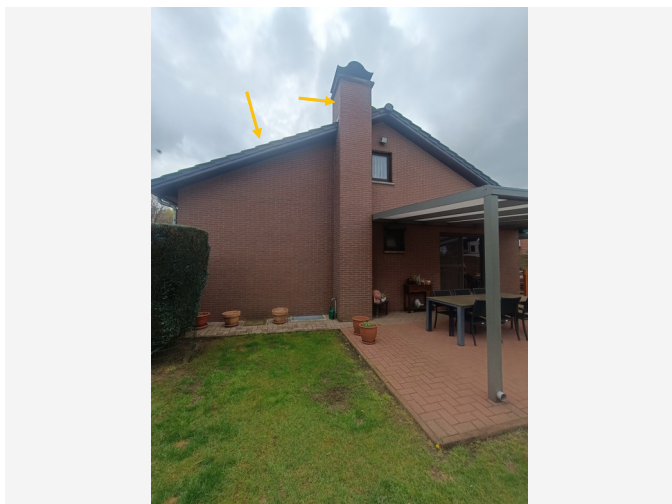
**Reden:** Het te onderzoeken materiaal situeert zich hoger dan 3,50 m te rekenen vanaf een veilige ondergrond

**Uitleg van de asbestdeskundige:** Bij werken (dak of reiniging schouw) kan een stelling geplaatst worden, het is niet duidelijk of er asbestverdachte materialen aanwezig zijn in/rond de schouw.

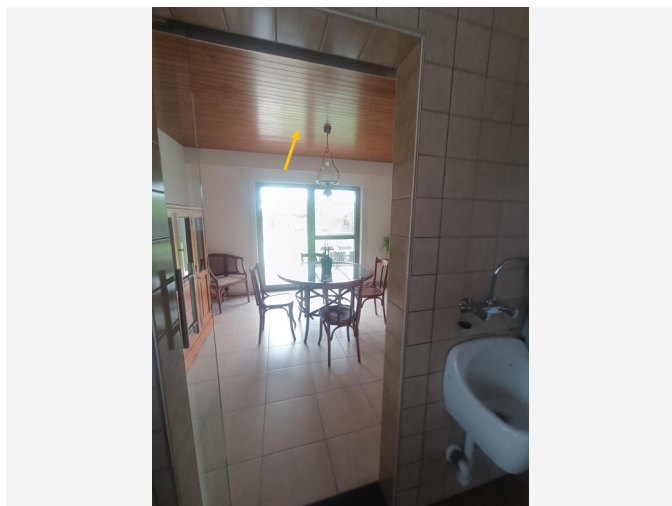
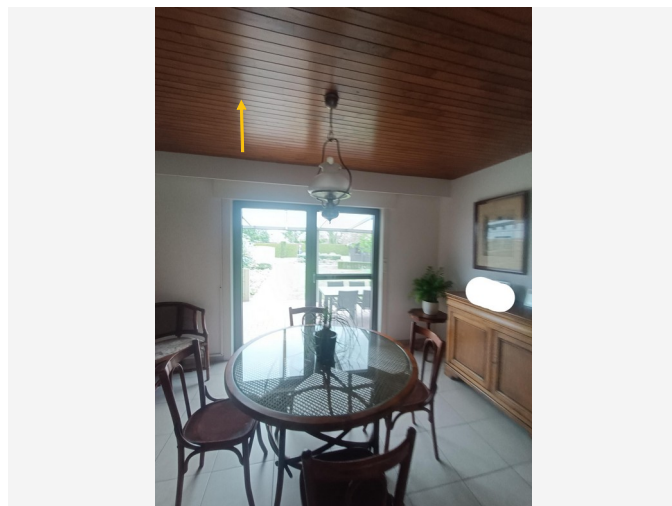
Verscheidene plafonds zijn afgewerkt met valse plafonds in plaatmateriaal.

Het is niet duidelijk of er pleisterwerk of ander verdacht asbestmateriaal aanwezig is achter / op deze valse plafonds, het is aangewezen om bijkomend onderzoek uit te voeren bij werken.

Het plafond bestaat uit houten en PVC planchetten.

Zonder destructieve handeling is het niet mogelijk om na te gaan of er asbesthoudende materialen aanwezig zijn achter de plafond afwerking.

Als bij sloop of renovatie blijkt dat er achter deze plafonds nog pleisterwerk of asbest verdachte toepassingen aanwezig zijn, moet dit bemonsterd worden.

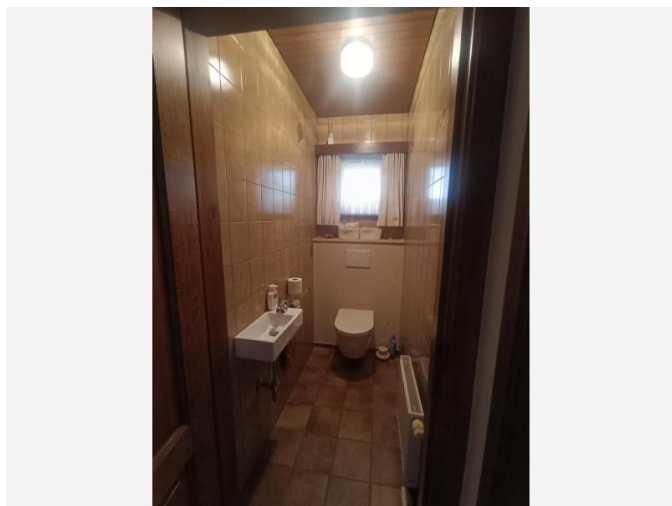
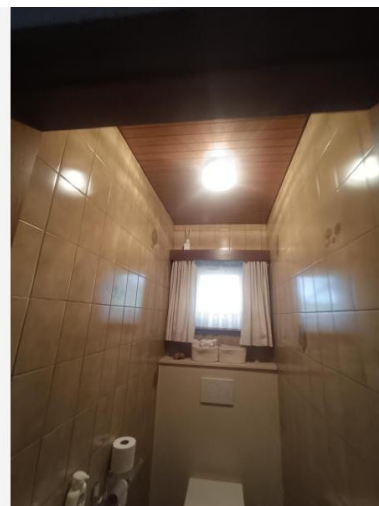
Volgens het inspectieprotocol is een staalname van de tegellijm vereist om te kunnen bevestigen dat deze niet asbesthoudend is.

Er waren geen facturen of andere bewijsstukken beschikbaar die aantonen dat de tegels na 2001 werden geplaatst. Daarnaast waren er geen zichtbare beschadigingen aan de wandtegels, waardoor een visuele inspectie van de lijm niet mogelijk was.

Om hierover zekerheid te verkrijgen, wordt aanbevolen om bij eventuele renovatiewerken aan de tegels een bijkomend onderzoek en staalname van de lijm uit te voeren.

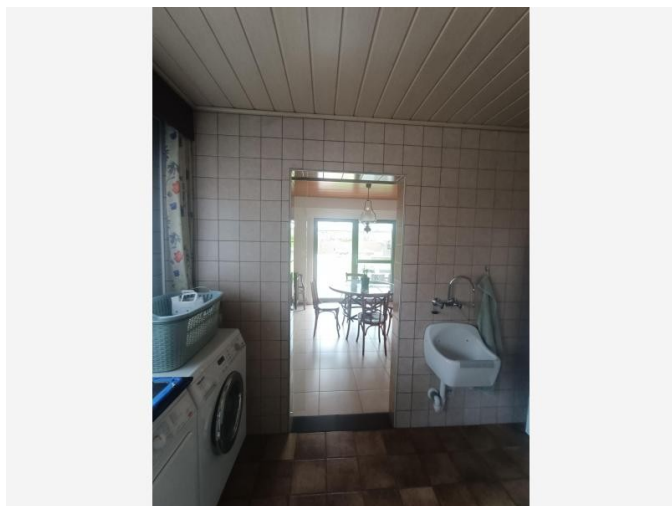
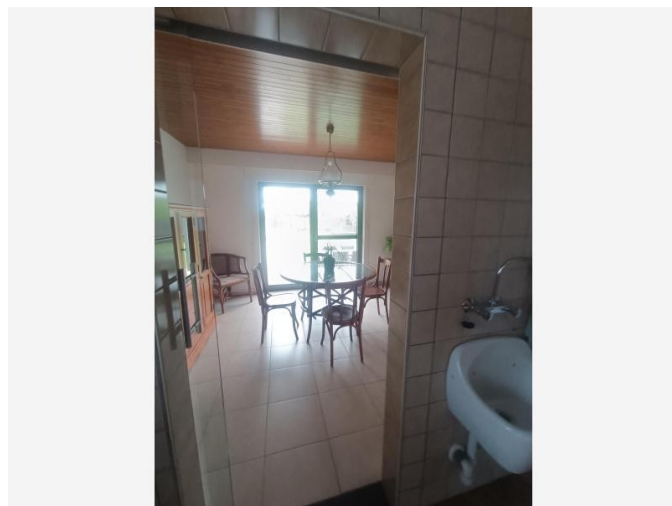
Volgens het inspectieprotocol is een staalname van de tegellijm vereist om te kunnen bevestigen dat deze niet asbesthoudend is.

Er waren geen facturen of andere bewijsstukken beschikbaar die aantonen dat de tegels na 2001 werden geplaatst. Daarnaast waren er geen zichtbare beschadigingen aan de wandtegels, waardoor een visuele inspectie van de lijm niet mogelijk was.

Om hierover zekerheid te verkrijgen, wordt aanbevolen om bij eventuele renovatiewerken aan de tegels een bijkomend onderzoek en staalname van de lijm uit te voeren.

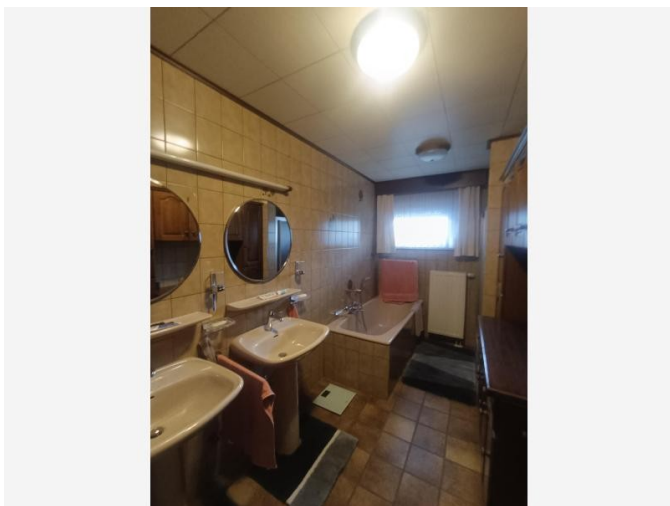
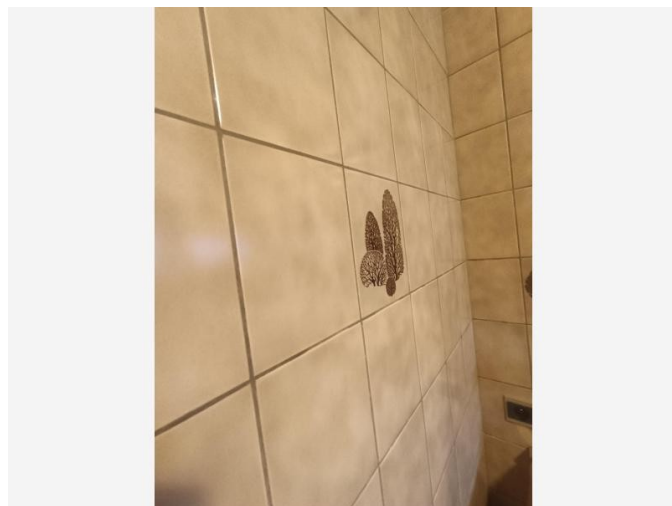
Volgens het inspectieprotocol is een staalname van de tegellijm vereist om te kunnen bevestigen dat deze niet asbesthoudend is.

Er waren geen facturen of andere bewijsstukken beschikbaar die aantonen dat de tegels na 2001 werden geplaatst. Daarnaast waren er geen zichtbare beschadigingen aan de wandtegels, waardoor een visuele inspectie van de lijm niet mogelijk was.

Om hierover zekerheid te verkrijgen, wordt aanbevolen om bij eventuele renovatiewerken aan de tegels een bijkomend onderzoek en staalname van de lijm uit te voeren.

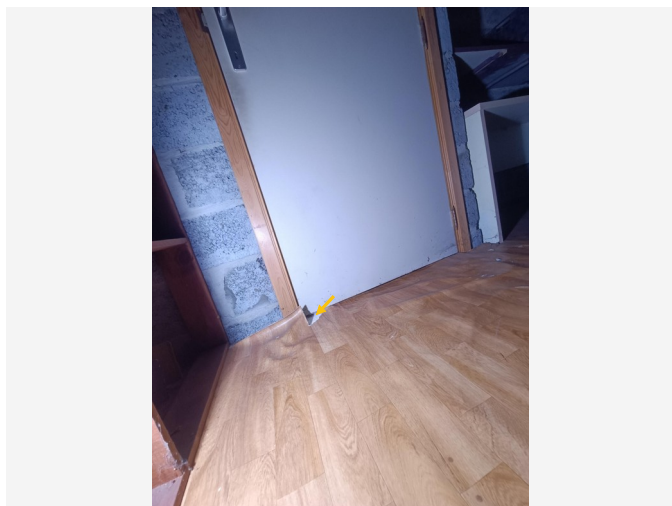
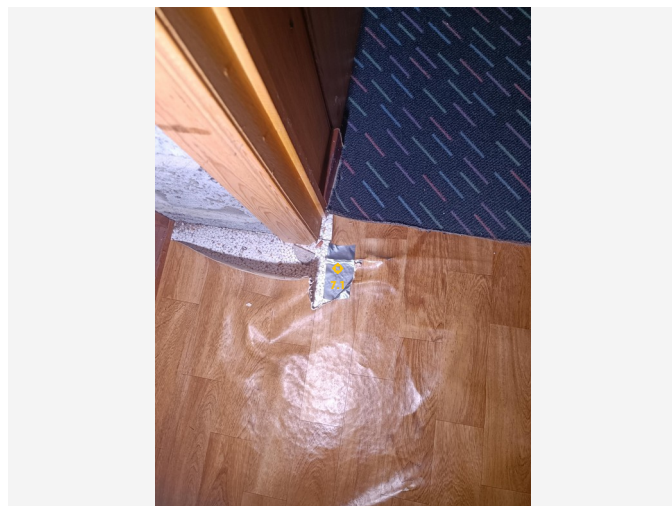
Geen asbest

#	Type	Referentie	Resultaat
7.1	Puntmonster	002	Geen asbest

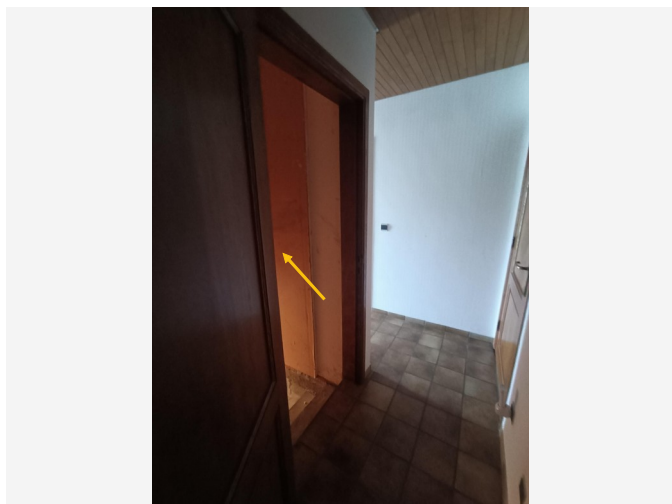
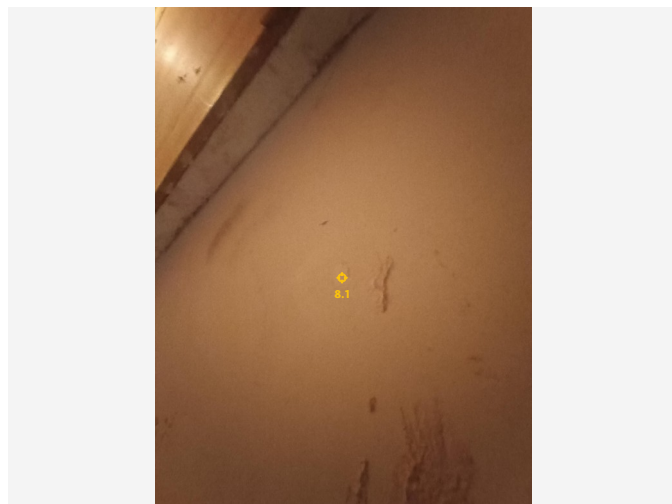
## Fiche 8: Pleisterwerk muur

Geen asbest

#	Type	Referentie	Resultaat
8.1	Mengmonster	0001	Geen asbest
