Attestnummer : 20240502-000301.000

Uitgegeven op : 02.05.2024

Asbestveilig

Zone 1: Hoofdgebouw

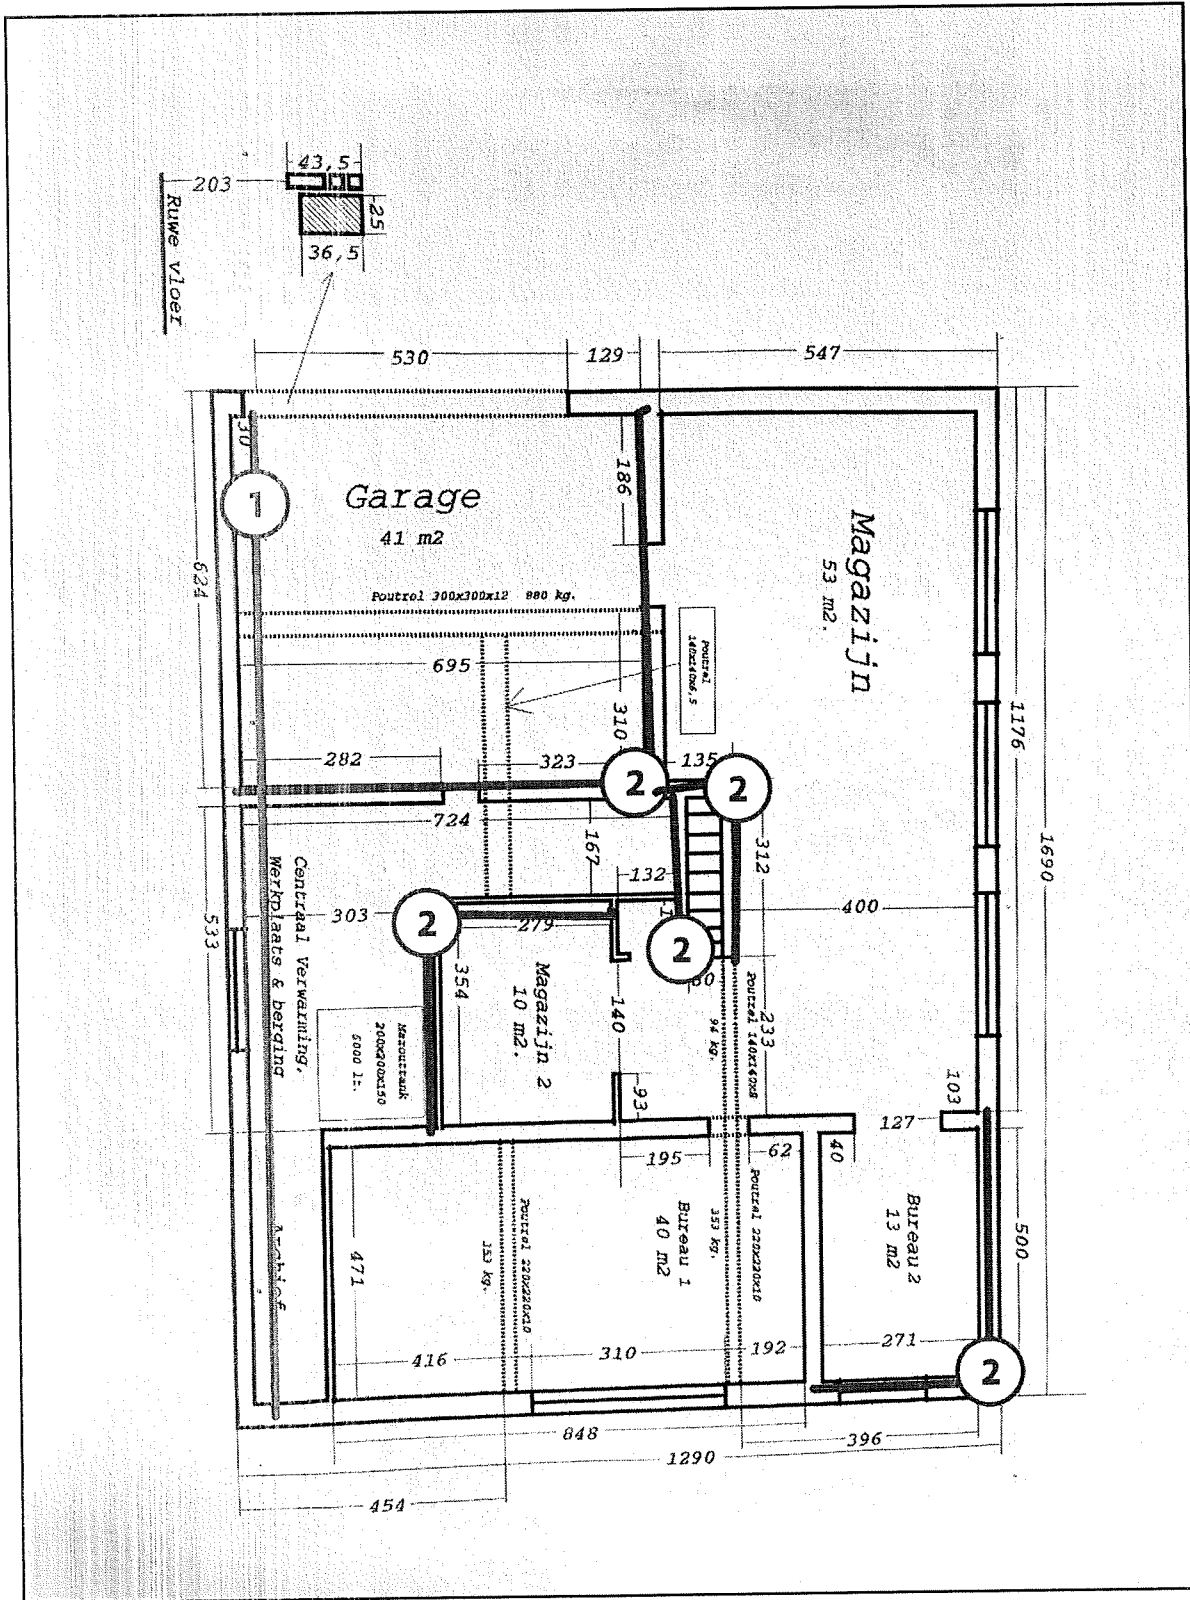
Plan 1.1: Kelder

1. Pleisterwerk garage

2. Valse wanden

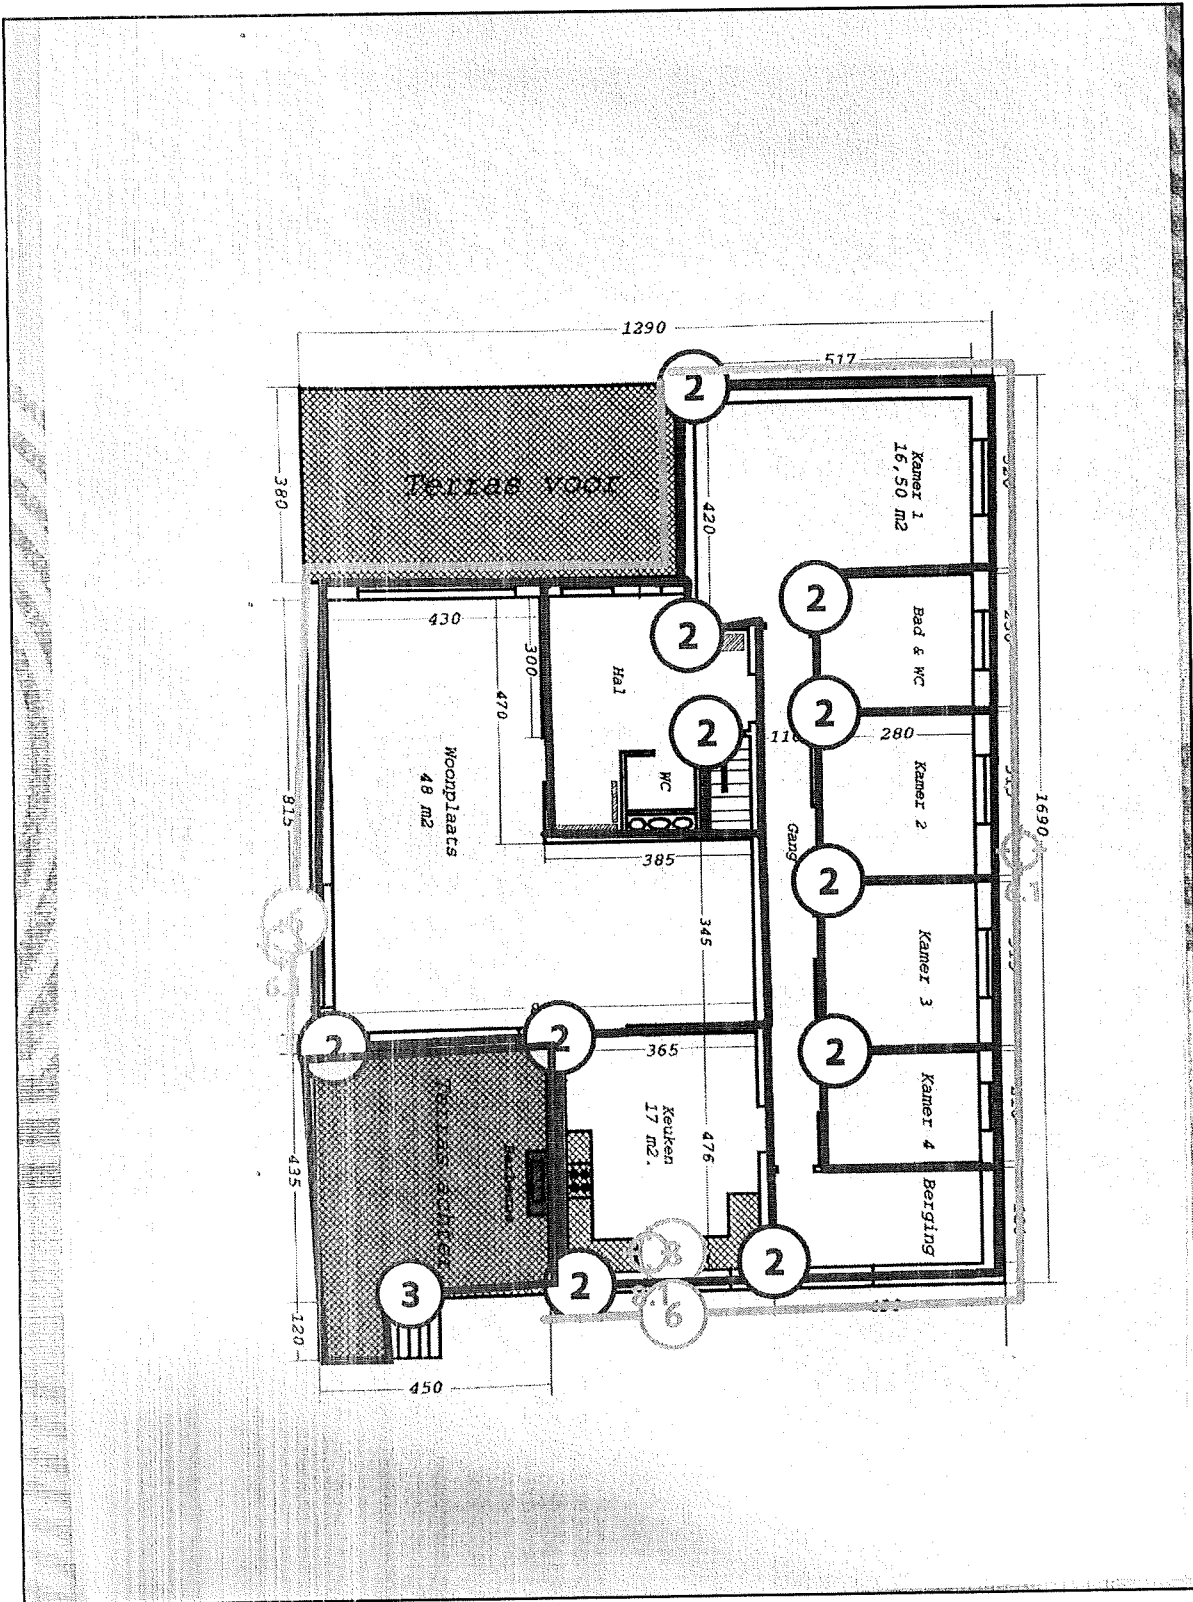
Plan 1.2: Gelijkvloers

2. Valse wanden	Advies	-
3. Bitumen op terras	Advies	-
6. Crepi	Geen asbest	-
6.1 Code: MM02	Mengmonster	-
8. Anti dreun	Geen asbest	-
8.1 Code: MM01	Puntmonster	-

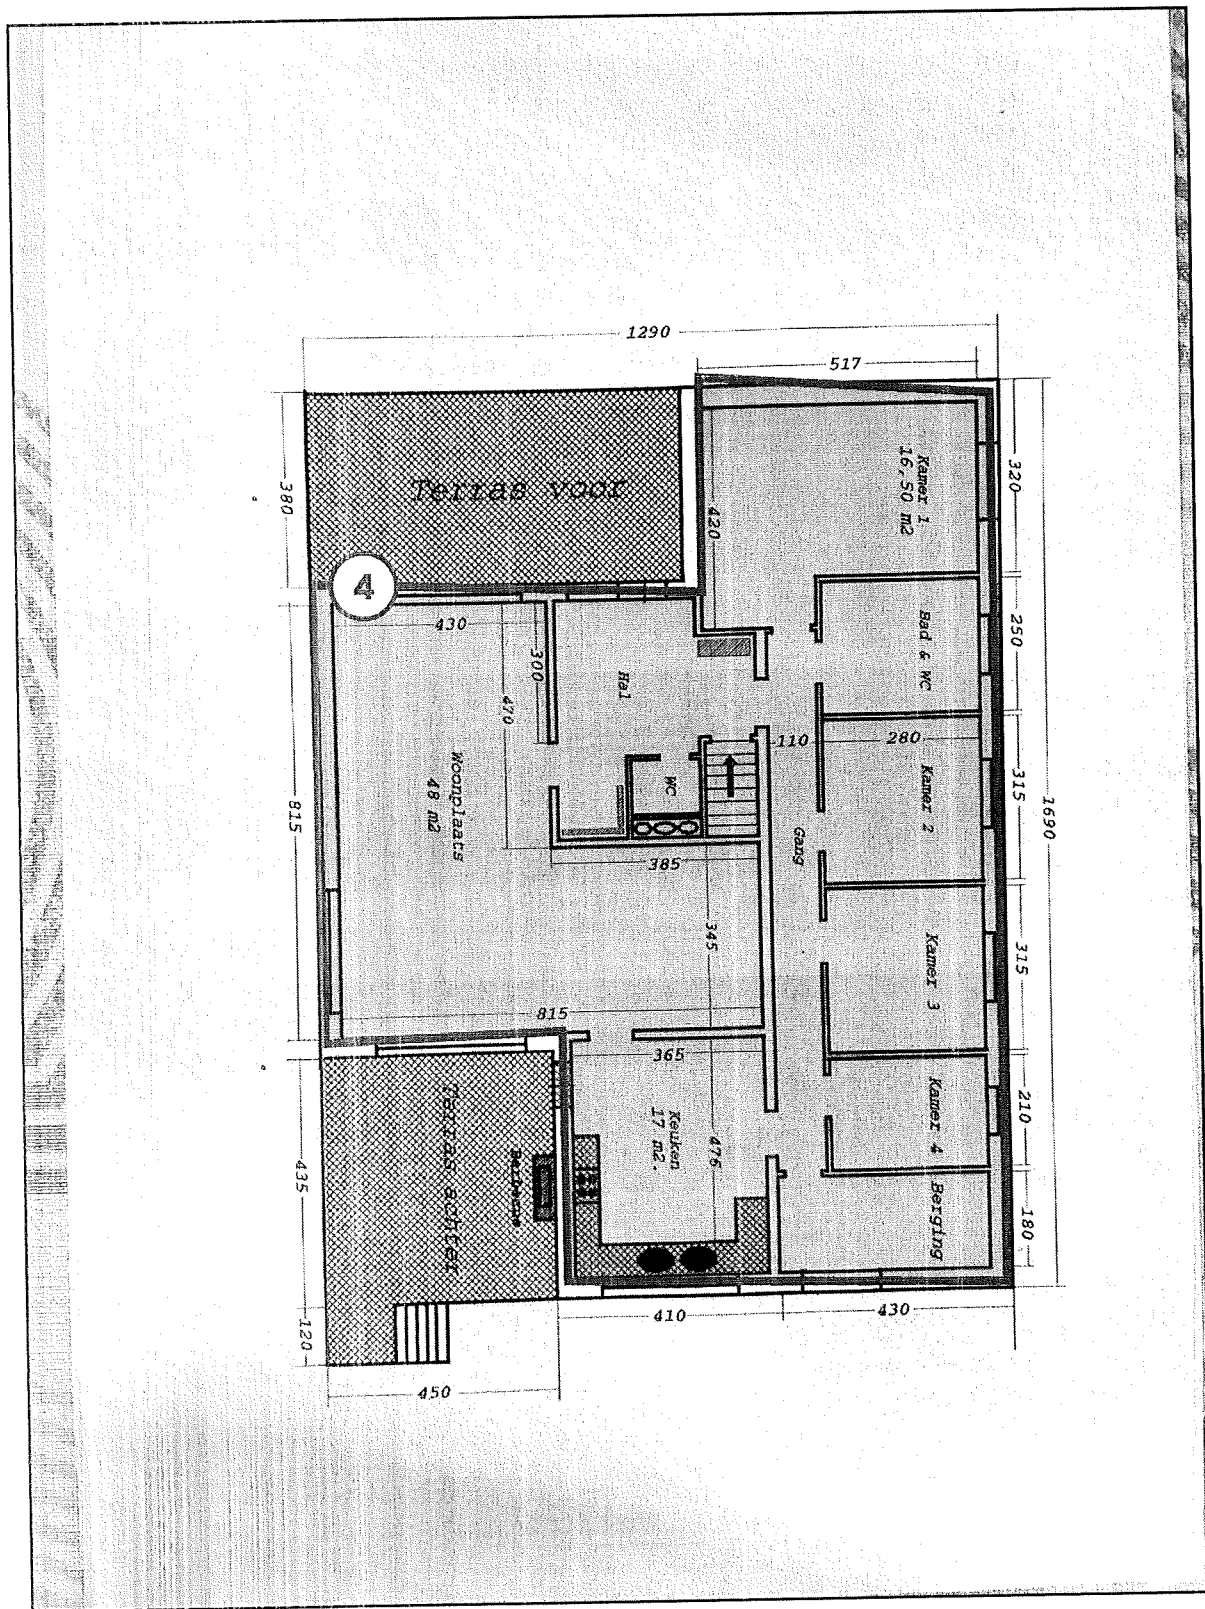
Plan 1.3: Gelijkvloers plafond

4. Vals plafond

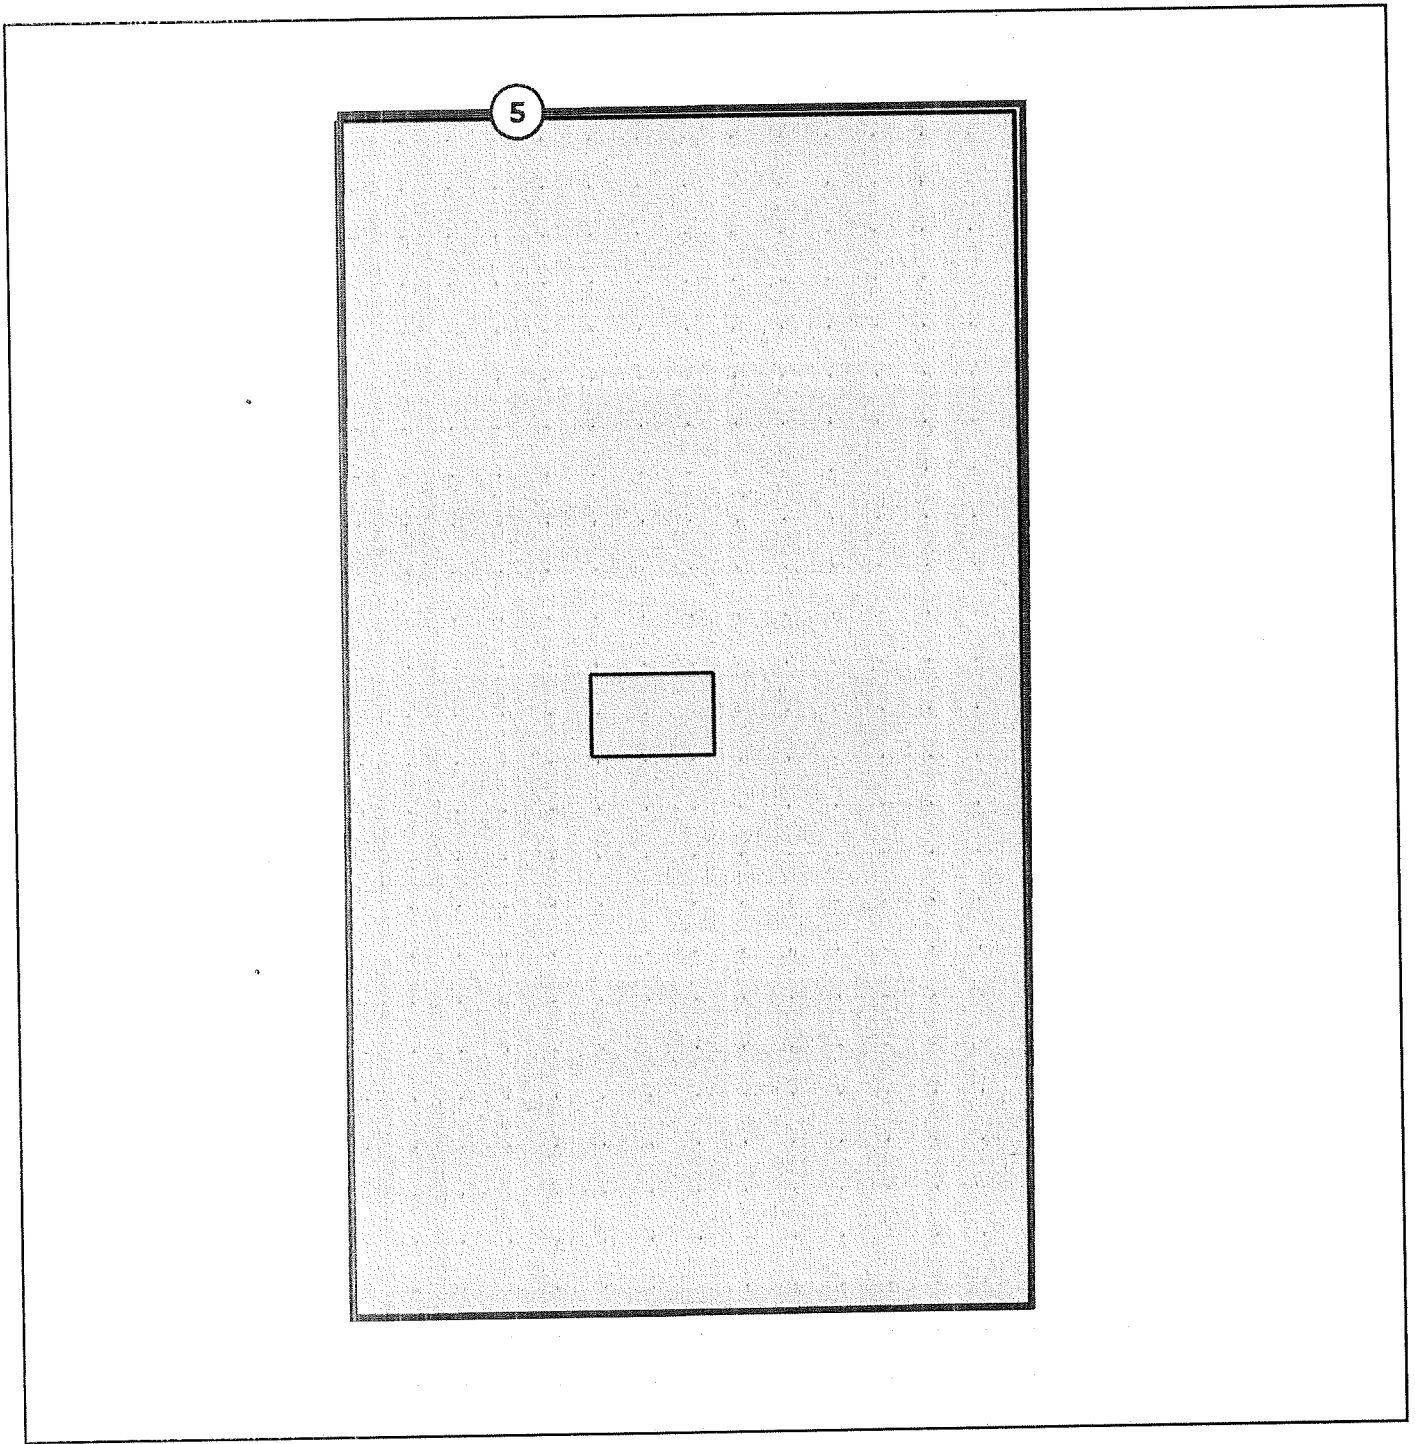
Plan 1.4: Zolder

Beschrijving	Type	Actie
5. Onderdak	Advies	-

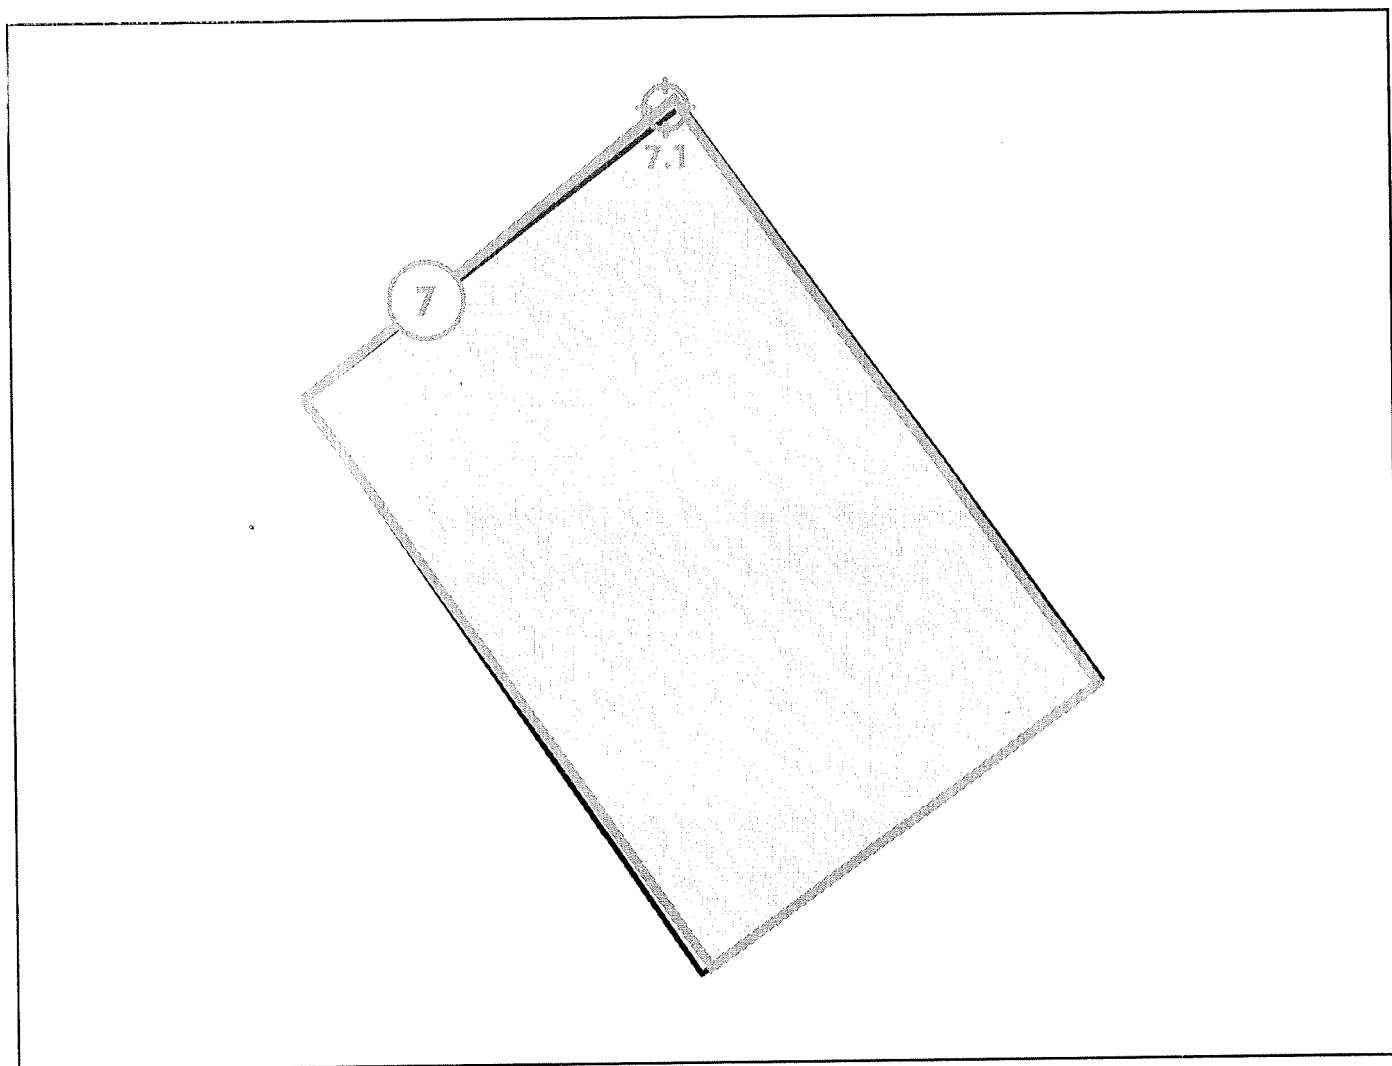
Plan 3.1: Tuinhuis plan

Beschrijving	Type	Actie
7. Roofing	Geen asbest	-
7.1 Code: MM03	Puntmonster	-

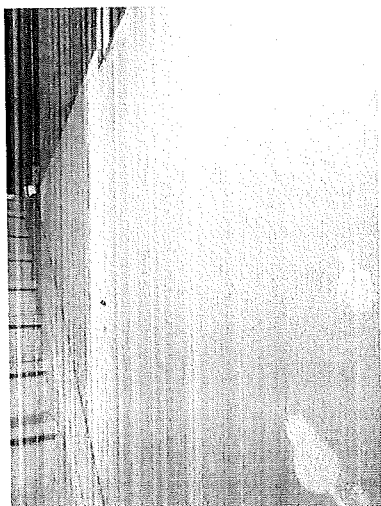
vrije foto

Recent opnieuw bepleisterde muur in garage, factuur in bijlage

Vaststelling & expertise (niet-asbestverdacht)

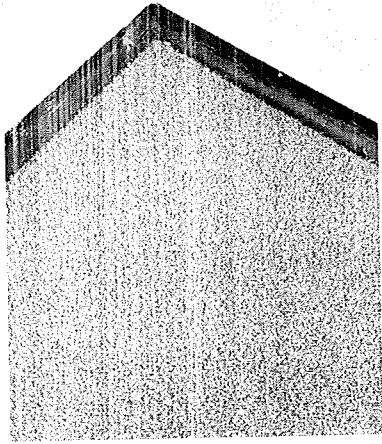
vrije foto

Muren zijn afgewerkt met gipsplaten

Vaststelling & expertise (niet-asbestverdacht)

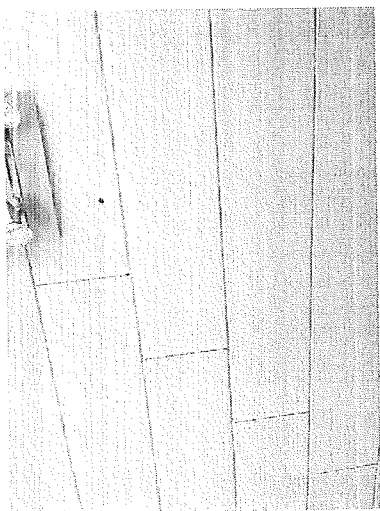
vrije foto

Bitumen zijn in 2017 gelegd. Factuur in bijlage

Bewijsdocument

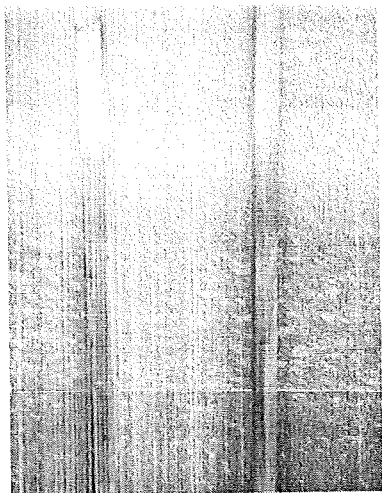
vrije foto

Plafonds werden afgewerkt met gipsplaten en hout

Vaststelling & expertise (niet-asbestverdacht)

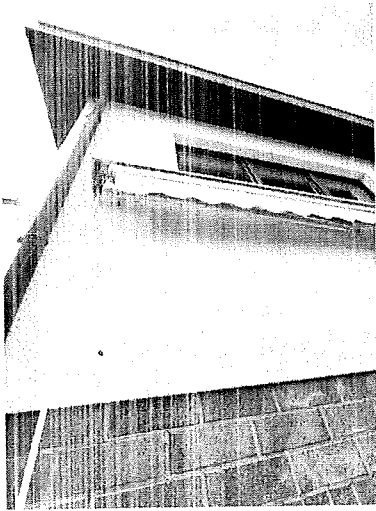
Fiche 6: Crepi

Geen asbest

#	Type	Referentie	Resultaat
6.1	Mengmonster	MM02	Geen asbest

Beschrijving	Crepi
Omgeving	Buiten
Primaire drager	Wand buitenschil
Bindmiddel van materiaal	Gips - kalk

Gebondenheid op basis van bindmiddel	Niet-hechtgebonden
Hoeveelheid (oppervlakte - dikte - aantal)	• 120,00 m ² - 1,00 cm - 1 stuk
Totaal volume	1,20 m ³
Identificatiemethode	Vaststelling met monstername
Destructieve handeling voor identificatie	Nee

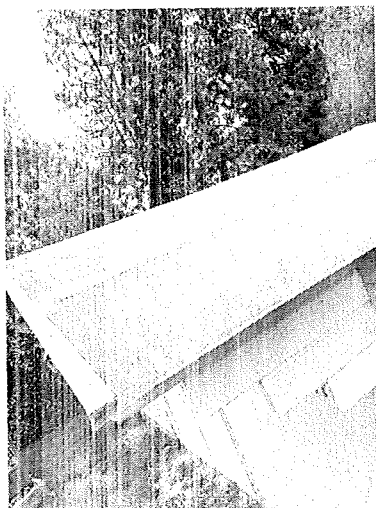
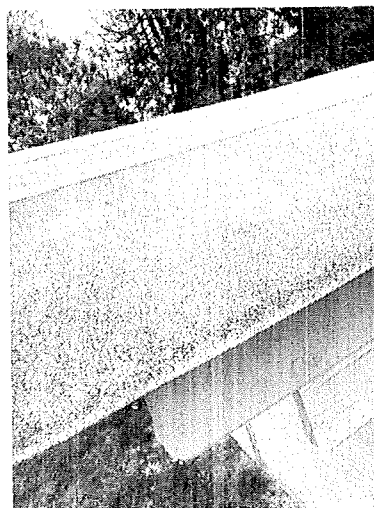
Fiche 7: Roofing

Geen asbest

#	Type	Referentie	Resultaat
7.1	Puntmonster	MM03	Geen asbest

Beschrijving	Roofing
Omgeving	Buiten
Primaire drager	Plat dak
Bindmiddel van materiaal	Bitumen (roofing, teer, asfalt)

Gebondenheid op basis van bindmiddel	Hecht
Hoeveelheid (oppervlakte - aantal)	• 6,00 m ² - 1 stuk
Totale oppervlakte	6,00 m ²
Identificatiemethode	Vaststelling met monstername
Destructieve handeling voor identificatie	Nee

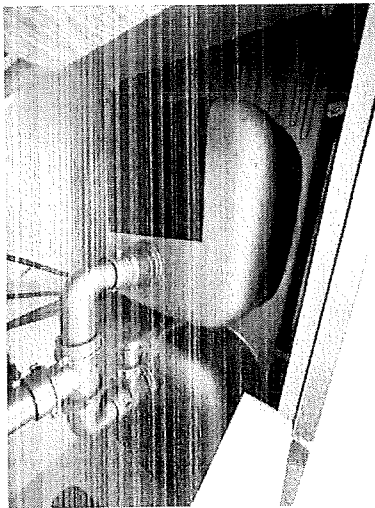
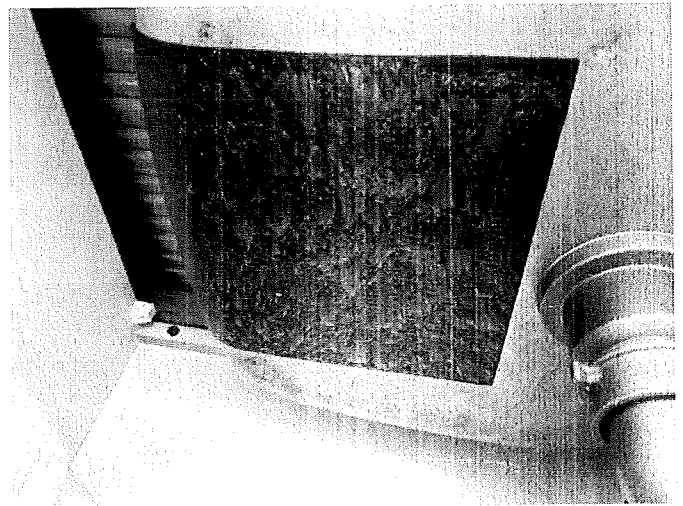
Geen asbest

#	Type	Referentie	Resultaat
8.1	Puntmonster	MM01	Geen asbest

Beschrijving	Anti dreun
Omgeving	Binnen
Primaire drager	Inrichting (meubilair, ...)
Bindmiddel van materiaal	Bitumen (roofing, teer, asfalt)

Gebondenheid op basis van bindmiddel	Hecht
Hoeveelheid (gewicht - aantal)	• 1,00 kg - 1 stuk
Totaal gewicht	1,00 kg
Identificatiemethode	Vaststelling met monstername
Destructieve handéling voor identificatie	Nee
