# Asbestinventarisatetest

Hanebergstraat 79, 3581 Beringen

Attestnummer : 20260619-000081.000

## Niet-asbestveilig

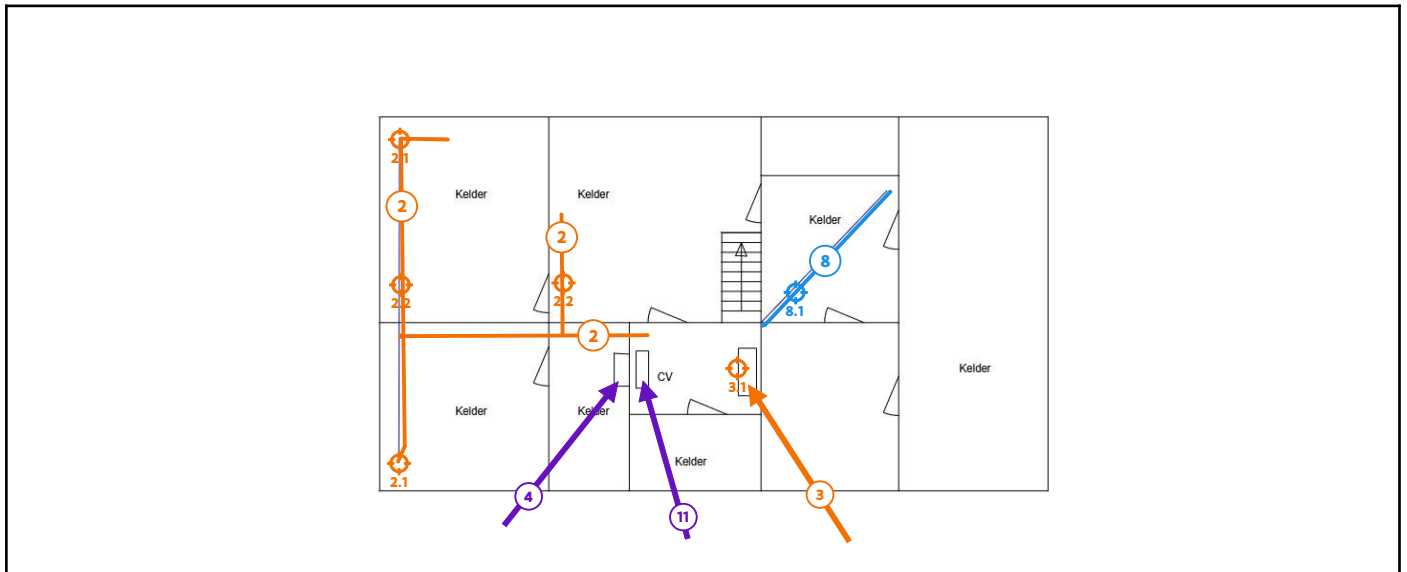
# Plan 1.1: Kelder

Beschrijving	Type	Actie
2. Leidinggips isolatie	Asbestmateriaal	<b>Verwijderen</b>
2.1 Code: 10	Mengmonster	-
2.2 Code: 9	Mengmonster	-
3. Boiler gipsisolatie	Asbestmateriaal	<b>Verwijderen</b>
3.1 Code: 8	Puntmonster	-
4. Rookgaskanaal schouw	Beperking	-
8. Roofing leidingisolatie	Geen asbest	-
8.1 Code: 4	Puntmonster	-
11. CV-Installatie in niet asbestverdachte materialen	Overige ruimte of materiaal	-

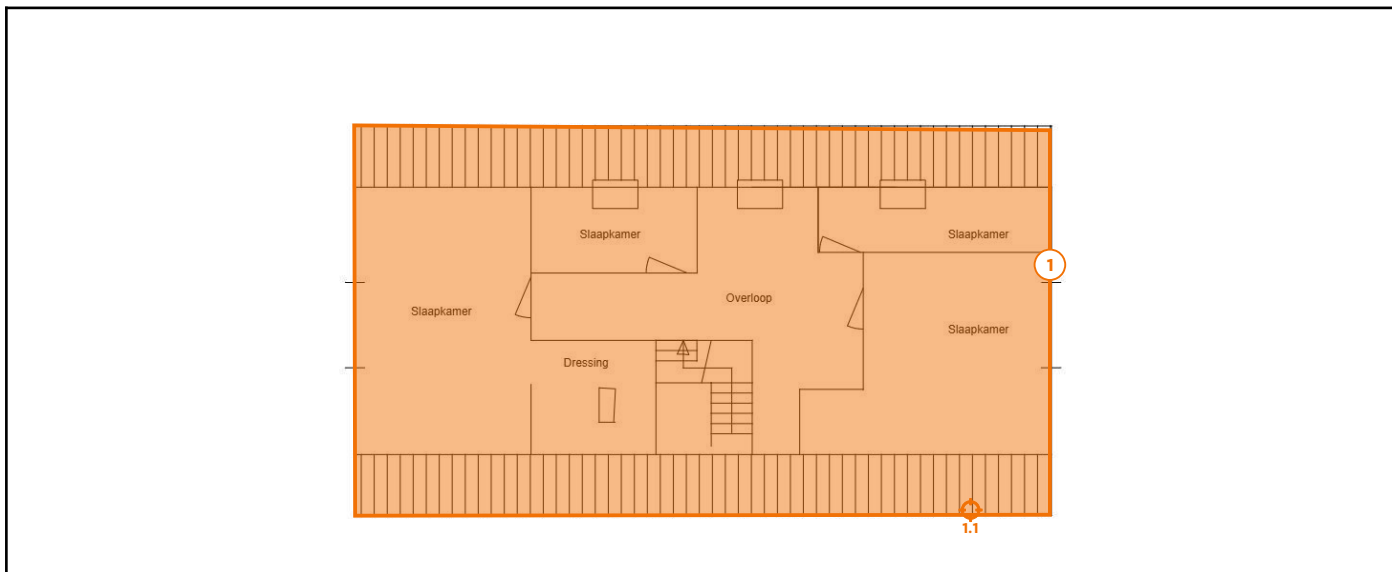
## Plan 1.5: Verdieping dak

Beschrijving	Type	Actie
1. Dak uit asbestleien	Asbestmateriaal	<a href="#">Verwijderen</a>
1.1 Code: 3	Puntmonster	-

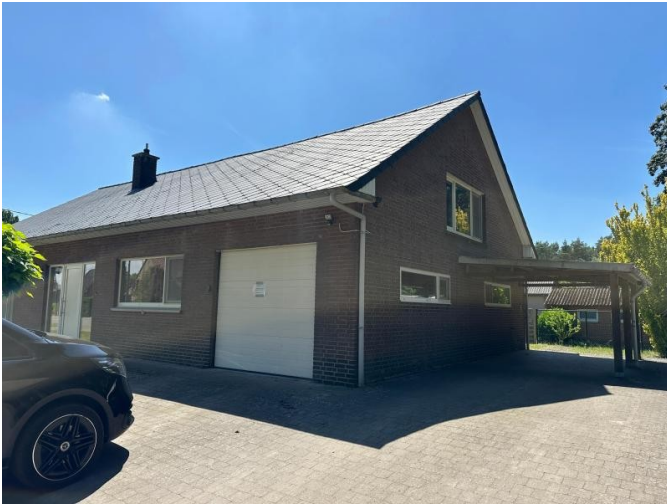
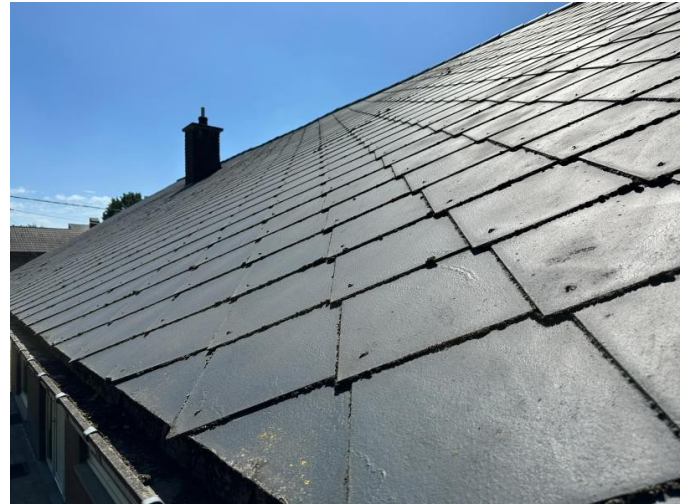
Eindbeoordeling materiaalrisico	Verhoogd materiaalrisico en/of verhoogde kans op vezelvrijgave
---------------------------------	--

Gebondenheid	Categorie 1: hechtgebonden in oorsprong
Asbestsoort (vezeltype)	Alleen chrysotiel aanwezig
Asbestconcentratie	Laag (< 50%)
Afschermingsgraad van het gehele materiaal	Geheel of deels vrij aan de buitenlucht, maar geen contact met binnenlucht
Toestand van het materiaal	Matig beschadigd, matig verweerd

#	Type	Referentie	Resultaat
1.1	Puntmonster	3	Chrysotiel

<b>Beschrijving</b>	Dak uit asbestleien
<b>Omgeving</b>	Buiten
<b>Primaire drager</b>	Schuin dak
<b>Asbestmateriaal</b>	Dak- en gevelbekleding - Lei, shingle
<b>Bindmiddel van asbestmateriaal</b>	Cement
<b>Gebondenheid op basis van bindmiddel</b>	Hecht
<b>Hoeveelheid (oppervlakte - aantal)</b>	<ul style="list-style-type: none"><li>• 220,00 m<sup>2</sup> - 1 stuk</li></ul>
<b>Totale oppervlakte</b>	220,00 m <sup>2</sup>
<b>Eenvoudig bereikbaar</b>	Ja
<b>Bevestigingswijze</b>	<ul style="list-style-type: none"><li>• Genageld, geniet</li></ul>
<b>Identificatiemethode</b>	Een monstername door de asbestdeskundige met laboanalyse door een asbestlabo.
<b>Destructieve handeling voor identificatie</b>	Nee
<b>Opmerking</b>	Deze oppervlakte, volumes en gewichten zijn niet gemeten, maar geschat op basis van een benadering van het aanwezig materiaal (de opgegeven hoeveelheden mogen niet gebruikt worden als maatstaf van heffing).

Het asbestmateriaal valt onder de mijlpaal van 2034.

Verwijderen

- Zorg voor een veilig beheer. Vermijd het beschadigen van het asbestmateriaal. Controleer de toestand jaarlijks op wijzigingen.
- Hemelwater dat afspoelt van asbestcement daken of gevels kan asbestdeeltjes bevatten. Gebruik het enkel voor gesloten circuits (bv. spoelen toiletten). Reinig na het vervangen van het dak of de gevel de dakgoten en regenwaterput of -ton om asbesthoudend sediment of slib te verwijderen

- Eenvoudige handelingen: mag via doe-het-zelf of door werknemer(s) met opleidingsattest eenvoudige handelingen  
Raadpleeg de actuele wetgeving op de website van OVAM. Onder strikte voorwaarden is het eventueel toegestaan om deze toepassing zelf te verwijderen.
- Eenvoudige handelingen: enkel door erkend asbestverwijderaar  
Gezien de staat van de leien, die redelijk verweerd zijn, en hoewel deze eventueel door eenvoudige handelingen verwijderd kunnen worden, adviseer ik als deskundige om de verwijdering te laten uitvoeren door een erkende asbestverwijderaar. Dit garandeert de veiligheid van zowel de bewoners als de bureu.

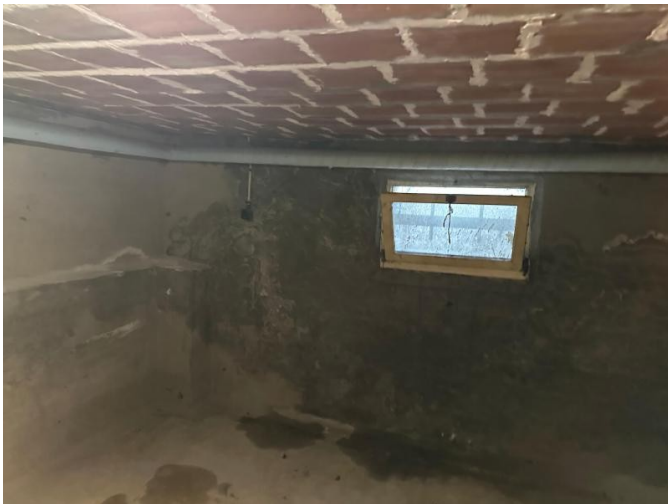
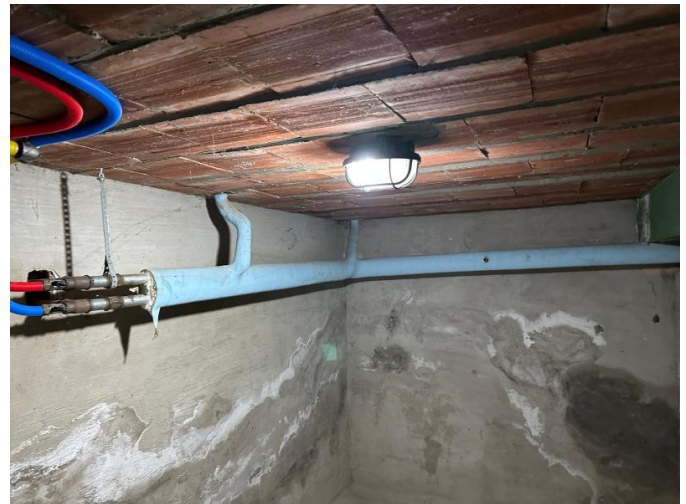
Eindbeoordeling materiaalrisico	Verhoogd materiaalrisico en/of verhoogde kans op vezelvrijgave
---------------------------------	--

Gebondenheid	Categorie 2: niet-hechtgebonden met matrix
Asbestsoort (vezeltype)	Amfibool aanwezig, uitgezonderd crocidoliet
Asbestconcentratie	Hoog ( $\geq 50\%$ )
Afschermingsgraad van het gehele materiaal	Geheel of deels vrij aan de binnenlucht, maar geen contact met binnenluchtstromen
Toestand van het materiaal	Licht beschadigd, licht verweerd. Intacte calciumsilicaatplaat of materiaal met categorie 3-gebondenheid

#	Type	Referentie	Resultaat
2.1	Mengmonster	10	Amosiet, Chrysotiel
2.2	Mengmonster	9	Amosiet, Chrysotiel

Beschrijving	Leidinggips isolatie
Omgeving	Binnen
Primaire drager	HVAC infrastructuur en uitrusting
Asbestmateriaal	In-situ afwerkingslagen - Thermische isolatie
Bindmiddel van asbestmateriaal	Gips - kalk
Gebondenheid op basis van bindmiddel	Niet-hechtgebonden
Hoeveelheid (lengte - omtrek - dikte - aantal)	<ul style="list-style-type: none"><li>• 20,00 m - 50,00 cm - 2,00 cm - 1 stuk</li></ul>
Totaal volume	0,20 m <sup>3</sup>
Eenvoudig bereikbaar	Ja
Bevestigingswijze	<ul style="list-style-type: none"><li>• Verlijmd, ingegoten, versmeerd</li></ul>
Identificatiemethode	Een monstername door de asbestdeskundige met laboanalyse door een asbestlabo.
Destructieve handeling voor identificatie	Nee
Opmerking	Deze oppervlakte, volumes en gewichten zijn niet gemeten, maar geschat op basis van een benadering van het aanwezig materiaal (de opgegeven hoeveelheden mogen niet gebruikt worden als maatstaf van heffing).

Het asbestmateriaal valt onder de mijlpaal van 2034.

Verwijderen

- Zorg voor een veilig beheer. Vermijd het beschadigen van het asbestmateriaal. Controleer de toestand jaarlijks op wijzigingen.
- Verwijder dit asbestmateriaal zo snel mogelijk. Volg de toestand goed op.

- Hermetische zone (erkend asbestverwijderaar)  
Niet hechtgebonden asbesttoepassing. Mag zelf niet verwijderd worden, er moet een erkend asbest verwijderaar aan worden gesteld. Verwijderen conform koninklijk besluit (KB) van 12 februari 2023 tot wijziging van titel 3 betreffende asbest van boek VI van de codex over het welzijn op het werk werd op 27 februari 2023.

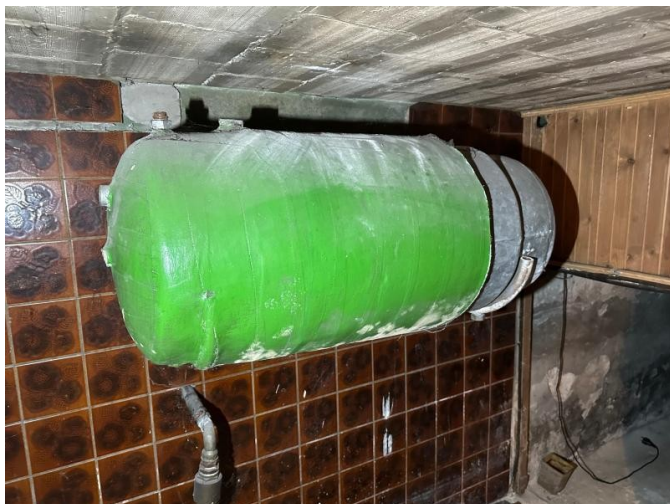
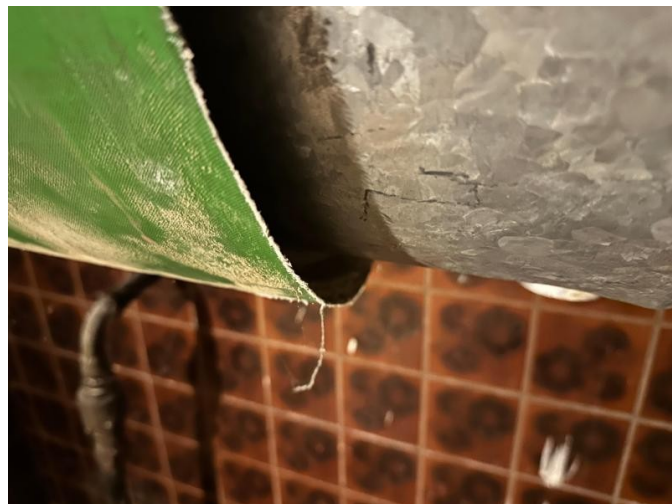
Eindbeoordeling materiaalrisico	Verhoogd materiaalrisico en/of verhoogde kans op vezelvrijgave
---------------------------------	--

Gebondenheid	Categorie 2: niet-hechtgebonden met matrix
Asbestsoort (vezeltype)	Amfibool aanwezig, uitgezonderd crocidoliet
Asbestconcentratie	Hoog ( $\geq 50\%$ )
Afschermingsgraad van het gehele materiaal	Geheel of deels vrij aan de binnenlucht, maar geen contact met binnenluchtstromen
Toestand van het materiaal	Licht beschadigd, licht verweerd. Intacte calciumsilicaatplaat of materiaal met categorie 3-gebondenheid

#	Type	Referentie	Resultaat
3.1	Puntmonster	8	Amosiet

Beschrijving	Boiler gipsisolatie
Omgeving	Binnen
Primaire drager	HVAC infrastructuur en uitrusting
Asbestmateriaal	In-situ afwerkingslagen - Thermische isolatie
Bindmiddel van asbestmateriaal	Gips - kalk
Gebondenheid op basis van bindmiddel	Niet-hechtgebonden
Hoeveelheid (lengte - omtrek - dikte - aantal)	<ul style="list-style-type: none"><li>• 2,00 m - 1,20 cm - 2,00 cm - 1 stuk</li></ul>
Totaal volume	< 0,001 m <sup>3</sup>
Eenvoudig bereikbaar	Ja
Bevestigingswijze	<ul style="list-style-type: none"><li>• Verlijmd, ingegoten, versmeerd</li></ul>
Identificatiemethode	Een monstername door de asbestdeskundige met laboanalyse door een asbestlabo.
Destructieve handeling voor identificatie	Nee
Opmerking	Deze oppervlakte, volumes en gewichten zijn niet gemeten, maar geschat op basis van een benadering van het aanwezig materiaal (de opgegeven hoeveelheden mogen niet gebruikt worden als maatstaf van heffing).

Het asbestmateriaal valt onder de mijlpaal van 2034.

Verwijderen

- Zorg voor een veilig beheer. Vermijd het beschadigen van het asbestmateriaal. Controleer de toestand jaarlijks op wijzigingen.
- Verwijder dit asbestmateriaal zo snel mogelijk. Volg de toestand goed op.

- Hermetische zone (erkend asbestverwijderaar)  
Niet hechtgebonden asbesttoepassing. Mag zelf niet verwijderd worden, er moet een erkend asbest verwijderaar aan worden gesteld. Verwijderen conform koninklijk besluit (KB) van 12 februari 2023 tot wijziging van titel 3 betreffende asbest van boek VI van de codex over het welzijn op het werk werd op 27 februari 2023.

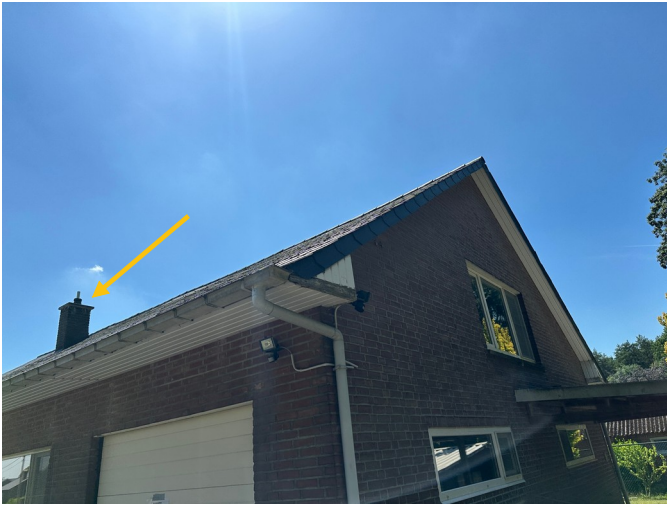
Situeringfoto

**Reden:** Het te onderzoeken materiaal situeert zich hoger dan 3,50 m te rekenen vanaf een veilige ondergrond

**Uitleg van de asbestdeskundige:** Schouwpotten kunnen mogelijk uit asbestcement zijn. Wanneer deze eenvoudig bereikbaar zijn (bv. bij afbraak) moeten deze nog gecontroleerd worden.

(Asbest)materiaal	Rookgaskanaal
Karakterisatie	Asbest (verdacht)
Primaire drager	HVAC infrastructuur en uitrusting

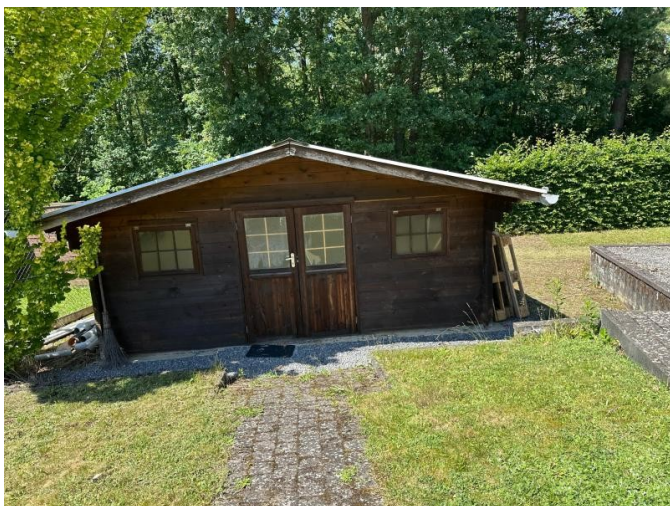
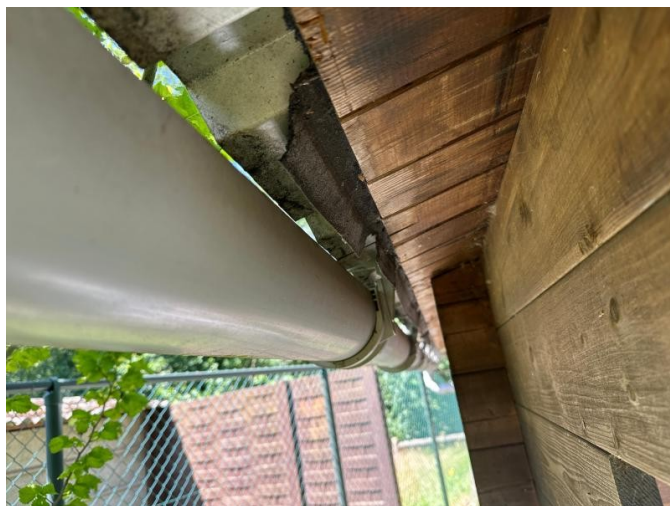
## Fiche 5: Roofing tuinhuis

Geen asbest

#	Type	Referentie	Resultaat
5.1	Puntmonster	5	Geen asbest

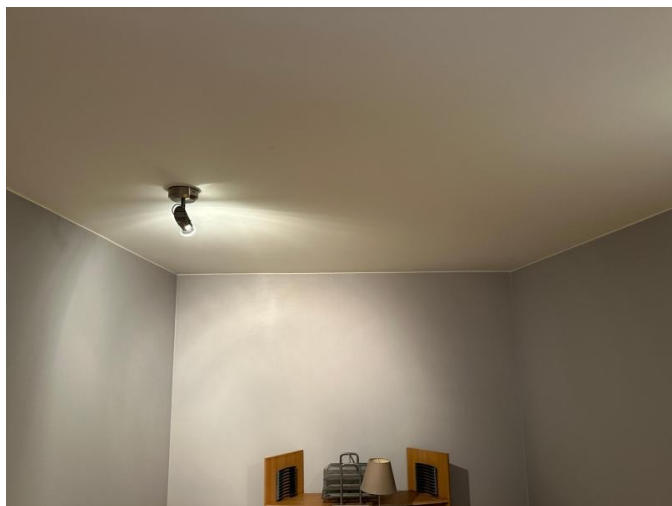
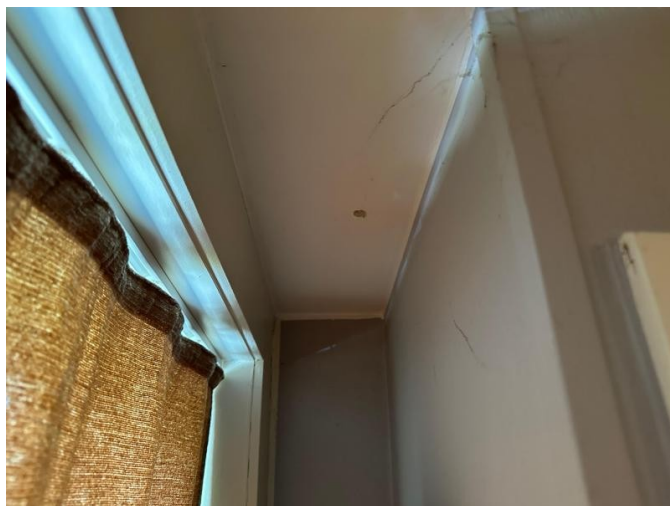
## Fiche 6: Pleisterwerk plafonds

Geen asbest

#	Type	Referentie	Resultaat
6.1	Mengmonster	6	Geen asbest

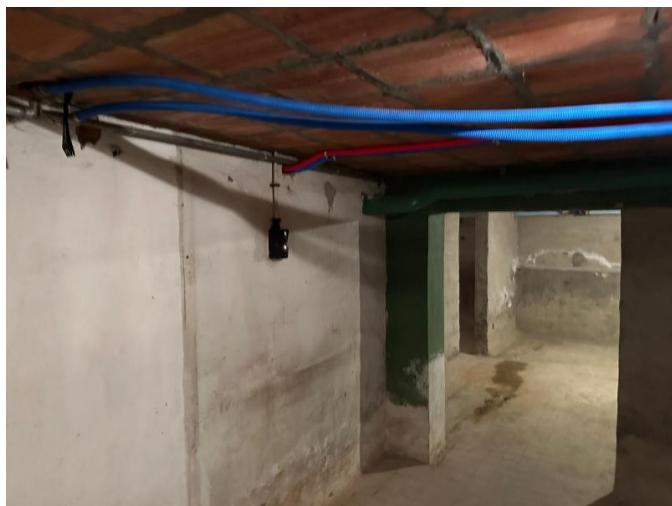
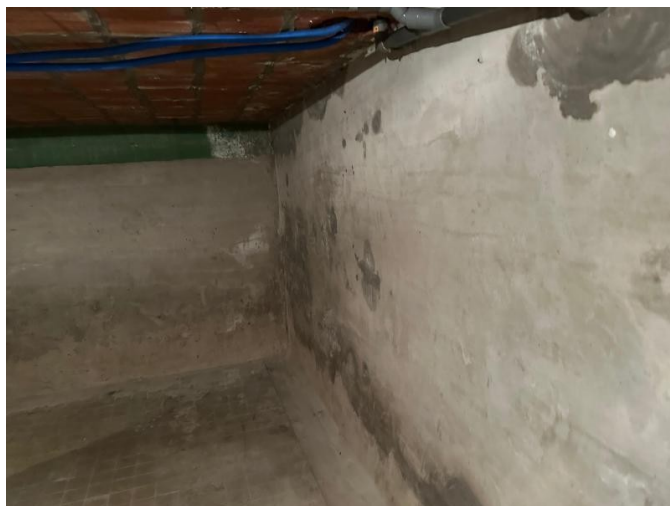
## Fiche 7: Cementering muren

Geen asbest

#	Type	Referentie	Resultaat
7.1	Mengmonster	2	Geen asbest

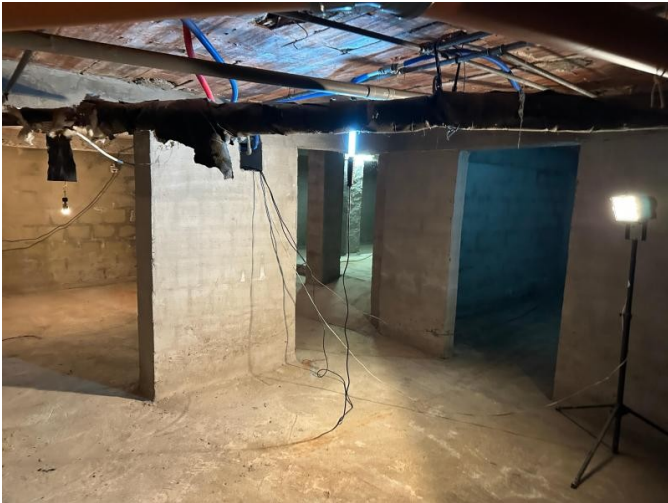
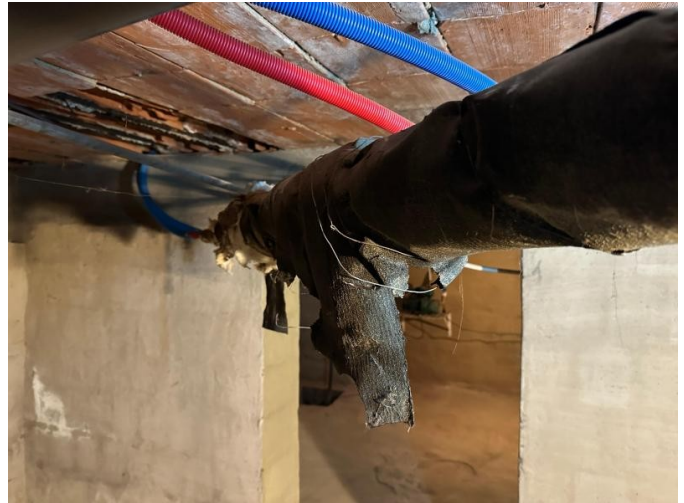
## Fiche 8: Roofing leidingisolatie

Geen asbest

#	Type	Referentie	Resultaat
8.1	Puntmonster	4	Geen asbest

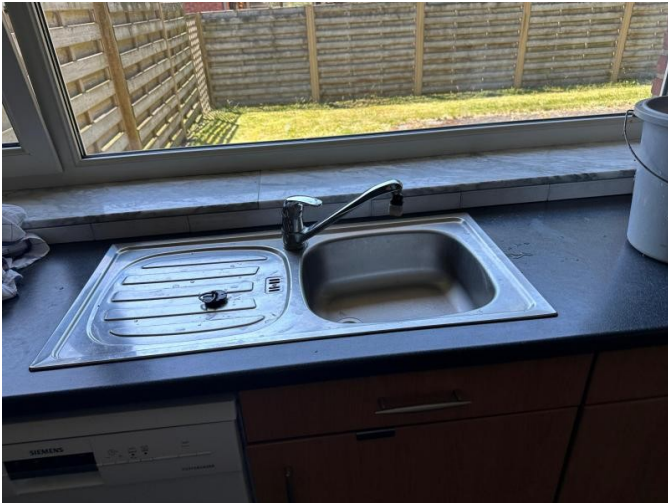
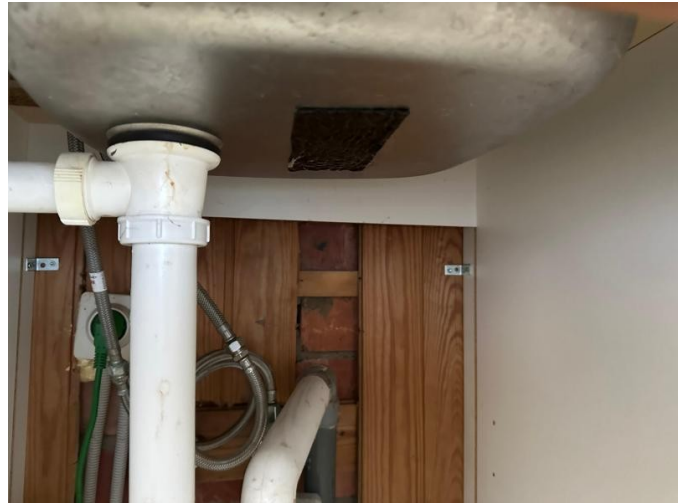
## Fiche 9: Anti-dreun

Geen asbest

#	Type	Referentie	Resultaat
9.1	Puntmonster	1	Geen asbest

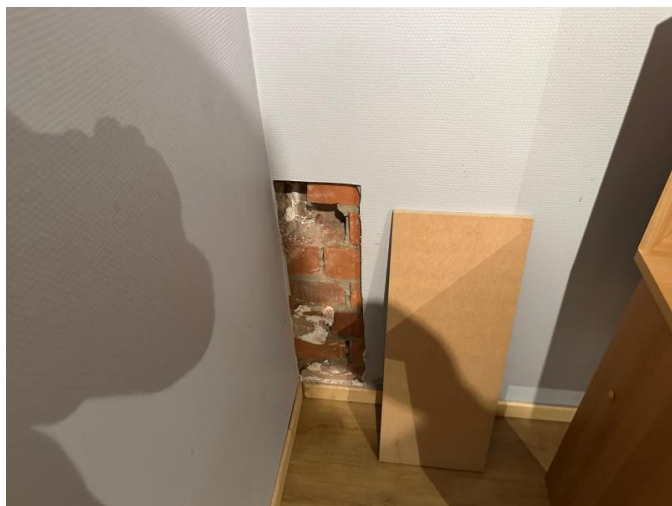
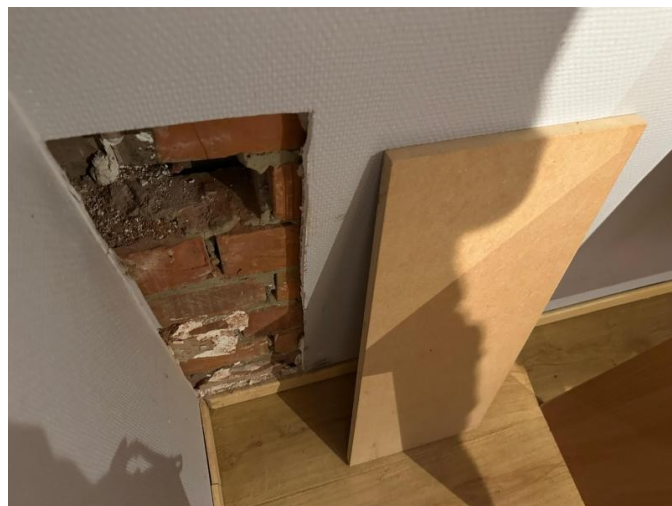
## Fiche 10: Gipspleister platen

Geen asbest

#	Type	Referentie	Resultaat
10.1	Puntmonster	7	Geen asbest
