Asbestinventarisatetest

Steenweg 100/2, 3540 Herk-de-Stad

Attestnummer : 20250421-000189.000

Uitgegeven op : 21.04.2025

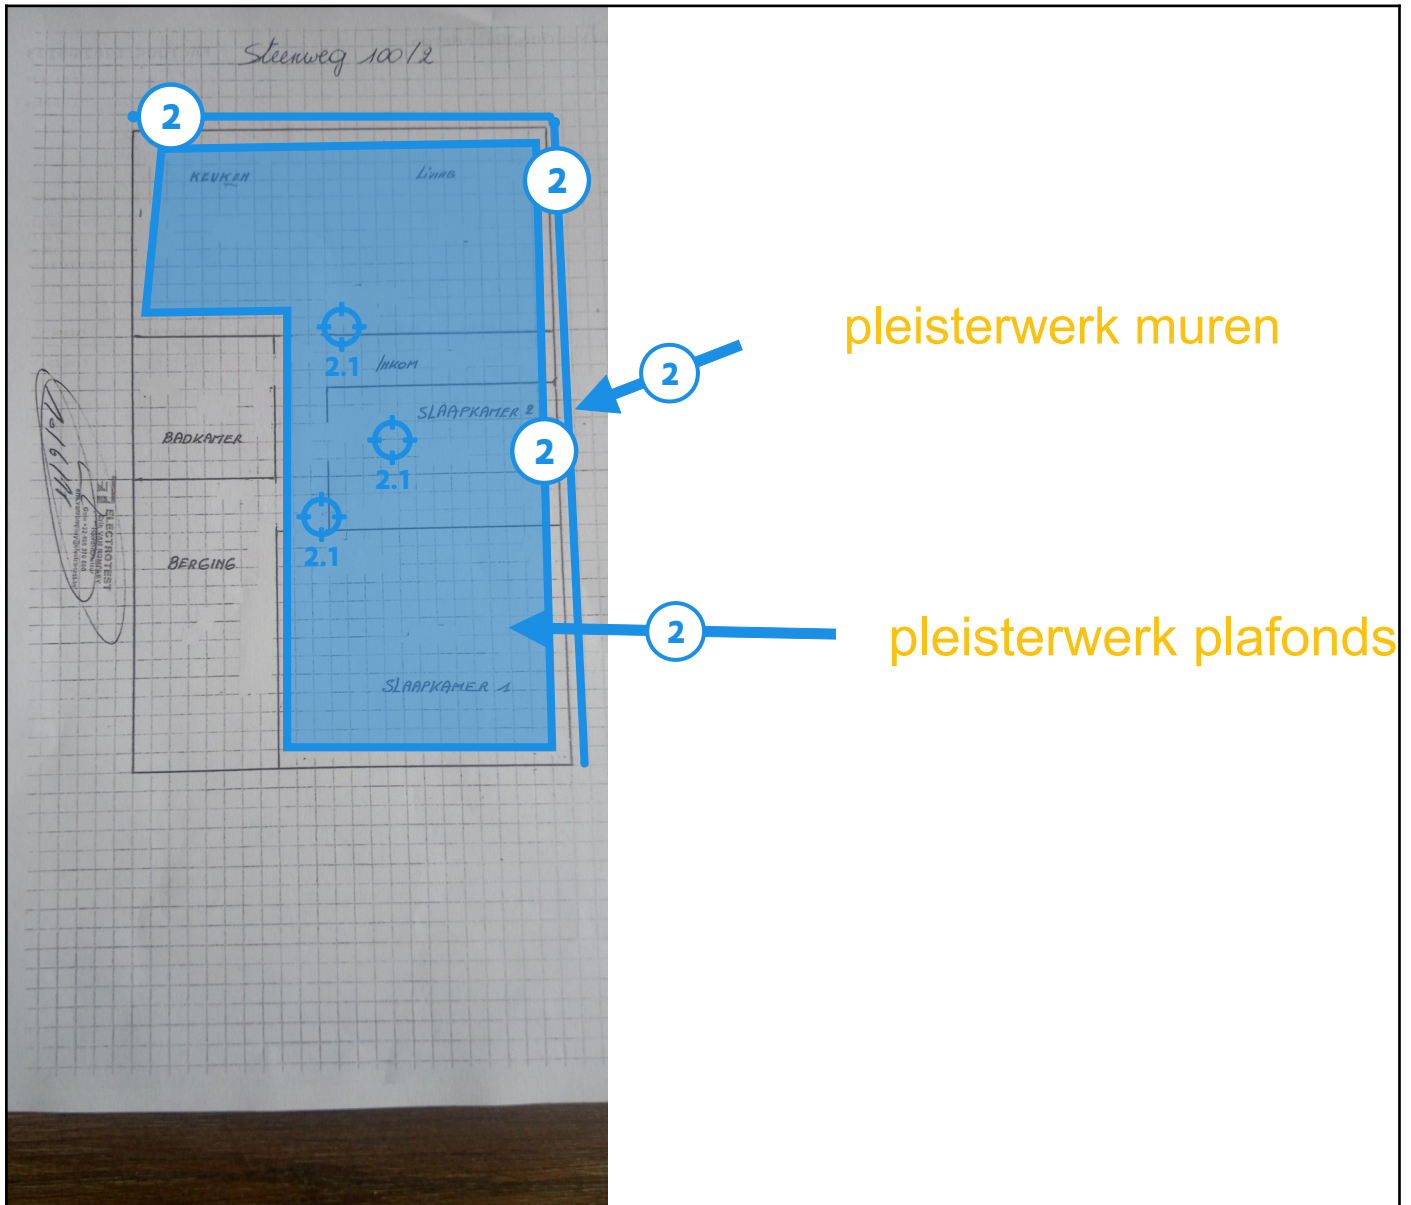
Plan 1.1: bepleistering

Beschrijving	Type	Actie
2. pleisterwerk	Geen asbest	-
2.1 Code: 1	Mengmonster	-

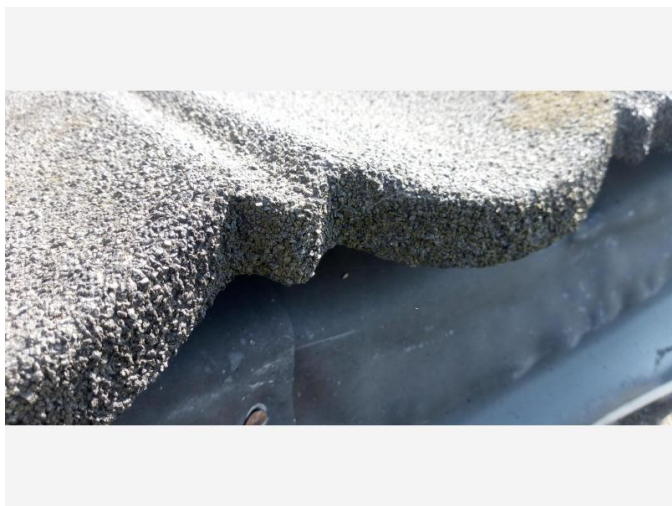
Vrije foto

de eigenaar is op de hoogte van roofing onder het overzetskak

Identificatiemethode	Redelijk vermoeden
Primaire drager	Schuin dak
(Asbest)materiaal	Dak- en gevelbekleding - Roofing
Bindmiddel	Bitumen (roofing, teer, asfalt)
Gebondenheid bindmiddel	Hecht
