Asbestinventarisatetest

Kretenveldweg 2A, 3520 Zonhoven

Attestnummer : 20251221-000105.000

Uitgegeven op : 21.12.2025

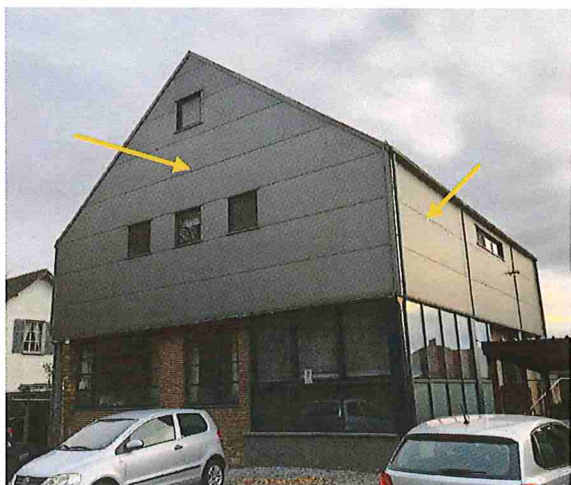
Fiche 1: Appartement werd volledig nieuw gebouwd rond periode 2009

Uitgesloten van inspectie

Bouwjaar: 2009

Constructies gebouwd vanaf 2001 moeten niet onderzocht worden

Opmerking	Het volledige appartement werd gebouwd in de periode van 2009. Dit op een gebouw van bouwjaar 1961. Bij het kadaster zou het bouwjaar van het appartement op 1961 staan en is er dus een asbestattest nodig, ondanks dat de volledige constructie werd gebouwd na 2001. Constructies met bouwjaar na 2001 worden beschouwd als asbest-veilig.
------------------	---

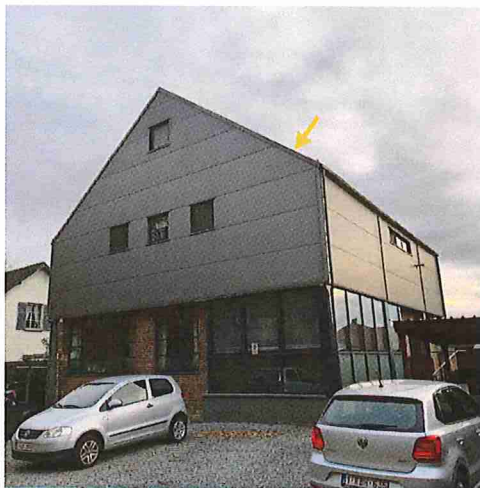
Beschrijving	Notitie	Terug te vinden op plannen
Fiche 2: Dakbedekking bestaande uit stalen/metalen platen	De dakbedekking is niet-asbestverdacht.	Plan 1.2: Verdieping 2
Fiche 3: Kit aan de ramen	De kit aan de ramen is niet asbestverdacht.	Plan 1.1: Verdieping 1

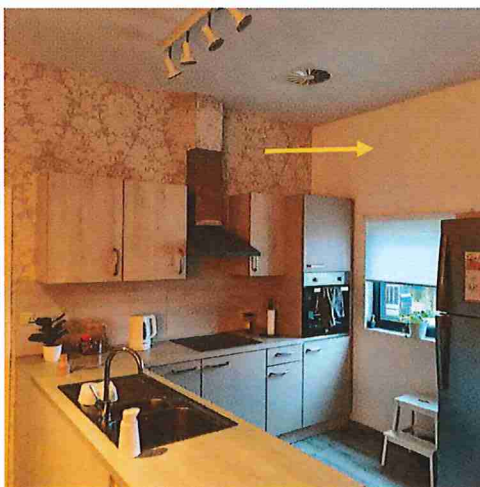
Beschrijving	Notitie	Terug te vinden op plannen
Fiche 4: Schouw/rookgaskanaal (niet aanwezig)	Er is geen waarneembaar rookgaskanaal aanwezig op de inspectielocatie.	-
Fiche 5: Geen asbestverdacht onderdak aangetroffen	Na het optillen van een pan werd geen asbestverdacht onderdak aangetroffen. Dit betekent niet dat er geen onderdak aanwezig kan zijn op plaatsen die niet gecontroleerd werden. Bij werken, laat een eventueel aangetroffen onderdak controleren op aanwezigheid van asbest.	-
Fiche 6: Leidingisolatie (niet aanwezig)	Er is geen asbestverdachte leidingisolatie aanwezig.	-
Fiche 7: Liftinfrastructuur (niet aanwezig)	Er is geen liftinfrastructuur aanwezig op de inspectielocatie.	-
Fiche 8: Pleisterwerk (niet aanwezig)	Er is geen pleisterwerk waarneembaar op de inspectielocatie.	-
Fiche 9: CV-ketel (niet aanwezig)	Er is geen aparte CV-ketel aanwezig op de inspectielocatie.	-
