Verslag huishoudelijke elektrische installatie op laagspanning en zeer lage spanning

Referentie: 006-20260522-05	Datum controle: 22/05/2026
Keurder: 006

Eigenaar:	EAN-code: Onbekend
Adres installatie: Schrikheidestraat 13, 3582 - Koersel	Nummer teller(s): 57028015
	Distributienetbeheerder installatie: Fluvius
Datum uitvoering installatie:	<input type="checkbox"/> Vóór 01/10/1981 <input checked="" type="checkbox"/> Tussen 01/10/1981 en 01/06/2020 <input type="checkbox"/> Vanaf 01/06/2020
Type:	<input checked="" type="checkbox"/> Wooneenheid <input type="checkbox"/> Niet-huishoudelijk <input type="checkbox"/> PV <input type="checkbox"/> Batterij <input type="checkbox"/> Laadpaal

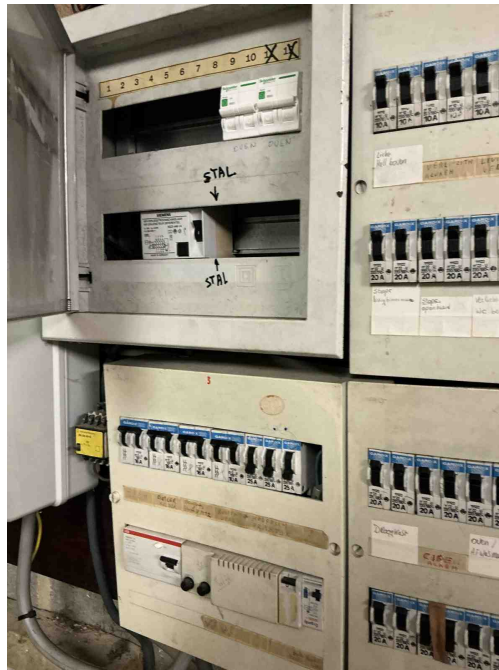
B06 - Het elektrisch verdeelbord heeft niet de minimale beschermingsgraad IPXX-B in een gewone ruimte (Boek 1: 4.2.2.3).
Opmerking: Bord 3 en bord4, bord9

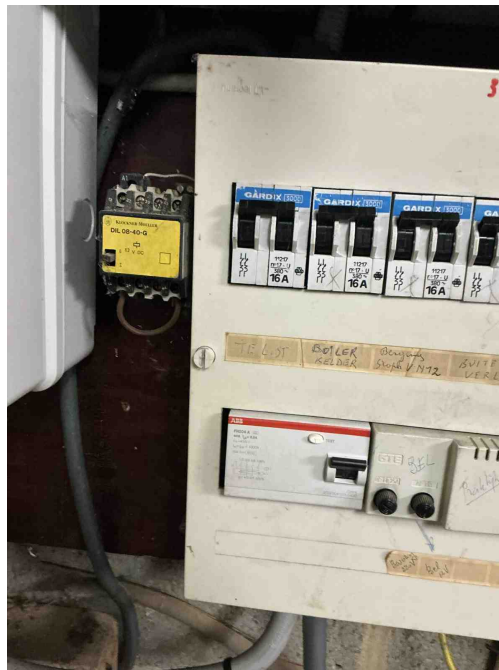
D25 - De verbindinginstallaties en/of de beveiligingstoestellen (veiligheden, vermogensschakelaars, differentieelstroombeveiligingsinrichtingen...) moeten op steunpanelen gegroepeerd en gemonteerd zijn in één of meer schakel- en verdeelborden. (Boek 1: 5.3.5.1)

Opmerking: Beltransfo en contactor

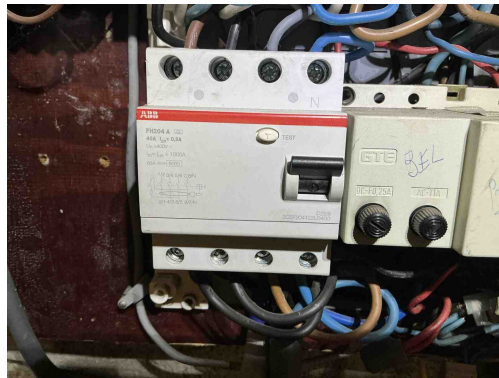
D04 - De hoofddifferentieelstroominrichting is niet verzegelbaar (Boek 1: 4.2.4.3).

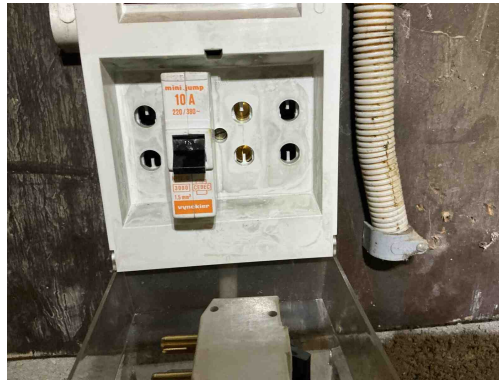
B30 - De houder van de beveiliging in een huishoudelijke ruimte is niet voorzien van aangepaste kalibreerelementen (Boek1: 5.3.5.5).

Opmerking: Bord7

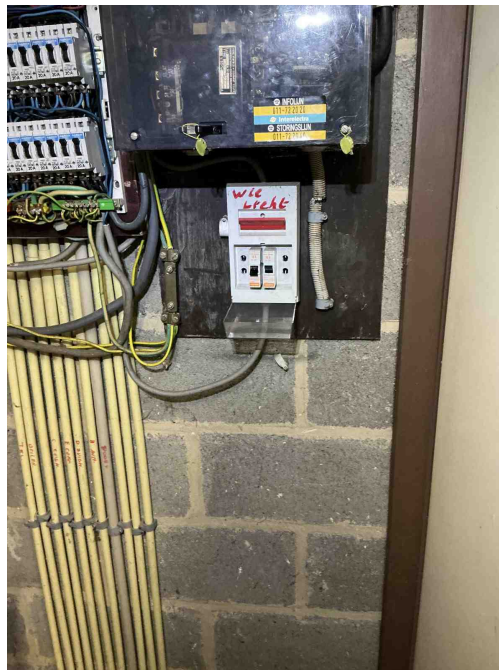
B26 - Het elektrisch bord kon niet gedemonteerd worden (Boek 1: 5.3.5.1).
Opmerking: Bord7
