Asbestinventarisattest

Schrikheidestraat 13, 3582 Beringen

Attestnummer : **20221118-000065.000**
Uitgegeven op : **18.11.2022**
Geldig tot : **18.11.2032**

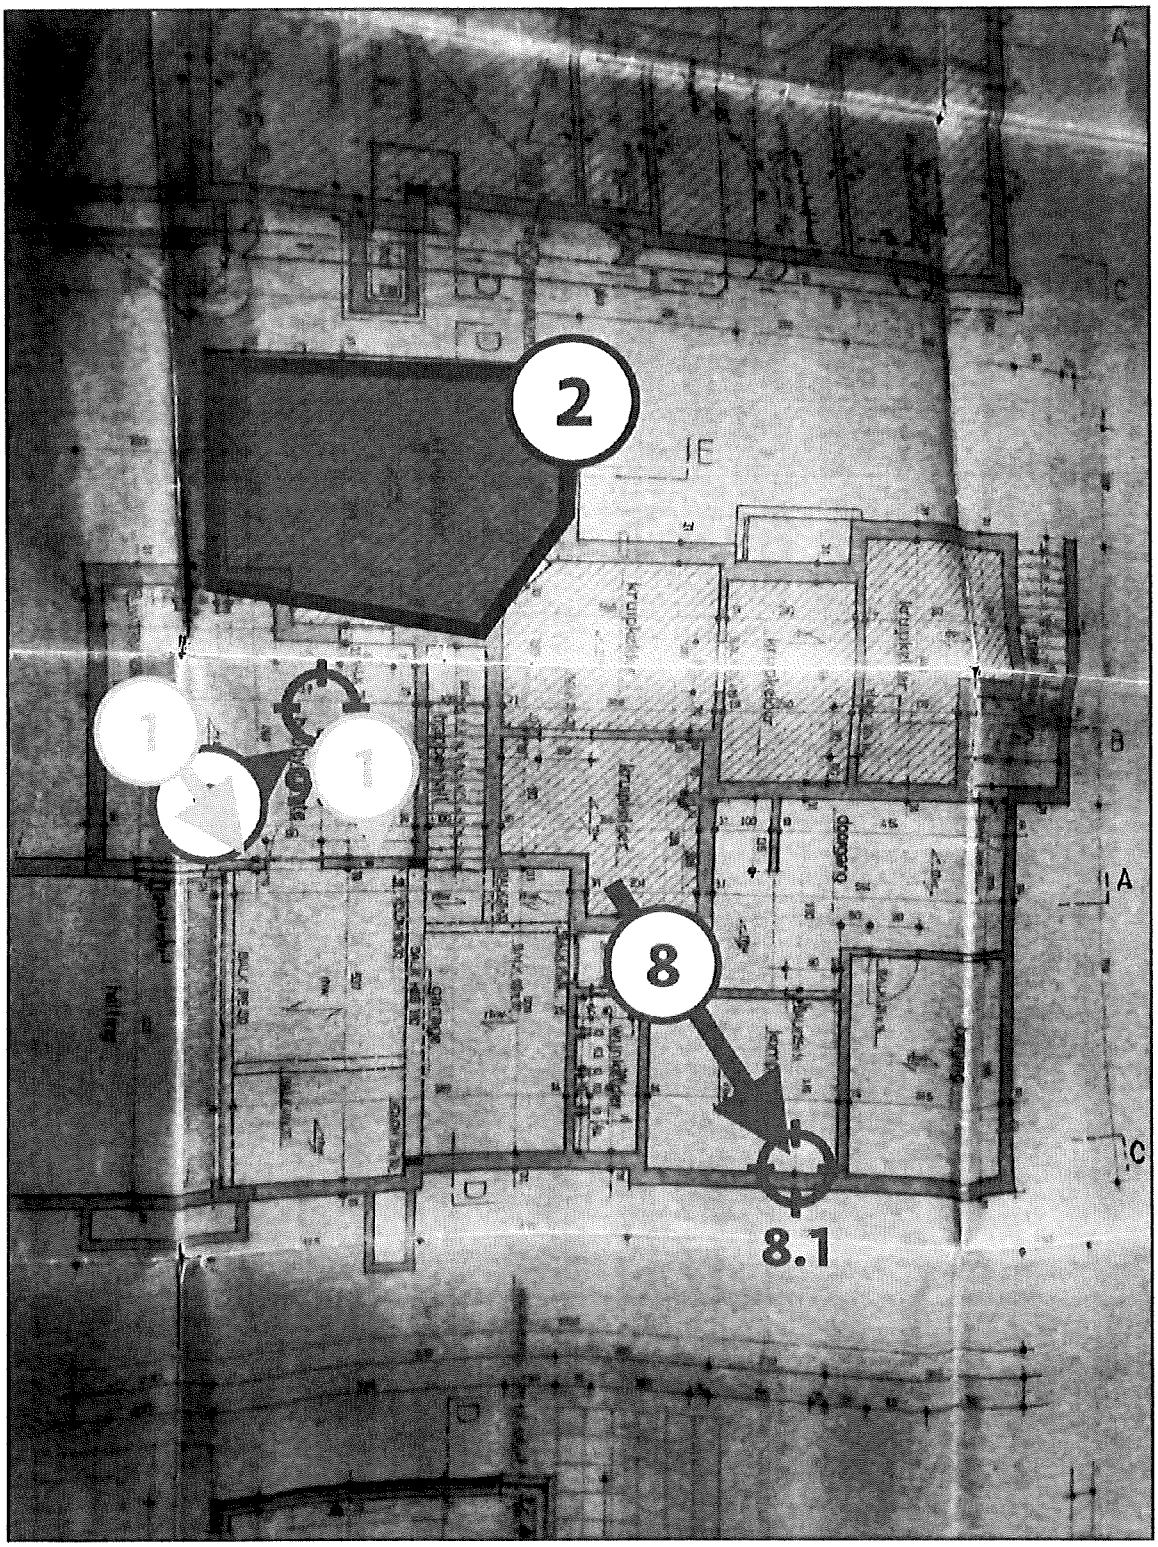
Plan 1.1: IMG_5226

1. Bakeliet, kelder, Cv ruimte	Asbestmateriaal	Zorgvuldig beheren
2. Kruipruimte < 1,5M	Beperking	-
8. Doorvoer verluchtingsbuis, kelder	Geen asbest	-
8.1 Code: MM01	Puntmonster	-
9. Mengstaal pleisterwerk muur en plafond	Geen asbest	-
9.2 Code: MM03	Mengmonster	-

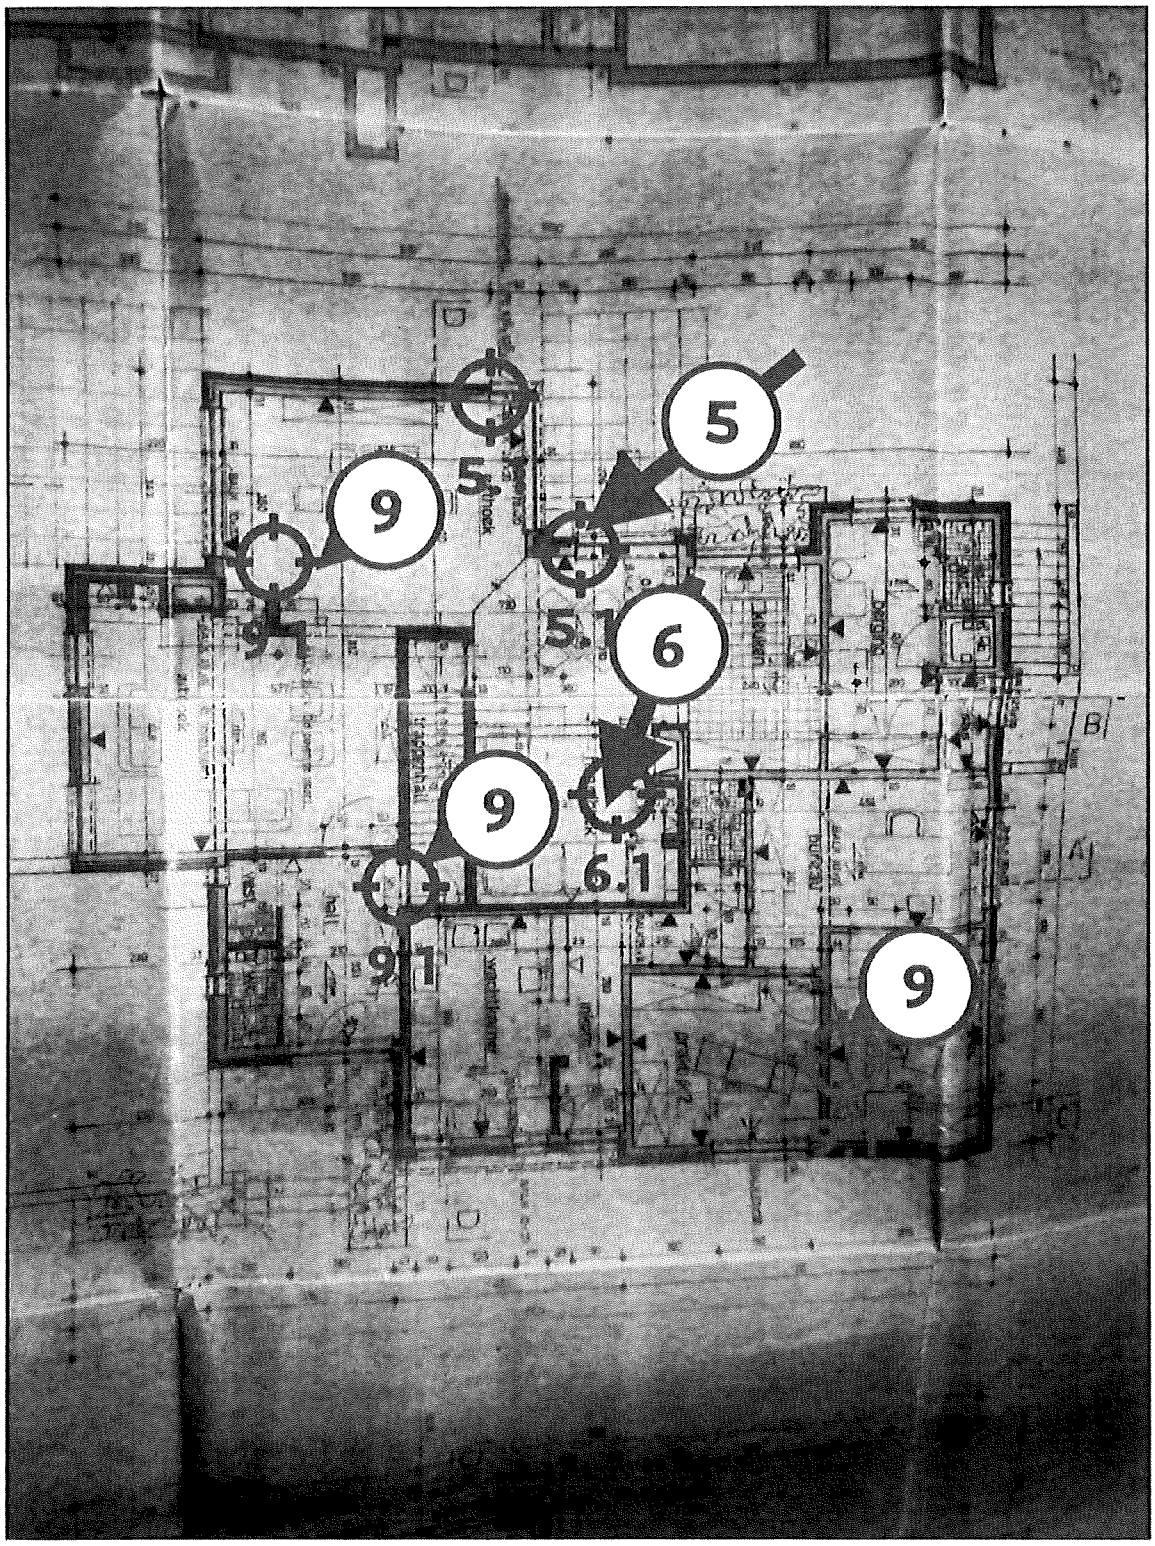
Plan 1.2: IMG_5227

5. Mastiek houte kozijn - facade steen	Geen asbest	-
5.1 Code: MM06	Mengmonster	-
6. lijmlaag onder tapijt tegels	Geen asbest	-
6.1 Code: MM05	Puntmonster	-
9. Mengstaal pleisterwerk muur en plafond	Geen asbest	-
9.1 Code: MM02	Mengmonster	-

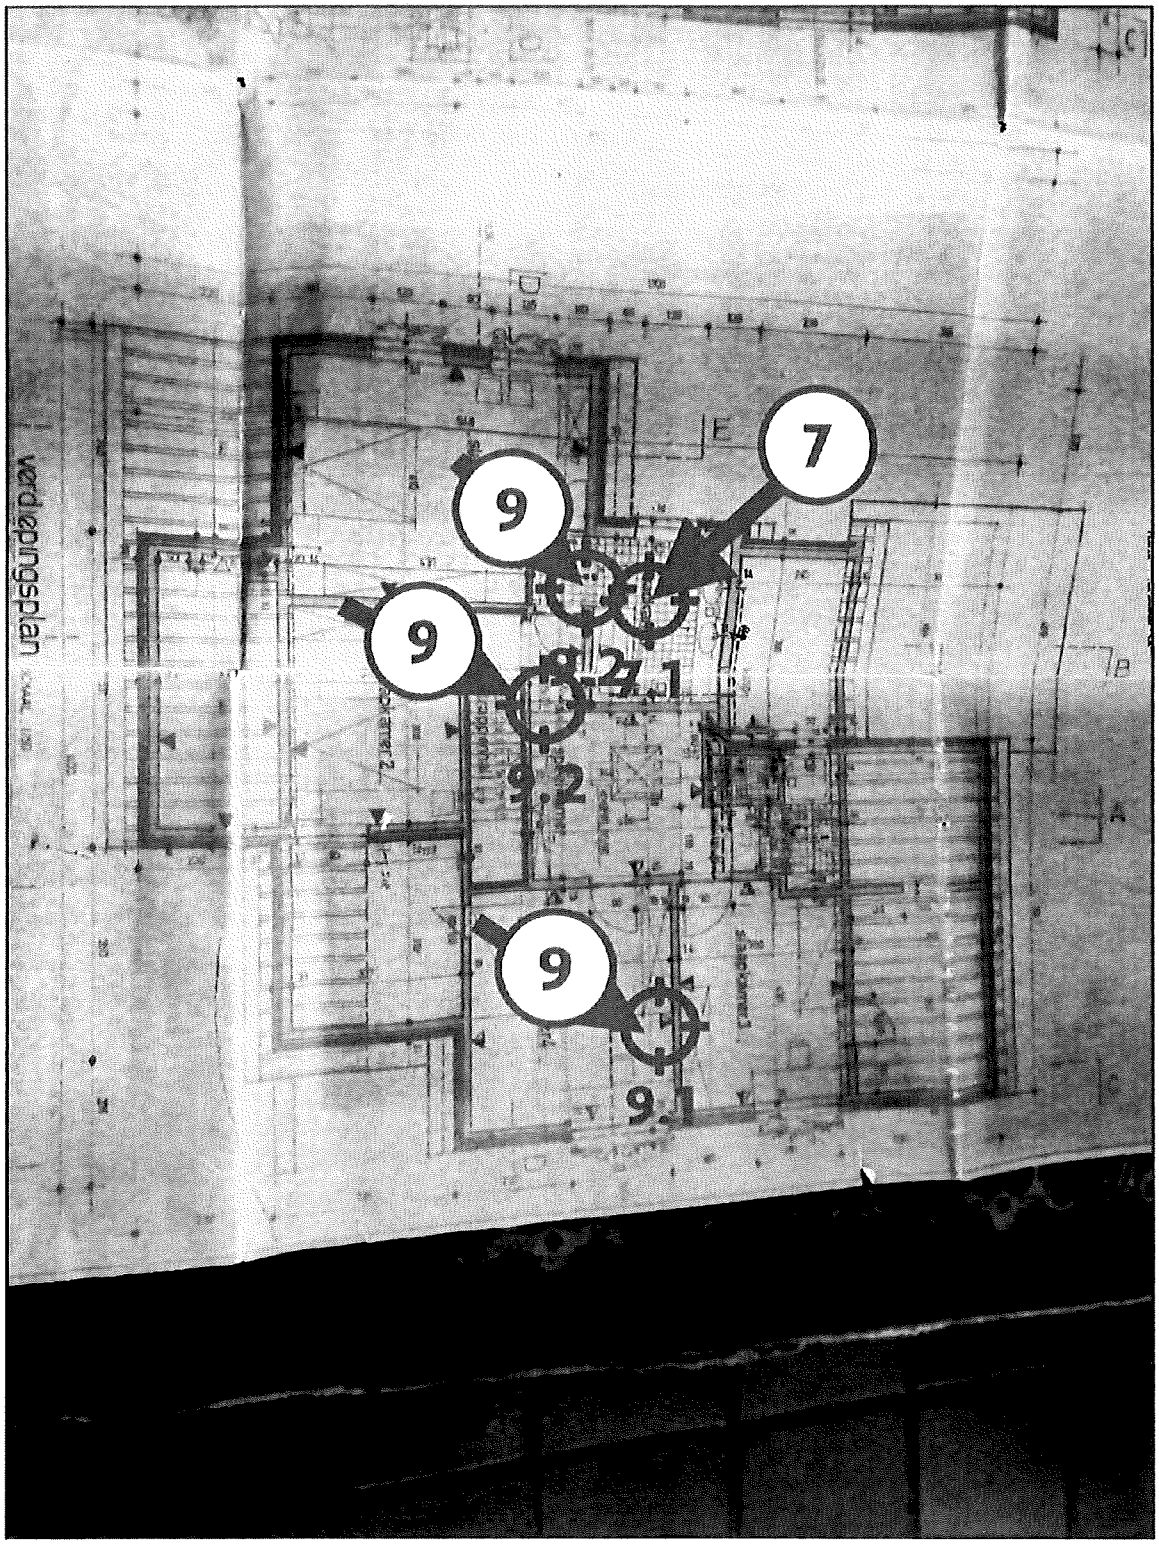
Plan 1.3: IMG_5228

7. tegellijm faience metselwerk bad	Geen asbest	-
7.1 Code: MM04	Puntmonster	-
9. Mengstaal pleisterwerk muur en plafond	Geen asbest	-
9.1 Code: MM02	Mengmonster	-
9.2 Code: MM03	Mengmonster	-

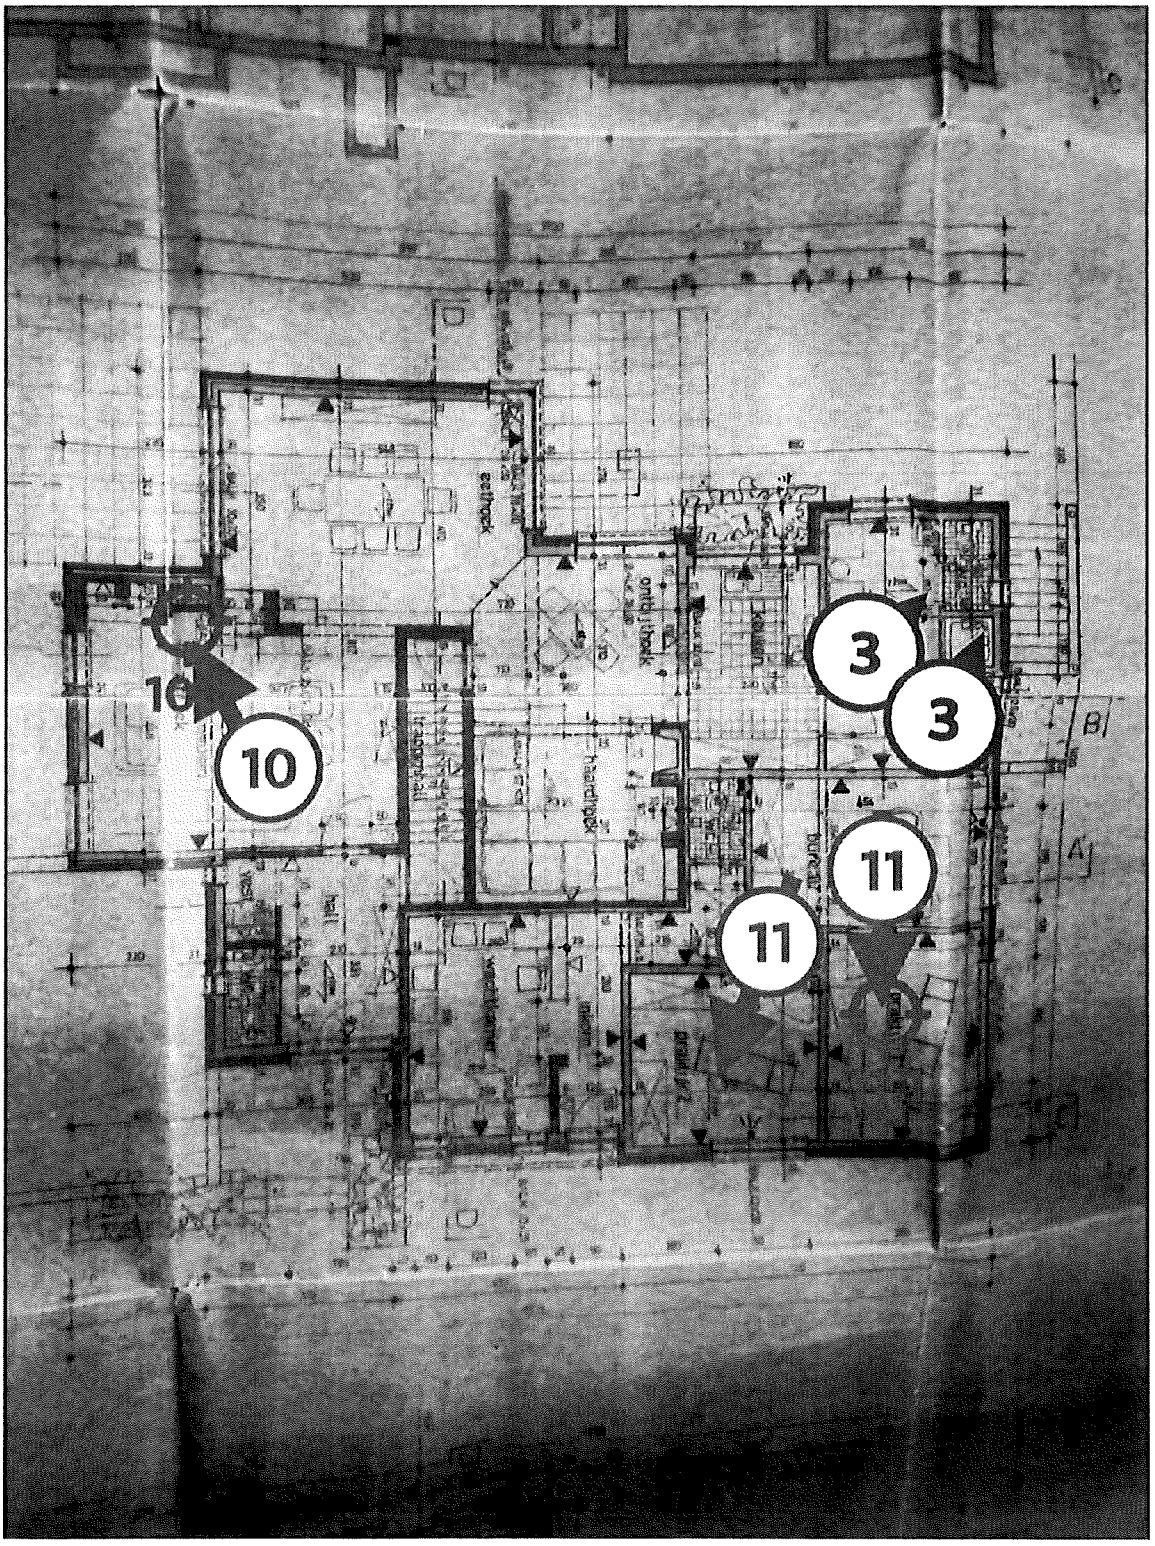
Plan 1.4: IMG_5227

3. tegellijm falence	Advies	-
10. Isolatie strip raam/glas van de kachel	Geen asbest	-
10.1 Code: MM07	Puntmonster	-
11. vinyl tegels, praktijkgedeelte	Geen asbest	-
11.1 Code: MM08	Puntmonster	-

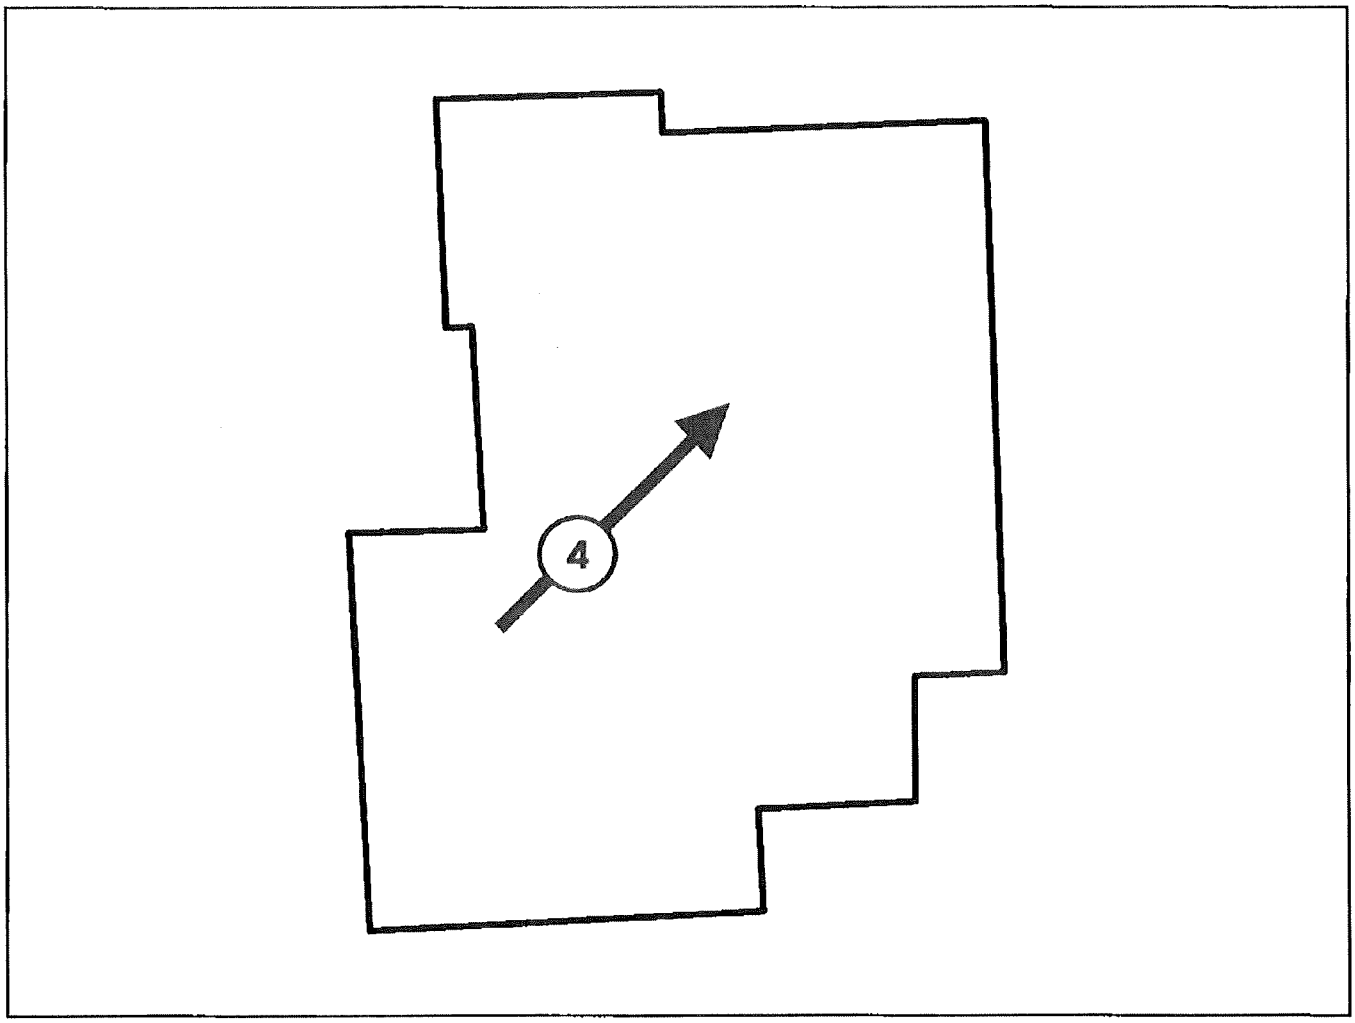
Plan 1.5: Hoofdgebouw plan

Beschrijving	Type	Actie
4. onderdak	Advies	-

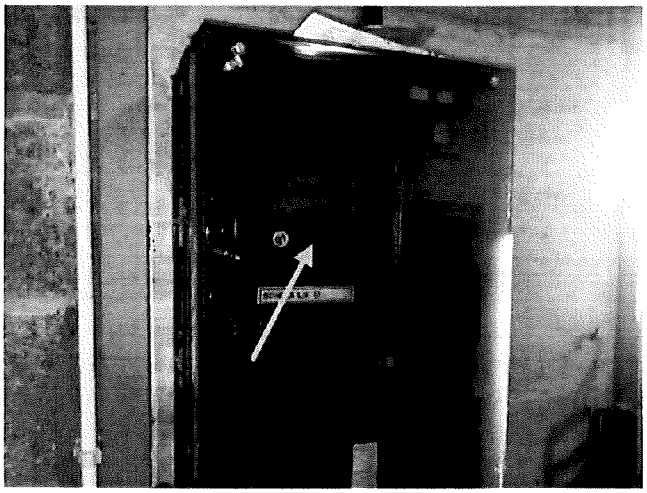
Fiche 1: Bakeliet, kelder, Cv ruimte

Asbestmateriaal

Het asbestmateriaal valt onder de mijlpaal van 2040.

Eindbeoordeling materiaalrisico	Zeer laag materiaalrisico en/of zeer lage kans op vezelvrijgave

Gebondenheid	Categorie 1: hechtgebonden in oorsprong
Asbestsoort (vezeltype)	Alleen chrysotiel
Asbestconcentratie	Laag (< 50%)
Afschermingsgraad van het gehele materiaal	Geheel of deels (ook) vrij aan de binnenlucht
Toestand van het materiaal	Onbeschadigd, niet verweerd

Beschrijving	Bakeliet, kelder, Cv ruimte
Omgeving	Binnen
Primaire drager	Communicatie en elektrische infrastructuur en uitrusting
Asbestmateriaal	Plaat, paneel, tablet - Type Bakeliet
Bindmiddel van asbestmateriaal	Kunststof of -hars
Gebondenheid op basis van bindmiddel	Hecht
Hoeveelheid (oppervlakte - dikte - aantal)	• 0,30 m^2 - 1,00 cm - 5 stuks
Totaal volume	0,015 m^3
Eenvoudig bereikbaar	Ja
Bevestigingswijze	• Geschroefd
Identificatiemethode	Vaststelling zonder monstername

- Zorg voor een veilig beheer. Vermijd het beschadigen van het asbestmateriaal. Controleer de toestand jaarlijks op wijzigingen.

- Eenvoudige handelingen: mag via doe-het-zelf of door werknemer(s) met opleidingsattest eenvoudige handelingen
  geen complexe situatie

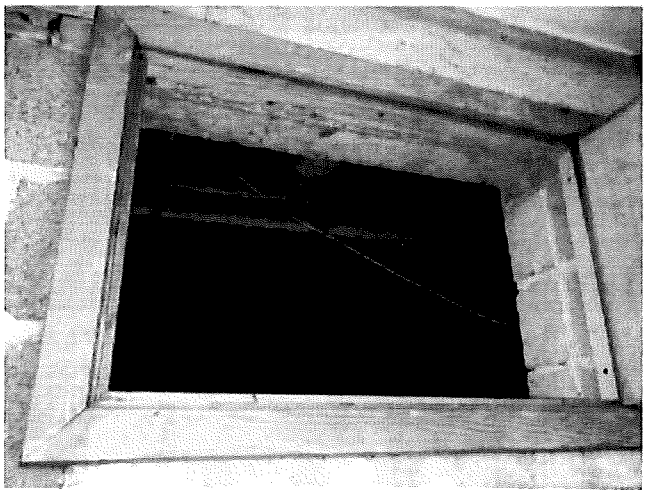
Fiche 2: Kruipruimte < 1,5M

Permanente beperking

Reden: onderzoek kruipkelder minder 1,5 meter

Uitleg van de asbestdeskundige: Kruipkelder kunnen nog asbesthoudende materialen gebruikt zijn, zoals doorvoeren, buizen enz...

In het openingsluik werd er in de eerste ruimte niets verdacht waargenomen.

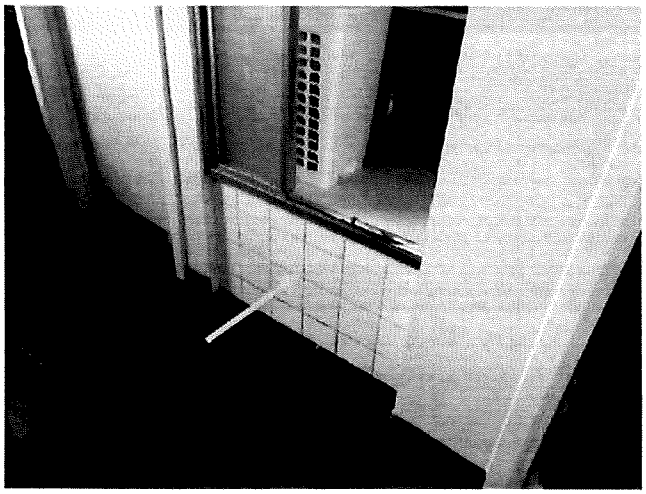
Fiche 3: tegellijm faience

tegellijm faience enkel te onderzoeken bij destructief onderzoek. badkamer

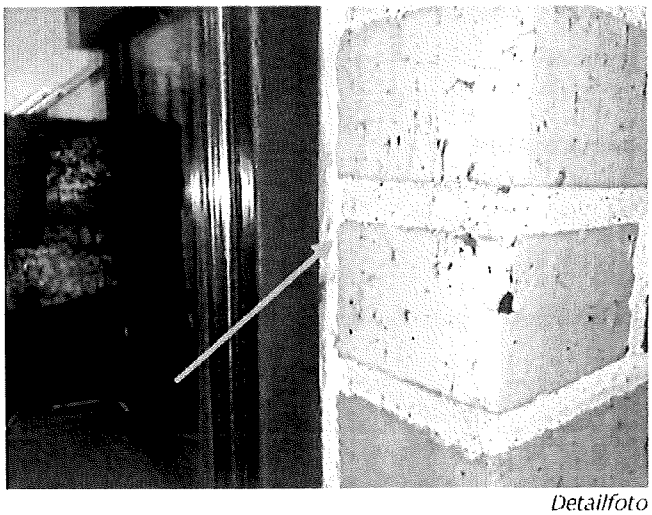
Fiche 5: Mastiek houte kozijn - facade steen

Geen asbest

#	Type	Referentie	Resultaat
5.1	Mengmonster	MM06	Geen asbest

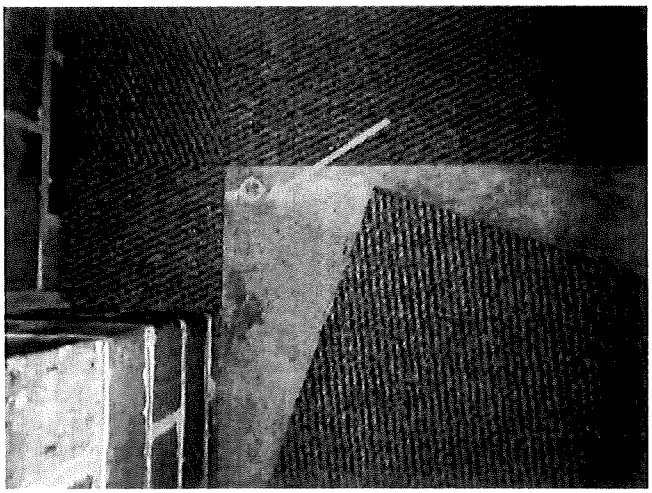
Fiche 6: lijmlaag onder tapijt tegels

Geen asbest

#	Type	Referentie	Resultaat
6.1	Puntmonster	MM05	Geen asbest

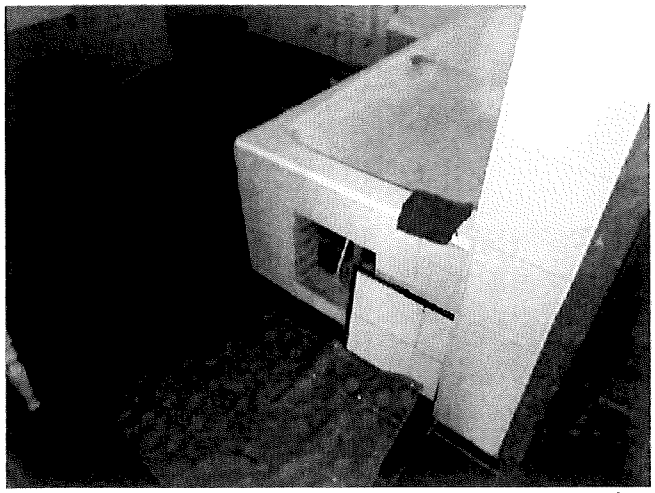
Fiche 7: tegellijm faience metselwerk bad

Geen asbest

#	Type	Referentie	Resultaat
7.1	Puntmonster	MM04	Geen asbest

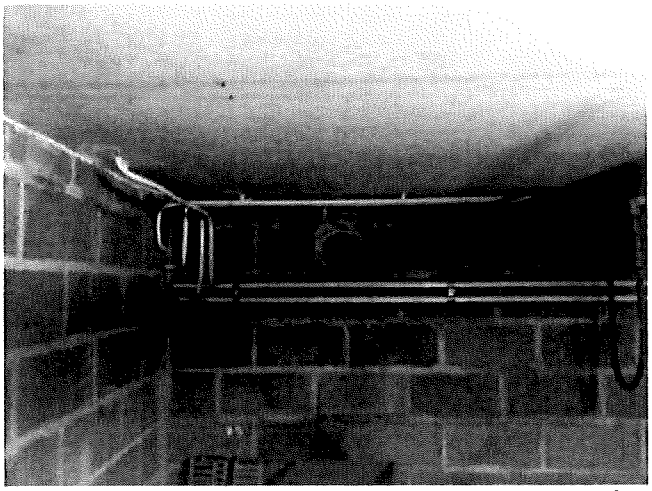
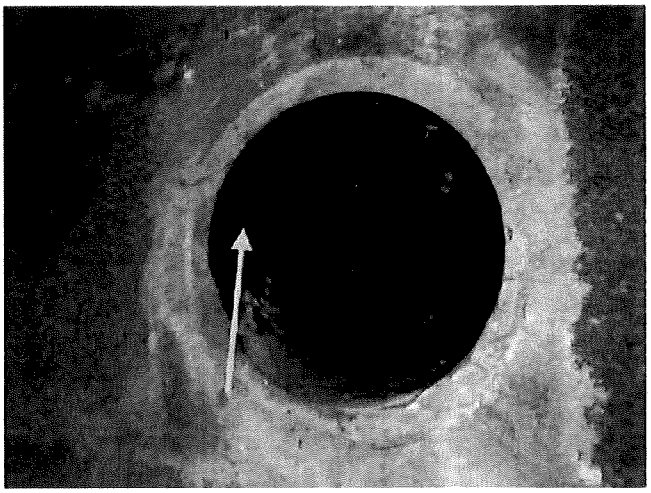
Fiche 8: Doorvoer verluchtingsbuis, kelder

Geen asbest

#	Type	Referentie	Resultaat
8.1	Puntmonster	MM01	Geen asbest

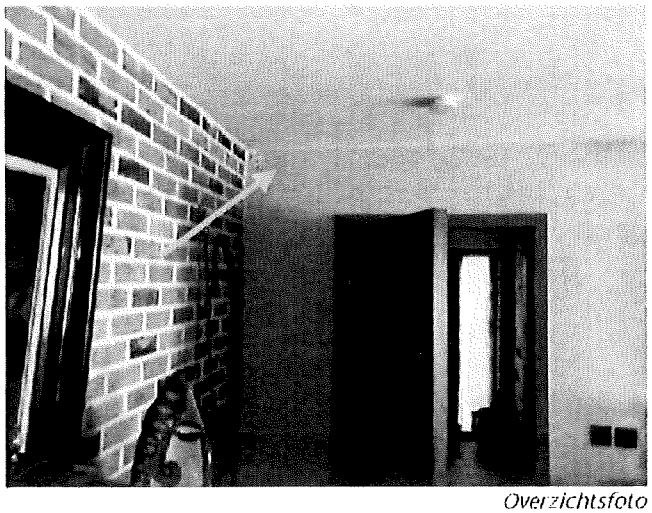
Fiche 9: Mengstaal pleisterwerk muur en plafond

Geen asbest

#	Type	Referentie	Resultaat
9.1	Mengmonster	MM02	Geen asbest
9.2	Mengmonster	MM03	Geen asbest

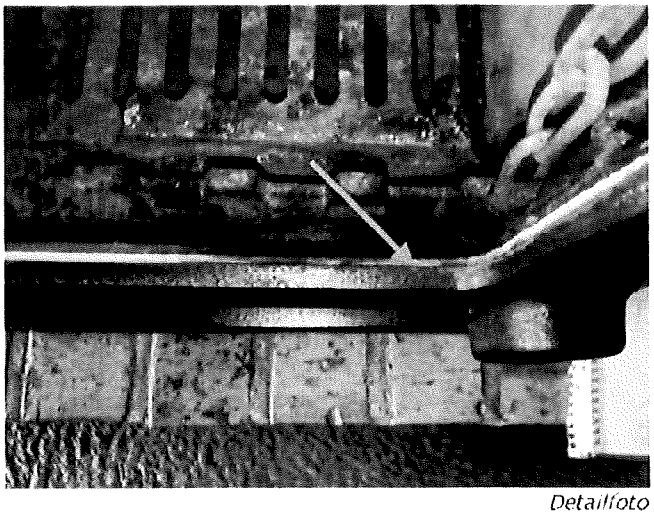
Fiche 10: isolatie strip raam/glas van de kachel

Geen asbest

#	Type	Referentie	Resultaat
10.1	Puntmonster	MM07	Geen asbest

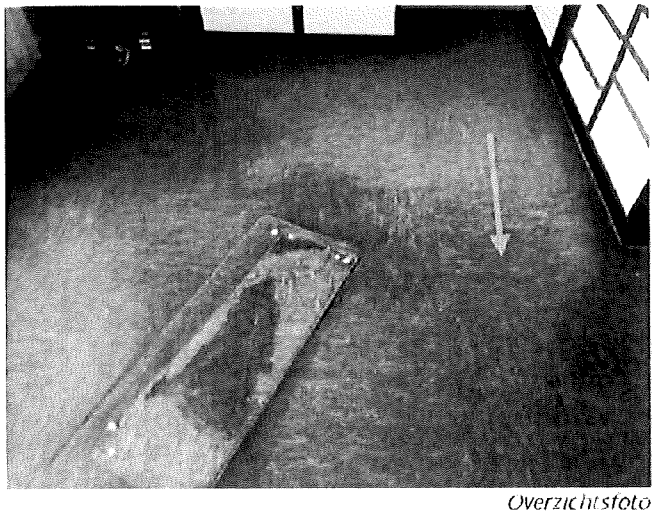
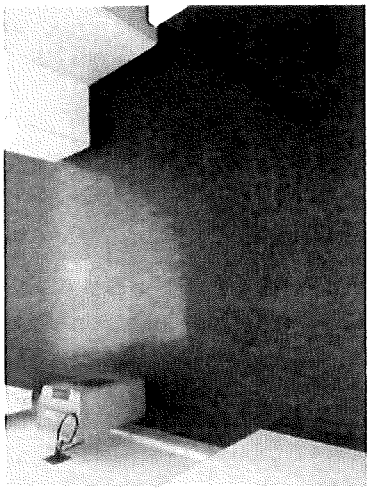
Fiche 11: vinyl tegels, praktijkgedeelte

Geen asbest

#	Type	Referentie	Resultaat
11.1	Puntmonster	MM08	Geen asbest
