Asbestinventarisatetest

Steenweg 98/1, 3540 Herk-de-Stad

Attestnummer : 20250421-000171.001

Uitgegeven op : 21.04.2025

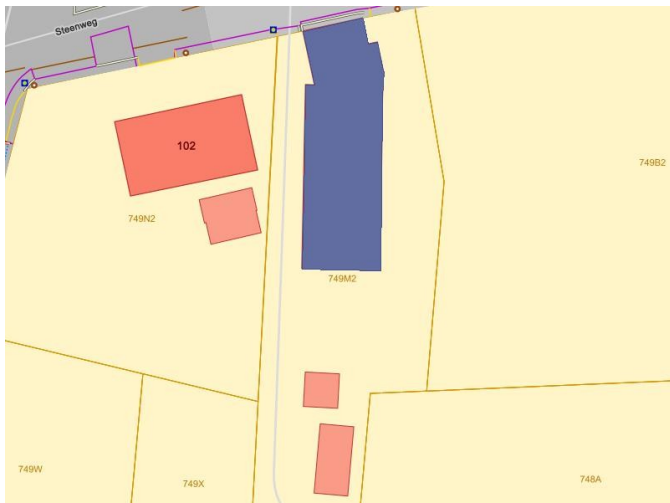
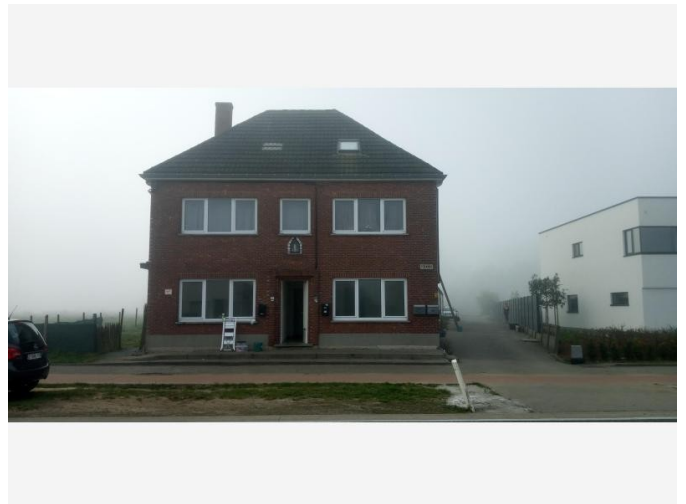
Zone 1: Hoofdgebouw

- 0 Asbestmaterialen
- 1 **Beperking**
- 0 Uitsluitingen
- 0 Roerende goederen
- 0 Puin, steenslag, (water)bodem
- 2 **Adviezen**
- 2 **Geen asbest**

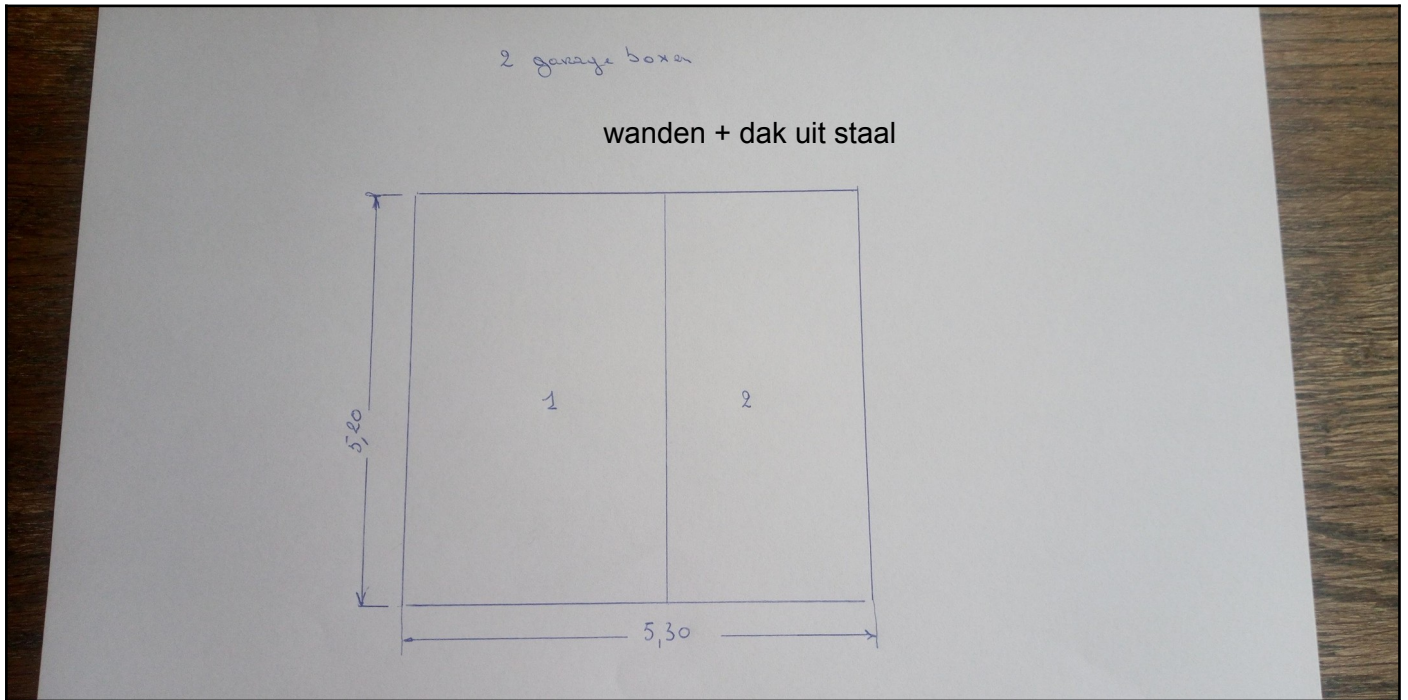
Plan 2.1: garageboxen 2st

- 0 Asbestmaterialen
- 0 Beperkingen
- 0 Uitsluitingen
- 0 Roerende goederen
- 0 Puin, steenslag, (water)bodem
- 0 Adviezen
- 0 Geen asbest

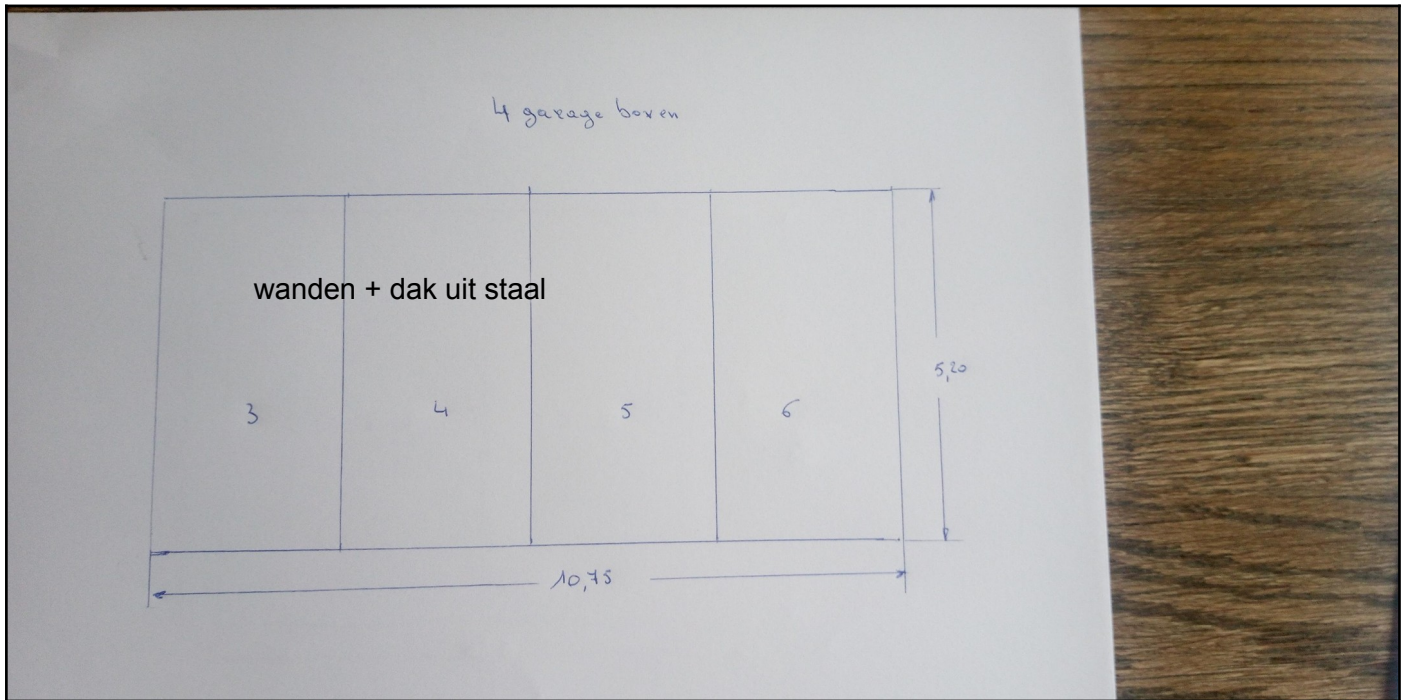
Plan 3.1: garageboxen 4st

- 0 Asbestmaterialen
- 0 Beperkingen
- 0 Uitsluitingen
- 0 Roerende goederen
- 0 Puin, steenslag, (water)bodem
- 0 Adviezen
- 0 Geen asbest

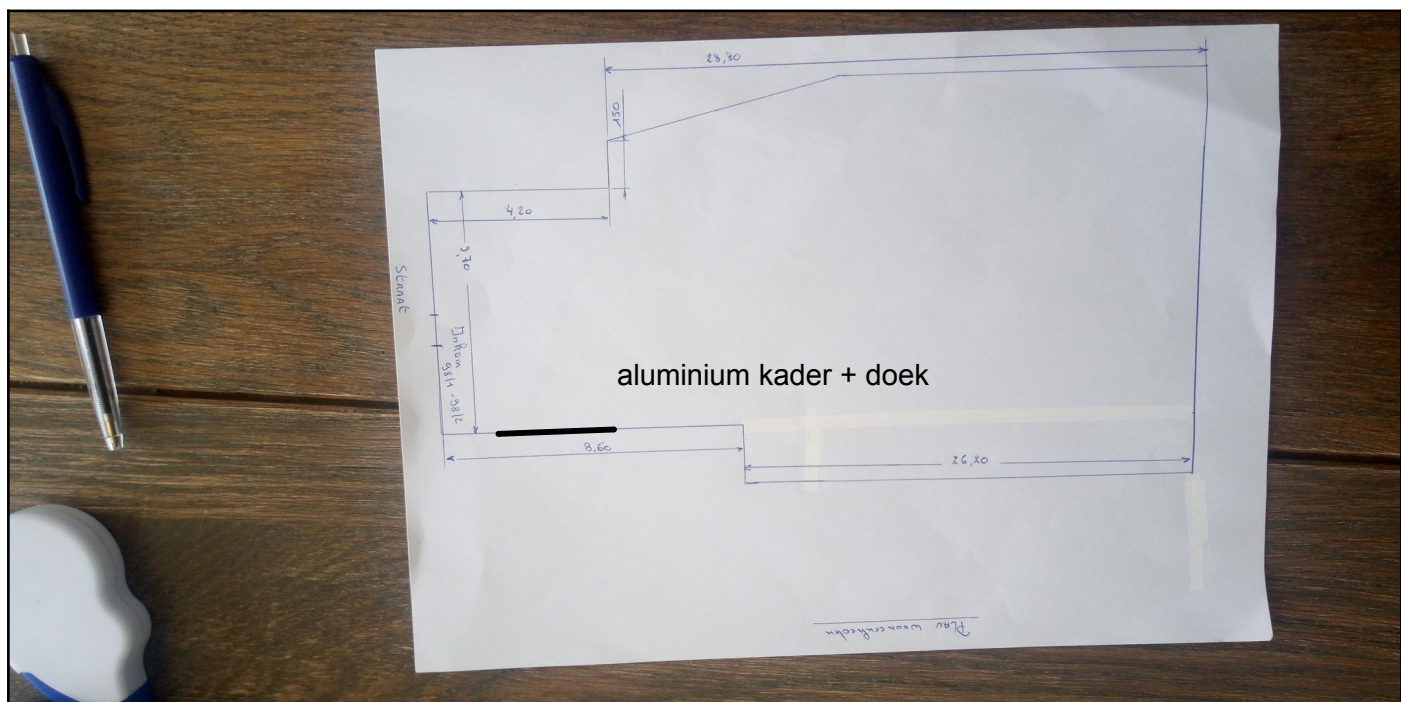
Plan 4.1: reclame bord

- 0 Asbestmaterialen
- 0 Beperkingen
- 0 Uitsluitingen
- 0 Roerende goederen
- 0 Puin, steenslag, (water)bodem
- 0 Adviezen
- 0 Geen asbest

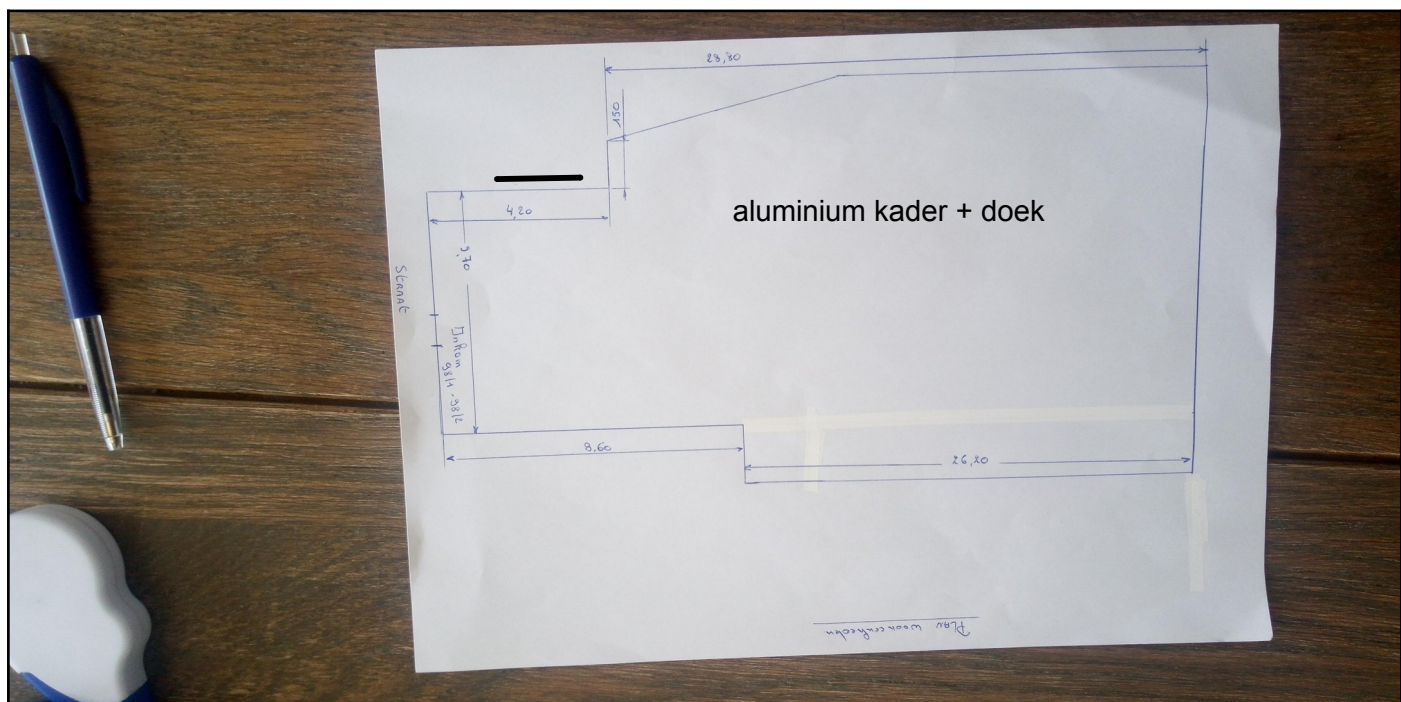
Plan 5.1: reclame bord

- 0 Asbestmaterialen
- 0 Beperkingen
- 0 Uitsluitingen
- 0 Roerende goederen
- 0 Puin, steenslag, (water)bodem
- 0 Adviezen
- 0 Geen asbest

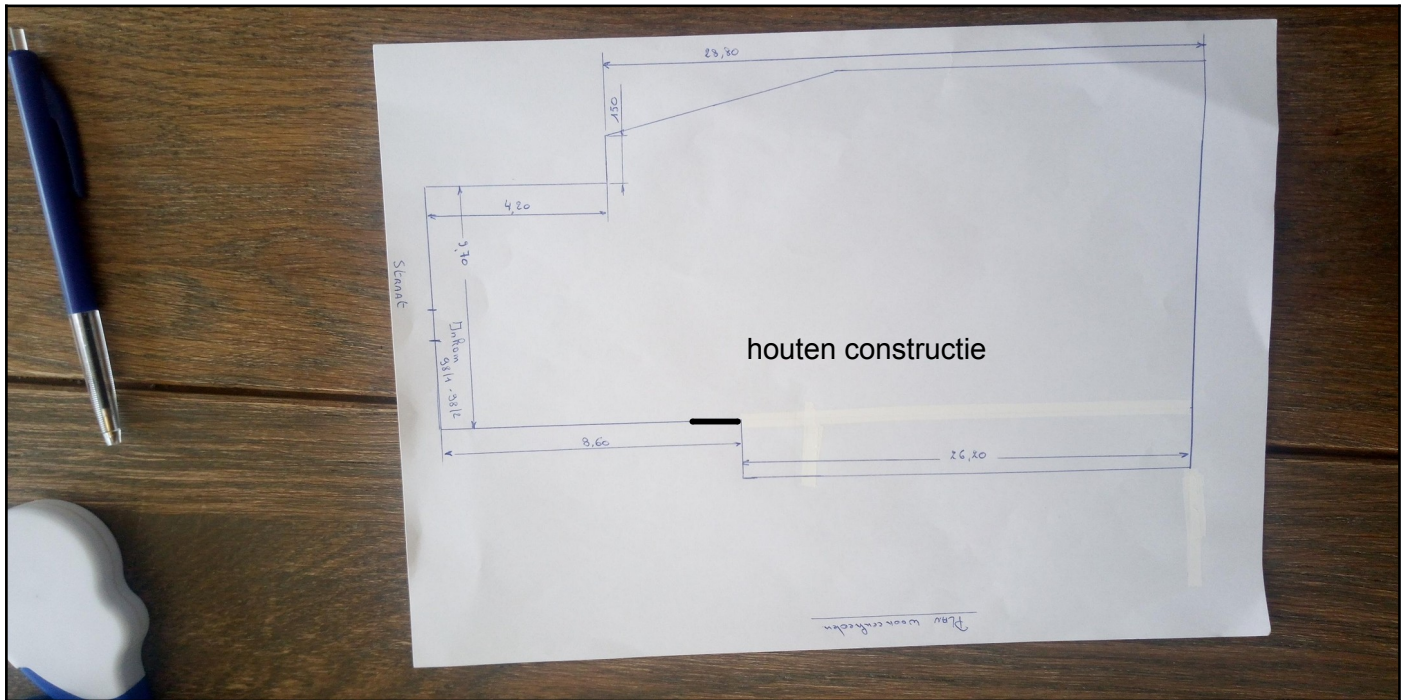
Plan 6.1: gasmeters

- 0 Asbestmaterialen
- 0 Beperkingen
- 0 Uitsluitingen
- 0 Roerende goederen
- 0 Puin, steenslag, (water)bodem
- 0 Adviezen
- 0 Geen asbest
