# Asbestinventarisatetest

Steenweg 98/2, 3540 Herk-de-Stad

Attestnummer : 20250421-000179.000

Uitgegeven op : 21.04.2025

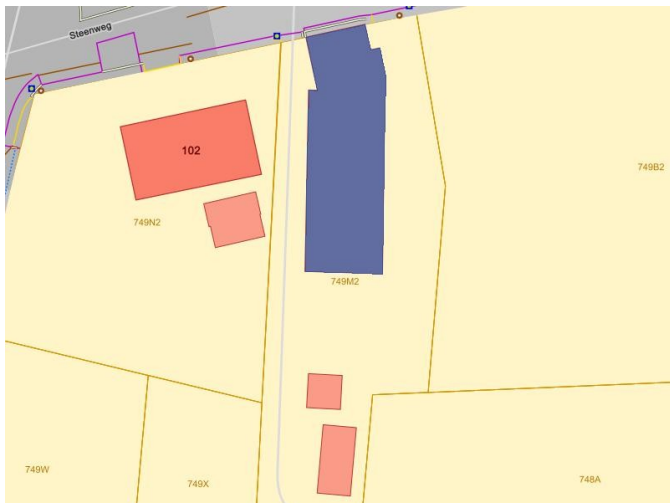
# Zone 1: Hoofdgebouw

- 0 Asbestmaterialen
- 1 Beperking**
- 0 Uitsluitingen
- 0 Roerende goederen
- 0 Puin, steenslag, (water)bodem
- 1 Advies**
- 3 Geen asbest**

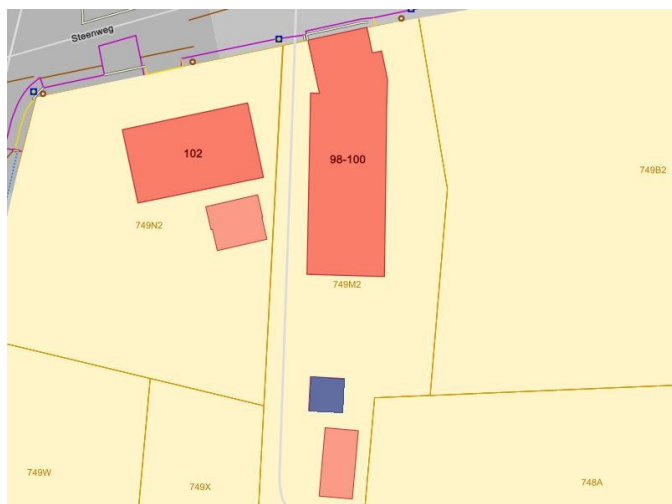
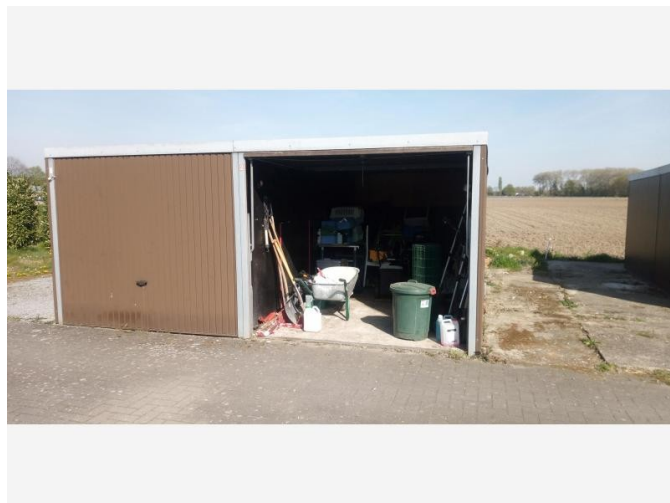
## Zone 2: 2 garageboxen

- 0 Asbestmaterialen
- 0 Beperkingen
- 0 Uitsluitingen
- 0 Roerende goederen
- 0 Puin, steenslag, (water)bodem
- 0 Adviezen
- 0 Geen asbest

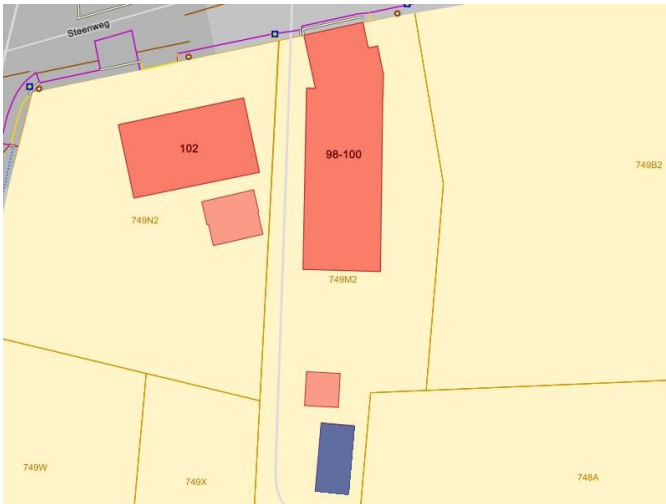
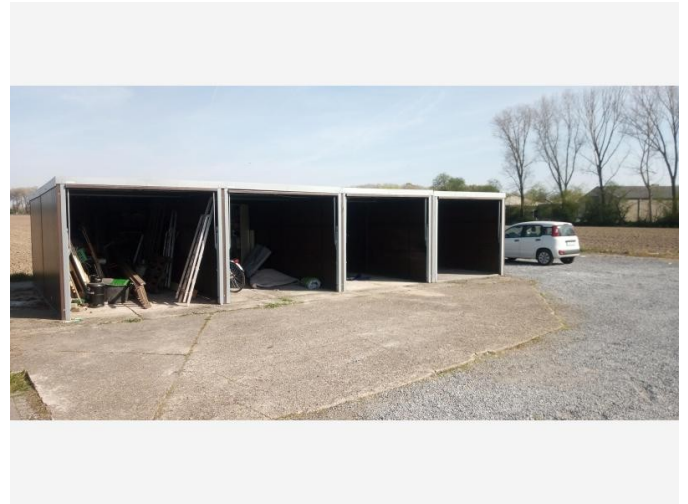
## Zone 3: 4 garageboxen

- 0 Asbestmaterialen
- 0 Beperkingen
- 0 Uitsluitingen
- 0 Roerende goederen
- 0 Puin, steenslag, (water)bodem
- 0 Adviezen
- 0 Geen asbest

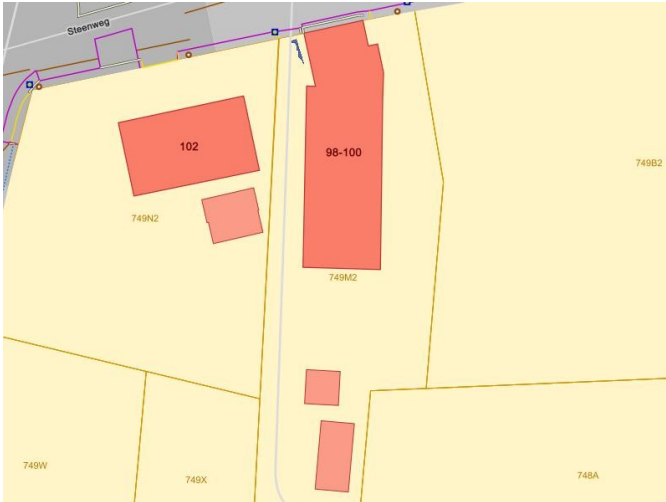
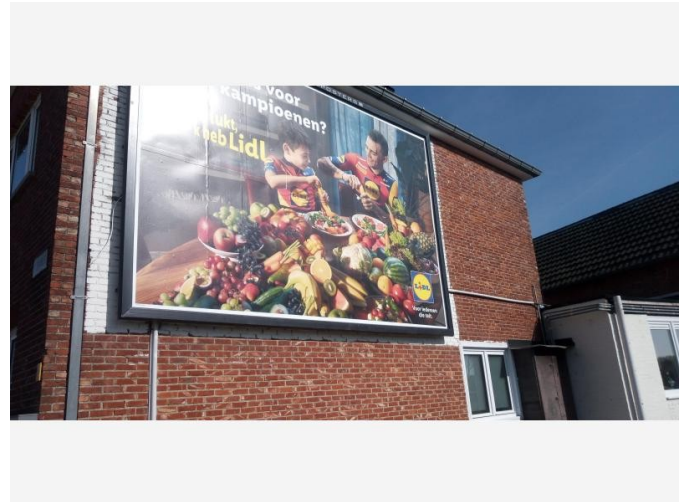
## Zone 4: reclame bord

- 0 Asbestmaterialen
- 0 Beperkingen
- 0 Uitsluitingen
- 0 Roerende goederen
- 0 Puin, steenslag, (water)bodem
- 0 Adviezen
- 0 Geen asbest

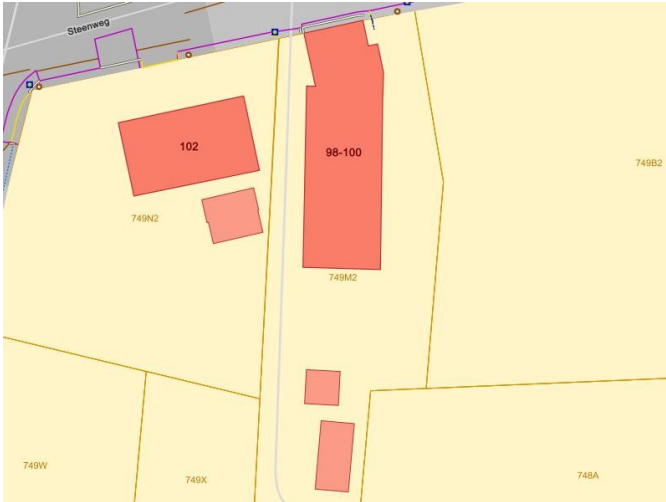
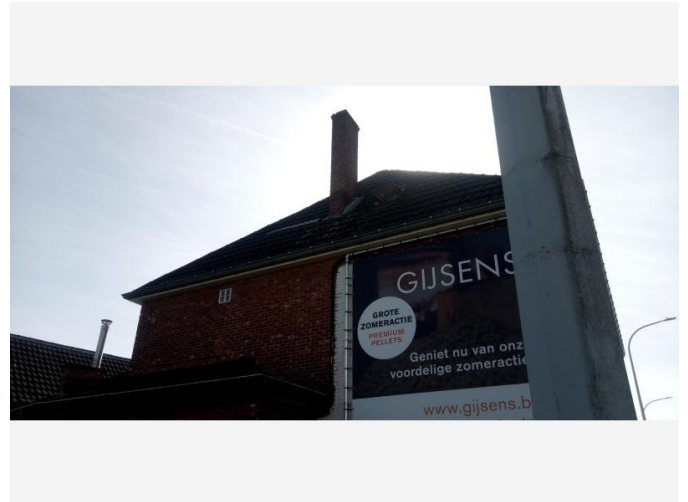
## Zone 5: reclame bord

- 0 Asbestmaterialen
- 0 Beperkingen
- 0 Uitsluitingen
- 0 Roerende goederen
- 0 Puin, steenslag, (water)bodem
- 0 Adviezen
- 0 Geen asbest

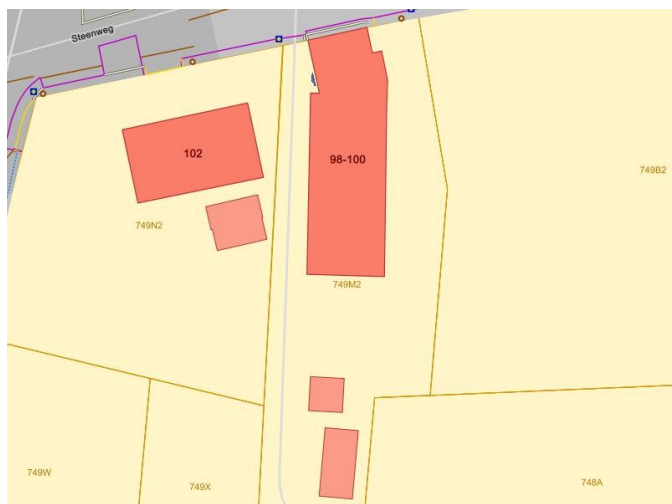
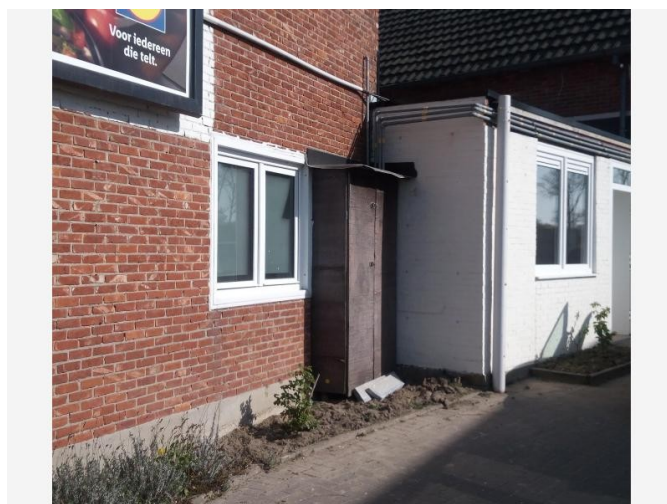
## Zone 6: gasmeters

- 0 Asbestmaterialen
- 0 Beperkingen
- 0 Uitsluitingen
- 0 Roerende goederen
- 0 Puin, steenslag, (water)bodem
- 0 Adviezen
- 0 Geen asbest
