Asbestinventarisatetest

Hazerikstraat 10, 3582 Beringen

Attestnummer : 20251209-000037.000

Uitgegeven op : 09.12.2025

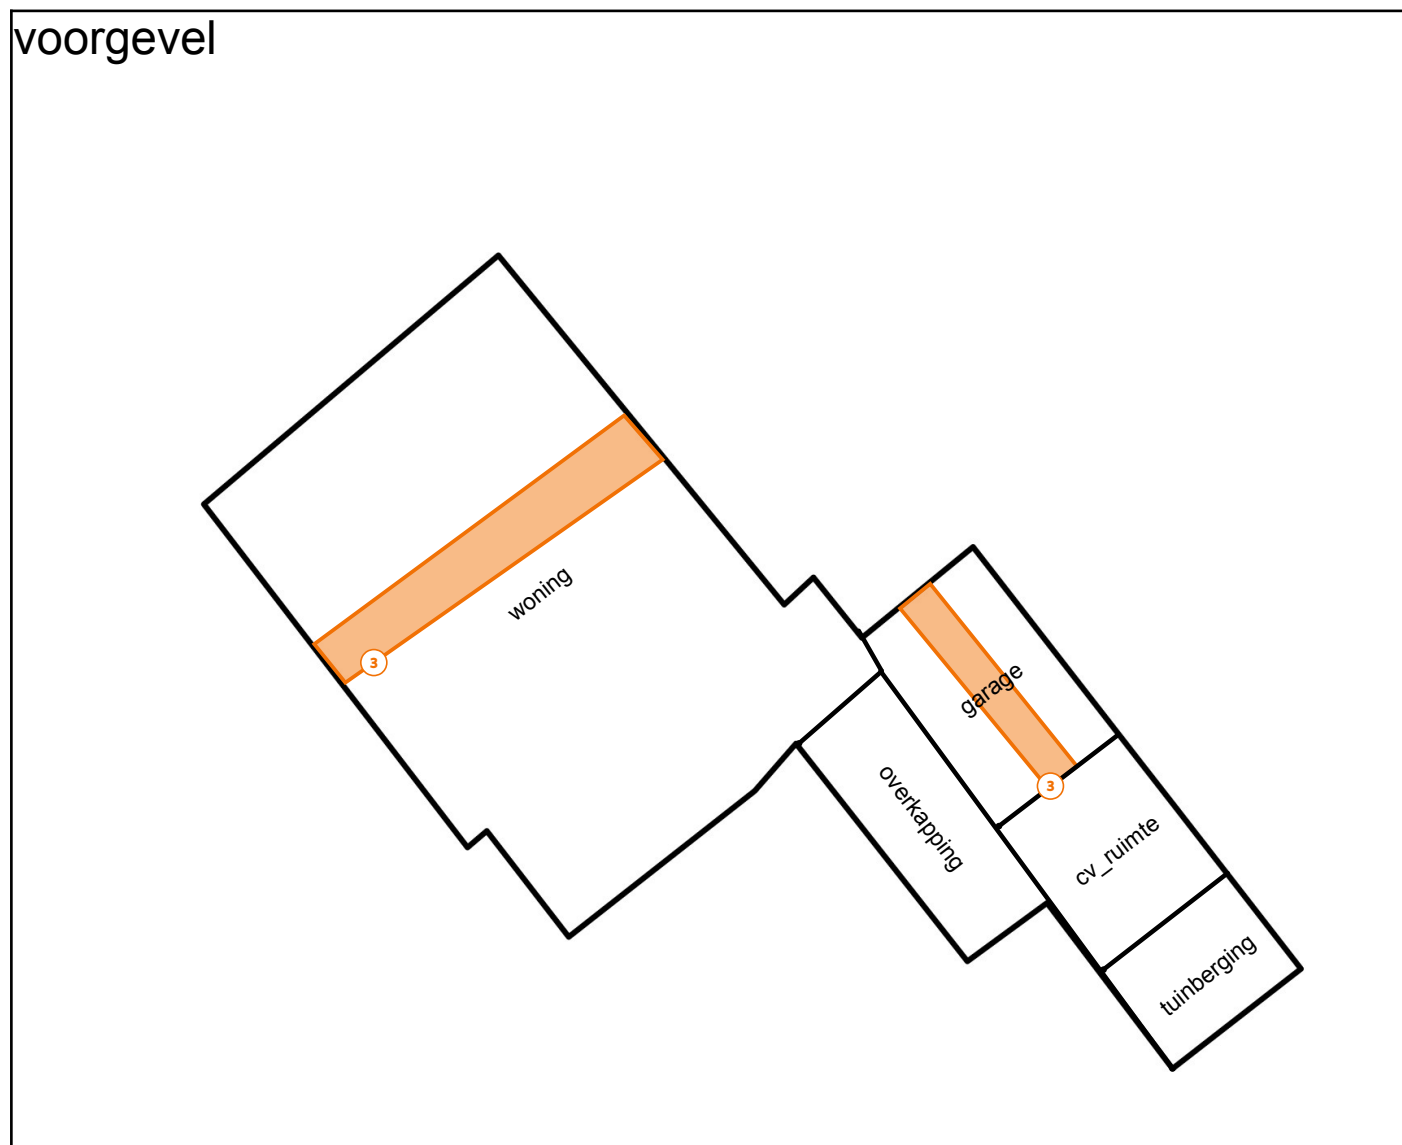
Plan 1.4: Woning + bijgebouwen en constructies

| Beschrijving | Type | Actie |
|---|---|---|
| 3. Nokpannen/windveren asbestcement | Asbestmateriaal | Verwijderen |

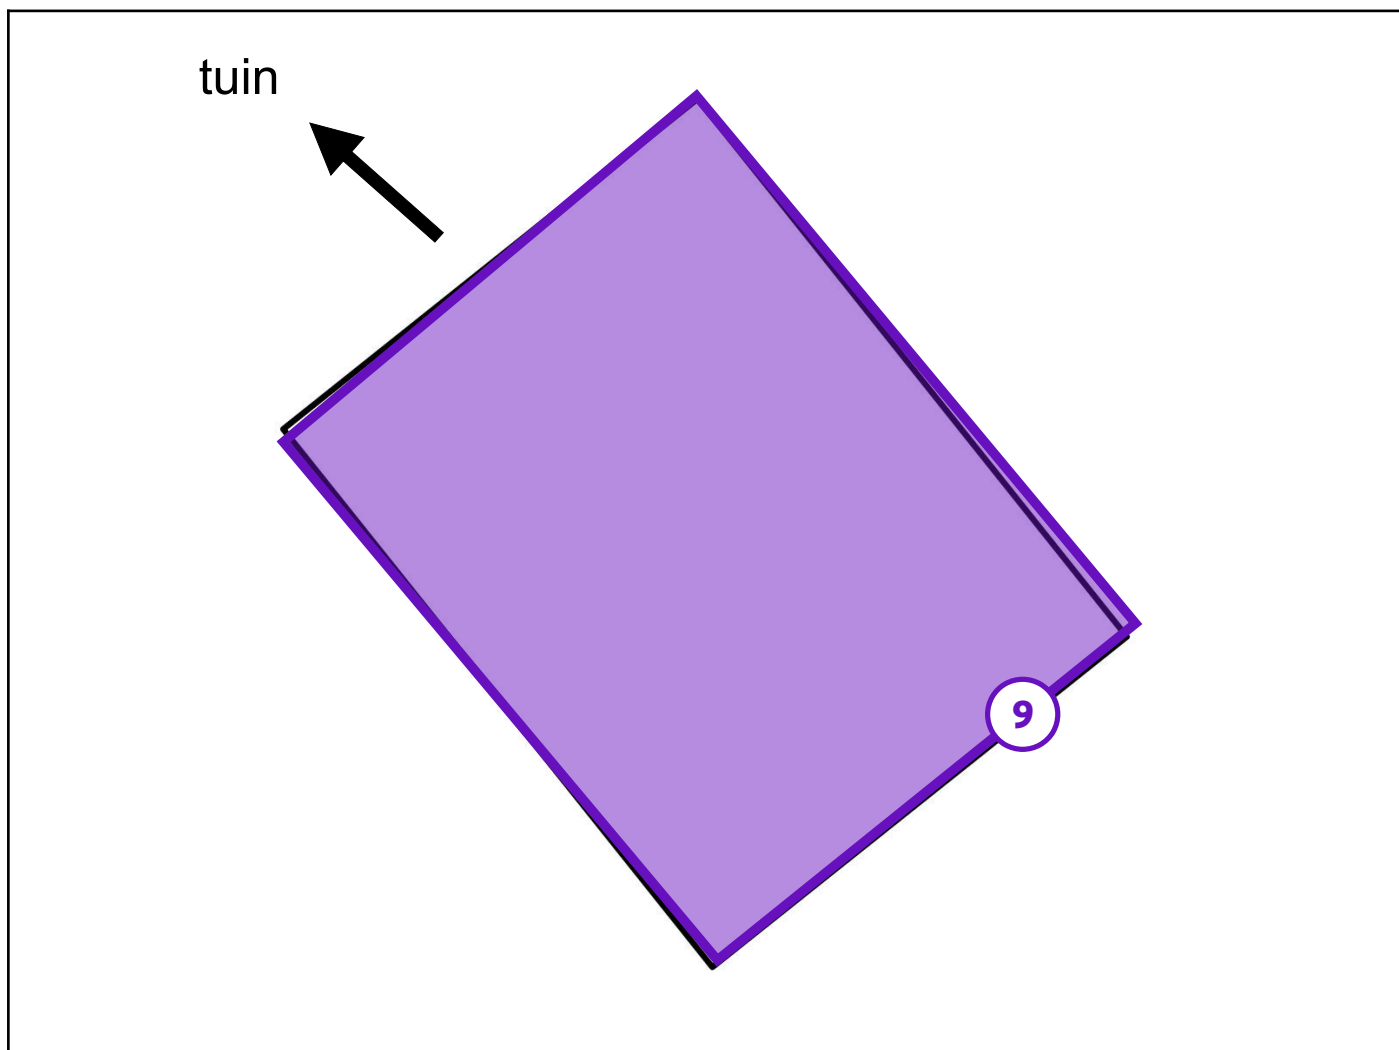
Plan 2.2: Constructie verwijderd

| Beschrijving | Type | Actie |
|---|---|---|
| 9. Constructie verwijderd | Advies | - |

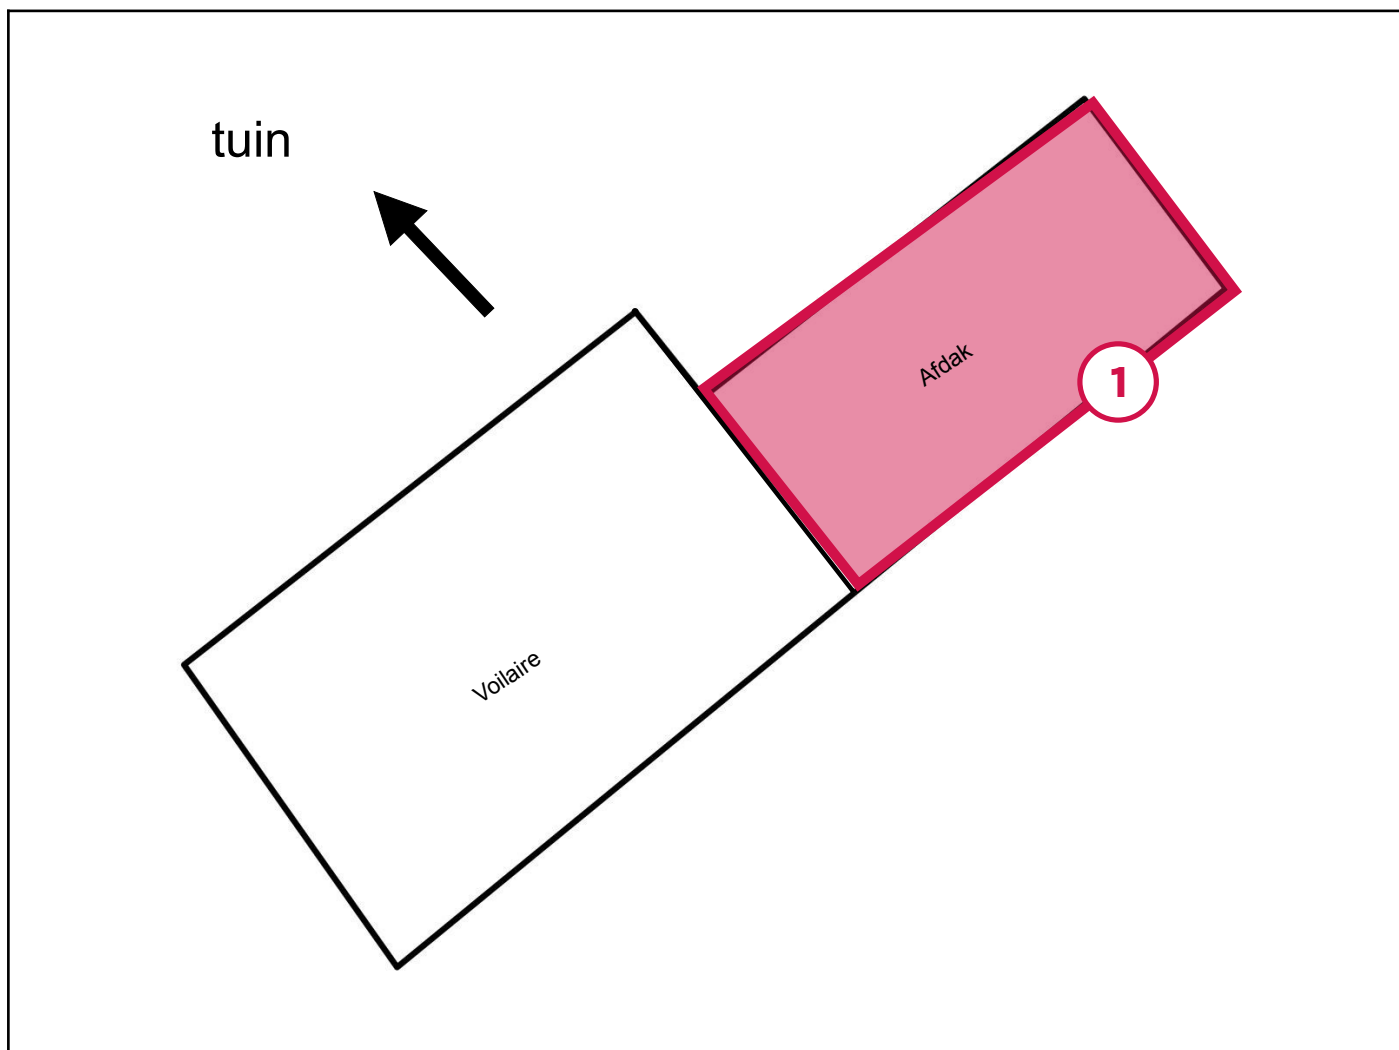
Plan 3.2: Afdak + voilaire

| Beschrijving | Type | Actie |
|---|---|---|
| 1. Golfplaten | Asbestmateriaal | Dringend verwijderen |

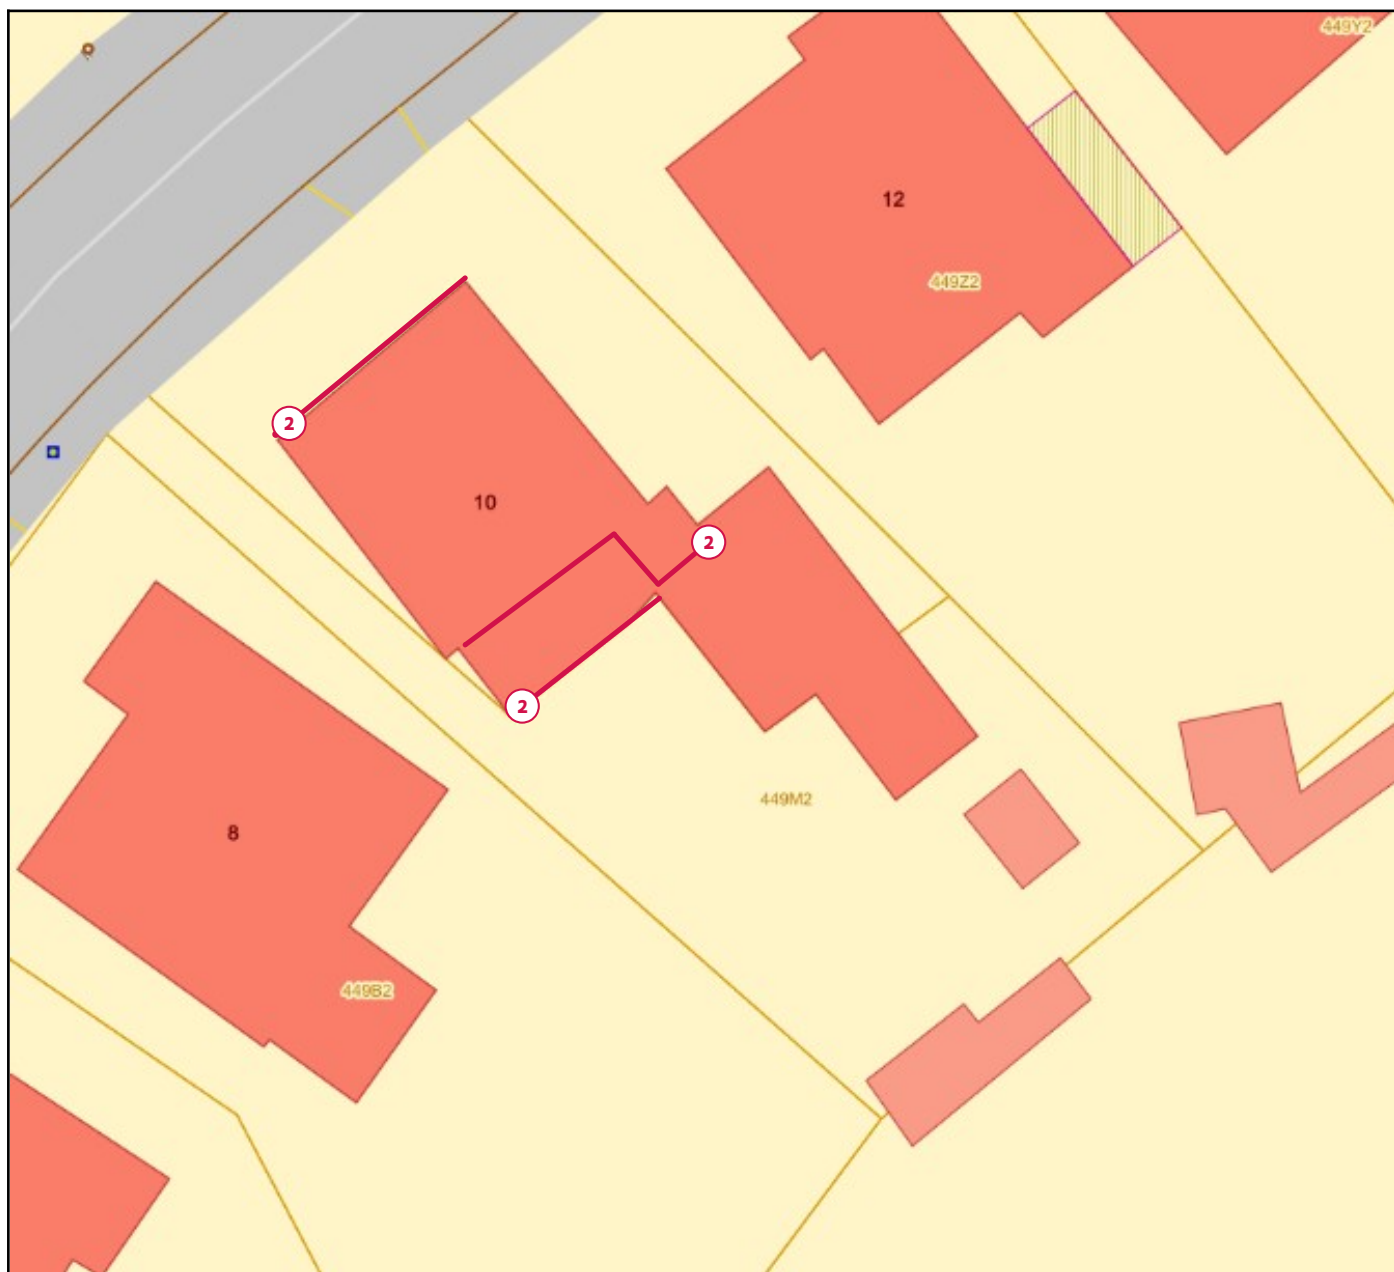
Plan 4.1: Vaststellingen buiten de constructies

| Beschrijving | Type | Actie |
|---|---|---|
| 2. Slib/sediment dakgoot_ woning | Asbestmateriaal | Dringend verwijderen |

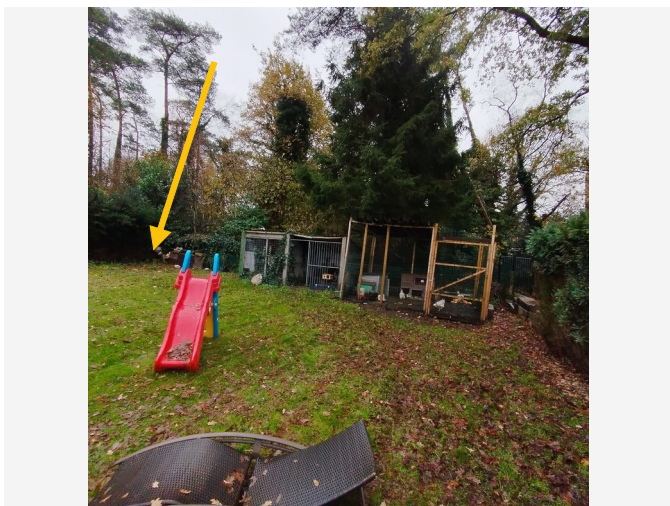
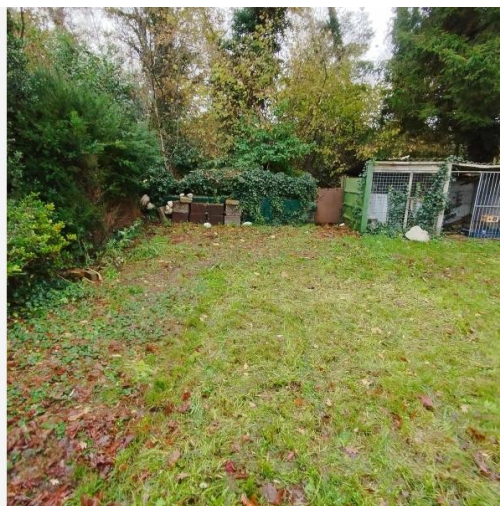
Informatie over een materiaal dat de asbestdeskundige niet meer kan waarnemen of vaststellen

| Basis voor advies | Geen constructie aanwezig |

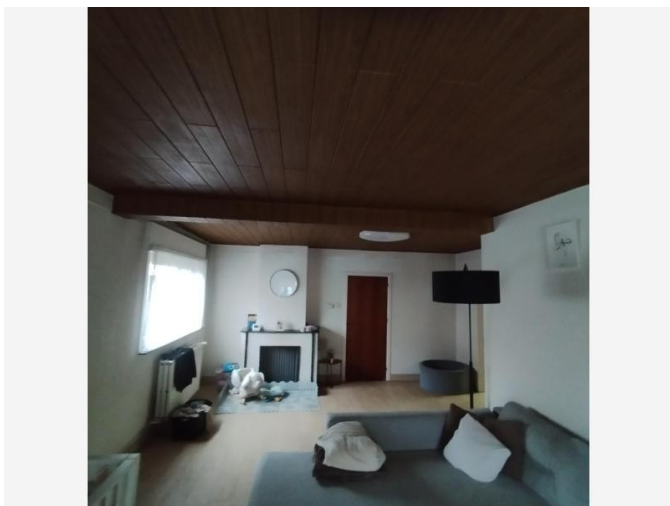
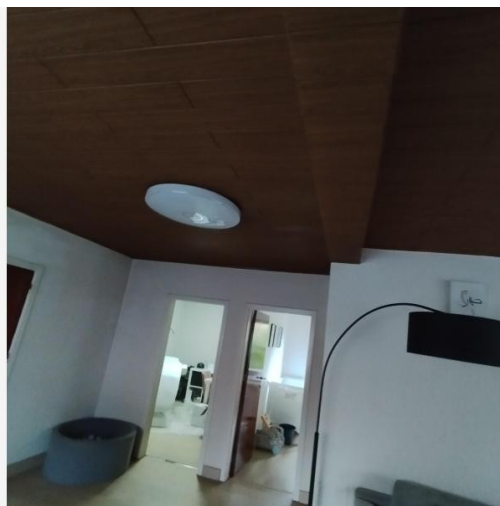
Informatie over een niet-asbestverdacht materiaal

| Basis voor advies | De asbestdeskundige beoordeelt het materiaal als niet-asbestverdacht. |

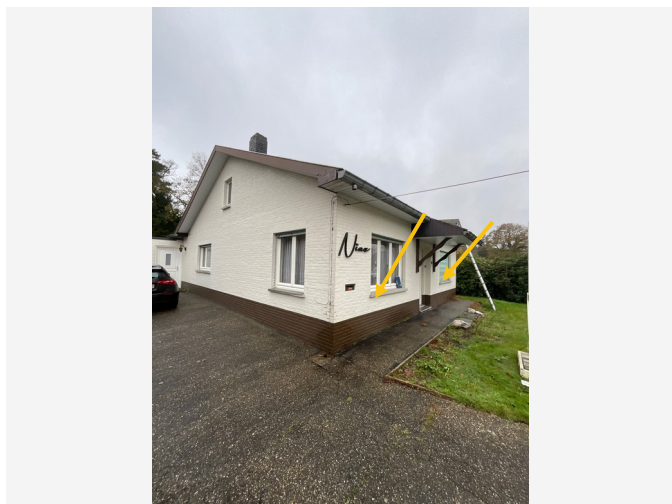
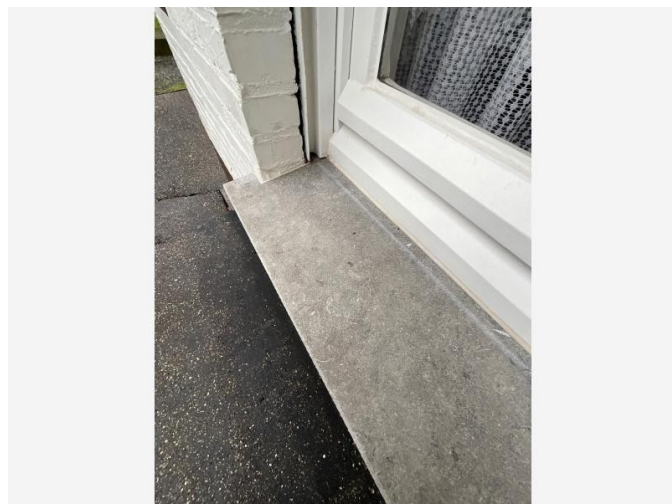
Informatie over een niet-asbestverdacht materiaal

| Basis voor advies | De asbestdeskundige beoordeelt het materiaal als niet-asbestverdacht. |

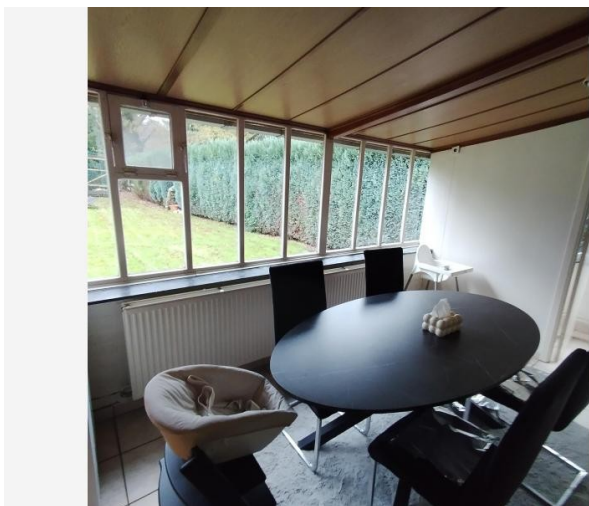
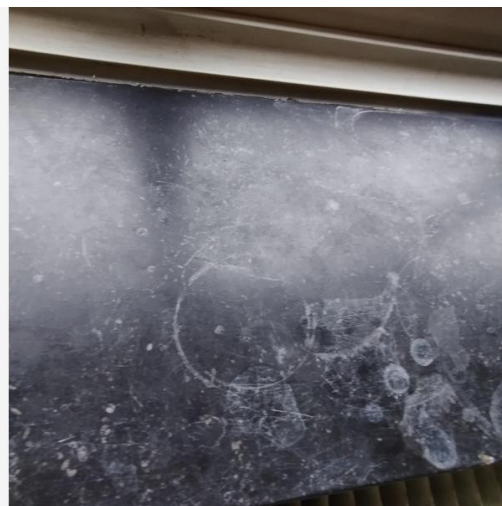
Informatie over een niet-asbestverdacht materiaal

| Basis voor advies | De asbestdeskundige beoordeelt het materiaal als niet-asbestverdacht. |

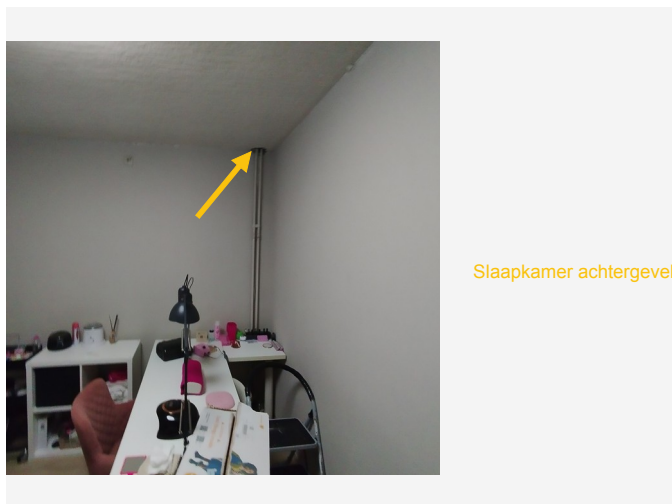
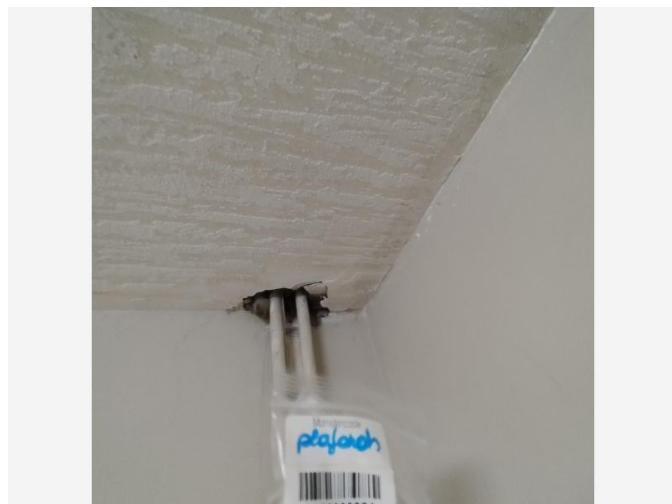
Fiche 14: Plafondpleister

Geen asbest

| Opmerking | <p>Volgens het inspectieprotocol is een monstername van het pleisterwerk verplicht om dit te identificeren als niet-asbesthoudend.</p> <p>Locatie staalnames: individuele ruimte: slaapkamer, inkom/ natte ruimte: badkamer, stookplaats: niet mogelijk/ traphal: NVT</p> <p>De vermelde oppervlaktes en volumes betreffen een beredeneerde schatting. Er worden geen rechten verleend aan deze oppervlaktes/volumes. De dikte is een schatting die voorkomt uit de monsterplaatsen en is daarom niet altijd representatief.</p> <p>. Enkele plafonds zijn afgewerkt met valse plafonds in plaatmateriaal. Het is niet duidelijk of er pleisterwerk aanwezig is achter deze valse plafonds, het is aangewezen om bijkomend onderzoek uit te voeren bij werken.</p> |

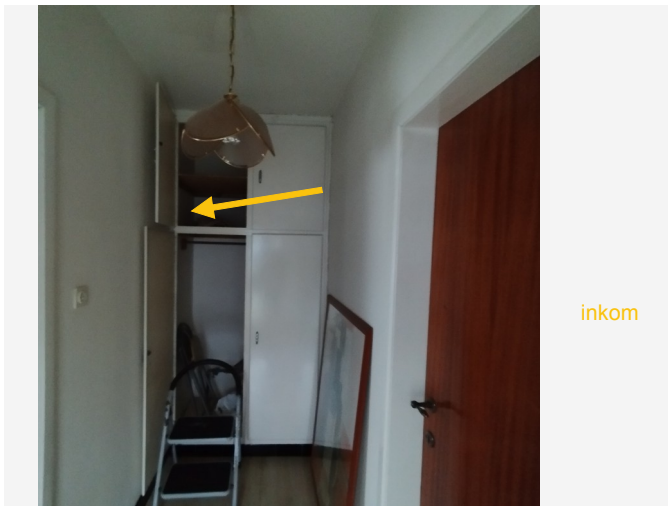
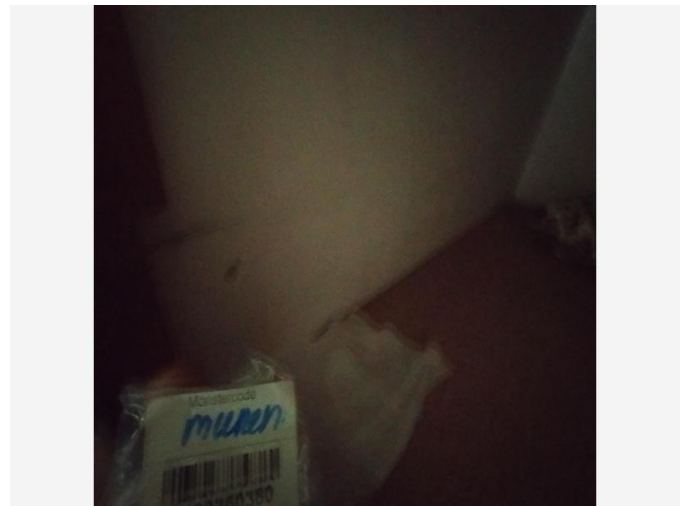
inkom

| Opmerking | <p>Volgens het inspectieprotocol is een monstername van het pleisterwerk verplicht om dit te identificeren als niet-asbesthoudend.</p> <p>Locatie staalnames: individuele ruimte: inkom, slaapkamer / natte ruimte: badkamer / stookplaats: niet mogelijk/ traphal: nvt</p> <p>De vermelde oppervlaktes en volumes betreffen een beredeneerde schatting. Er worden geen rechten verleend aan deze oppervlaktes/volumes. De dikte is een schatting die voorkomt uit de monsterplaatsen en is daarom niet altijd representatief.</p> <p>Er bevinden zich enkele valse wanden. Het is niet duidelijk of er pleisterwerk aanwezig is achter deze valse wanden, het is aangewezen om bijkomend onderzoek uit te voeren bij werken.</p> |

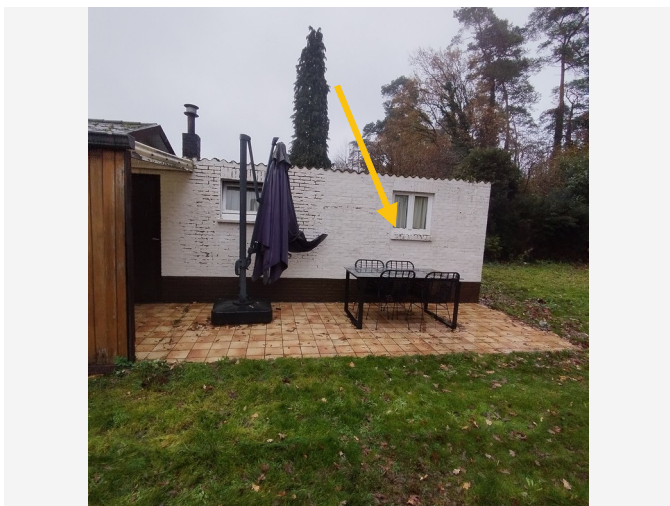
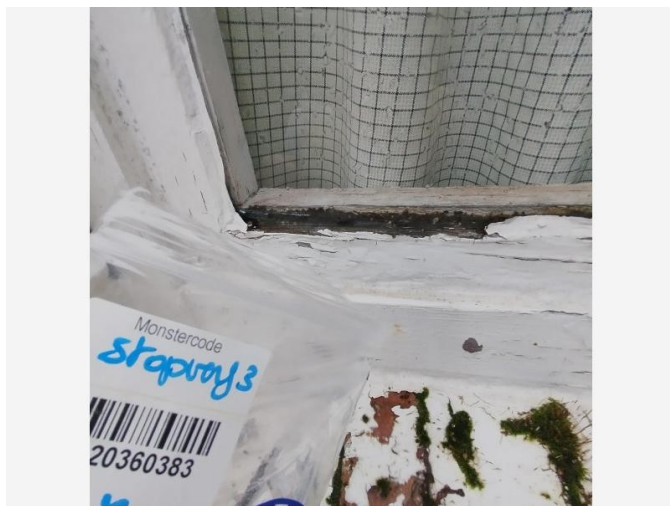
| Opmerking | <p>Stopverf aanwezig tussen raam/glas</p> <p>Het gewicht en lm is een berekende schatting. Er worden geen rechten verleend aan deze oppervlaktes. De dikte is een schatting die voorkomt uit de monsterplaatsen en is daarom niet altijd representatief.</p> <p>Betreft +/- 20lm</p> |

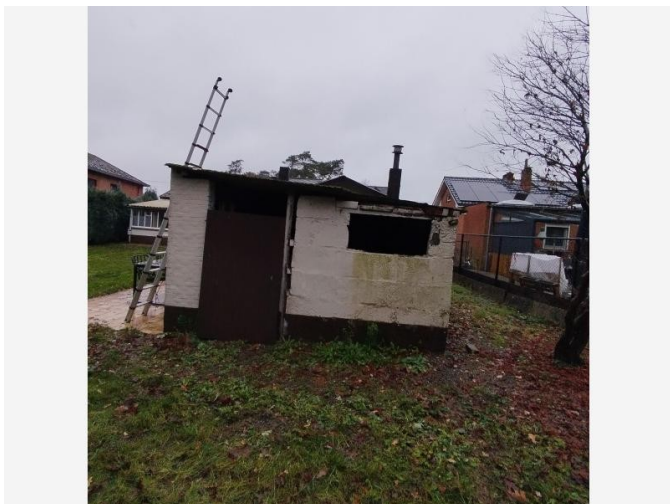
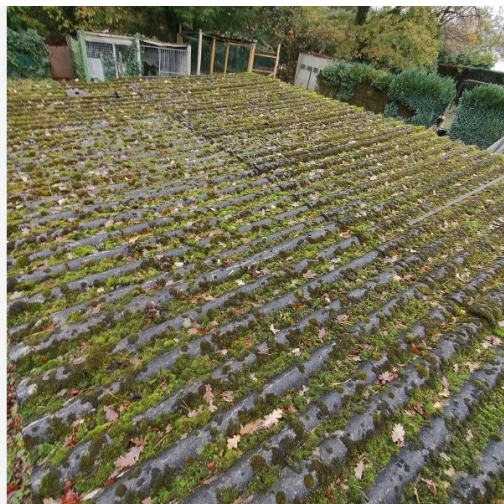
Afdruiptzone/afvloeizone

| Geraamd volume | 1,80 m ³ |
| Opmerking | De vermelde oppervlaktes en volumes betreffen een beredeneerde schatting. Er worden geen rechten verleend aan deze oppervlaktes/volumes |
