# Asbestinventarisatetest

Heusdenseweg 90, 3580 Beringen

Attestnummer : 20260423-000022.000

Uitgegeven op : 23.04.2026

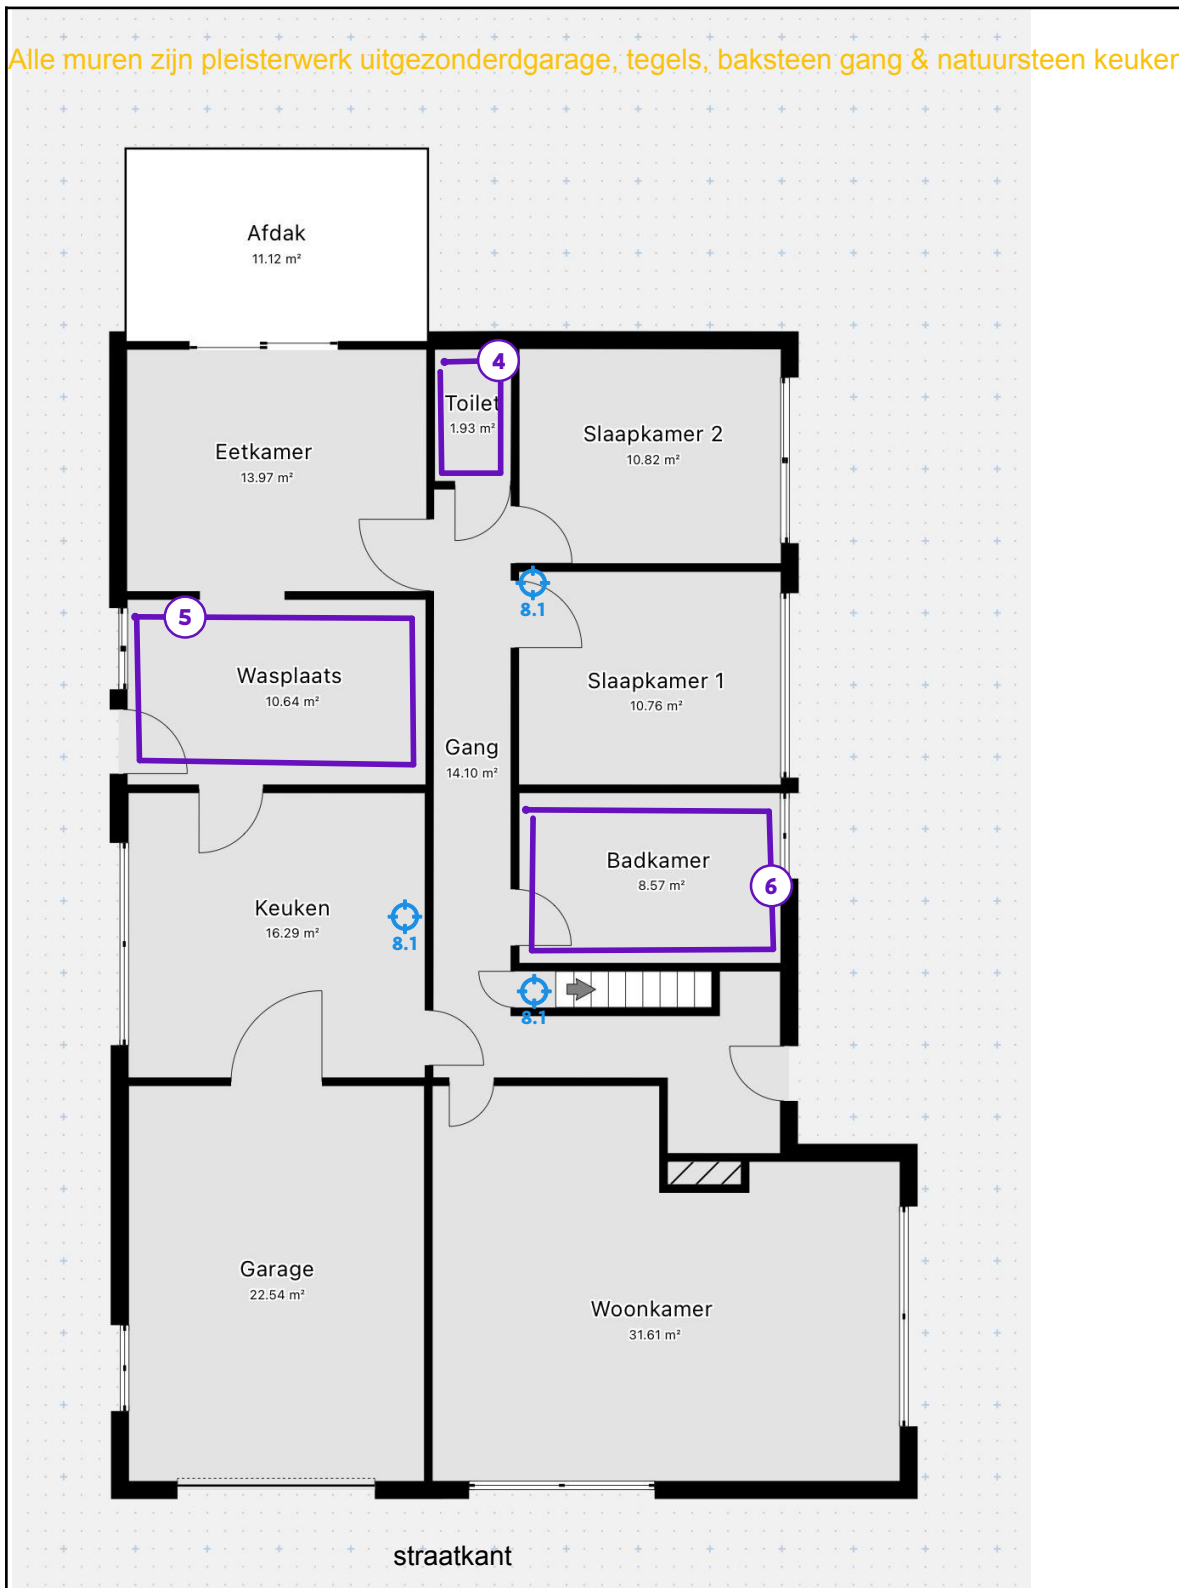
# Plan 1.3: Gelijkvloers

4. Tegellijm tegels wc niet zichtbaar	Advies	-
5. Tegellijm tegels wasplaats niet zichtbaar	Advies	-
6. Tegellijm tegels badkamer niet zichtbaar	Advies	-
8. Pleisterwerk muur	Geen asbest	-
8.1 Code: 0001	Mengmonster	-

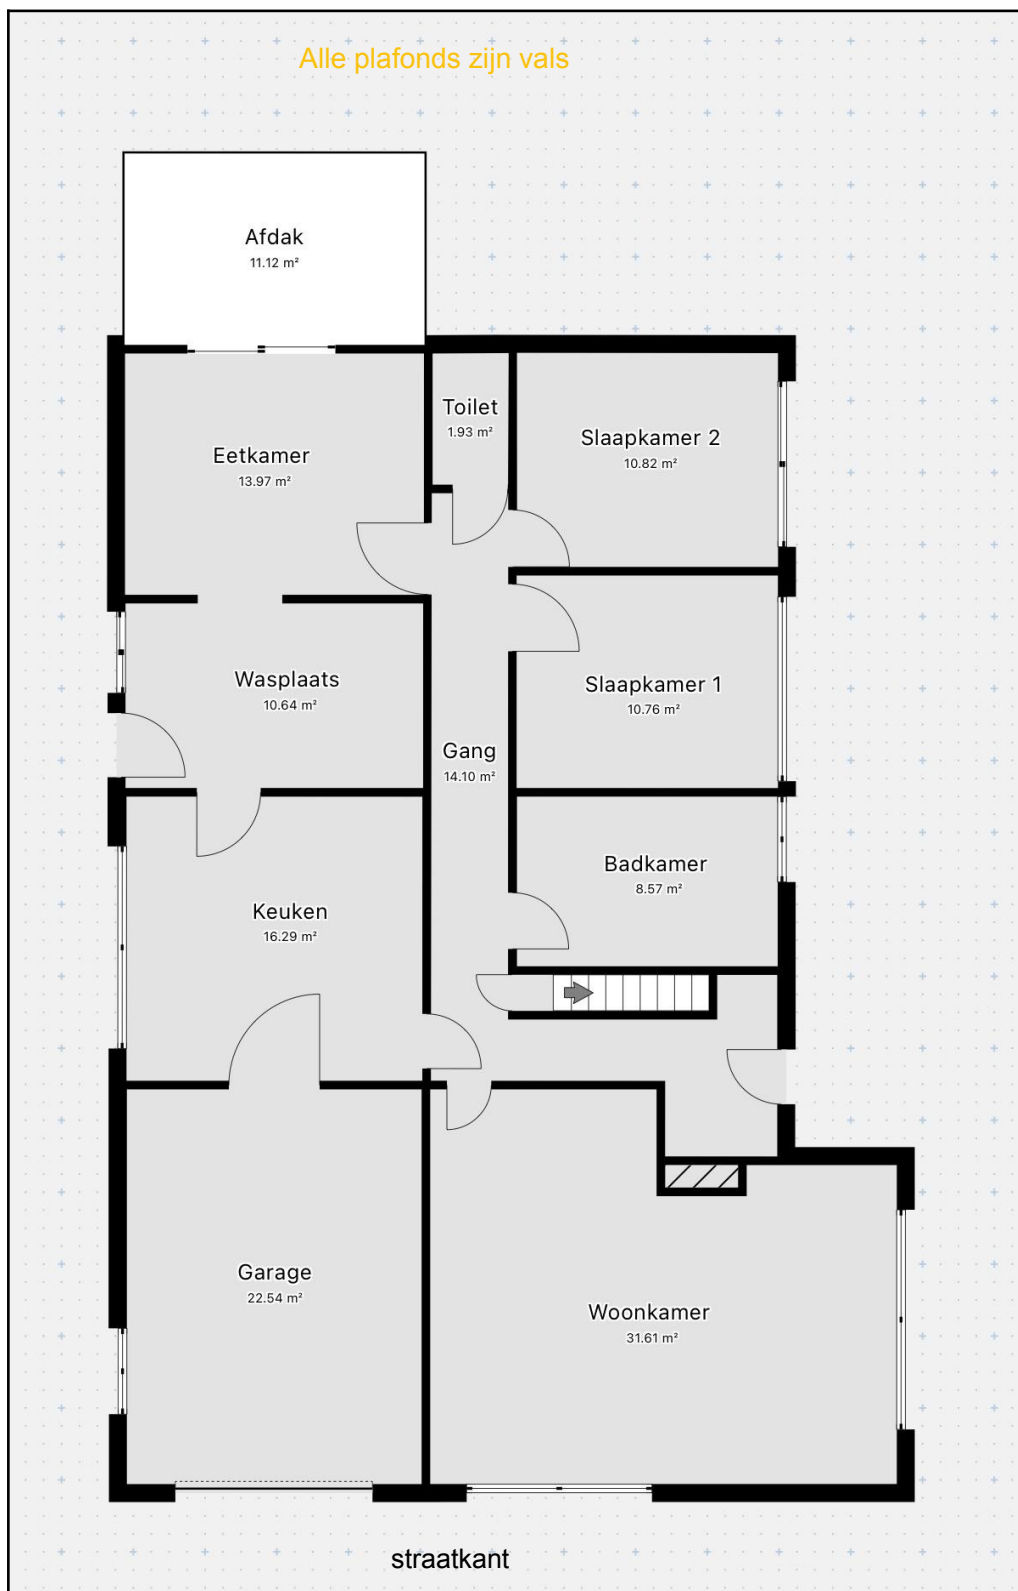
# Plan 1.4: Gelijkvloers

3. Valse plafonds	Advies	-
-------------------	--------	---

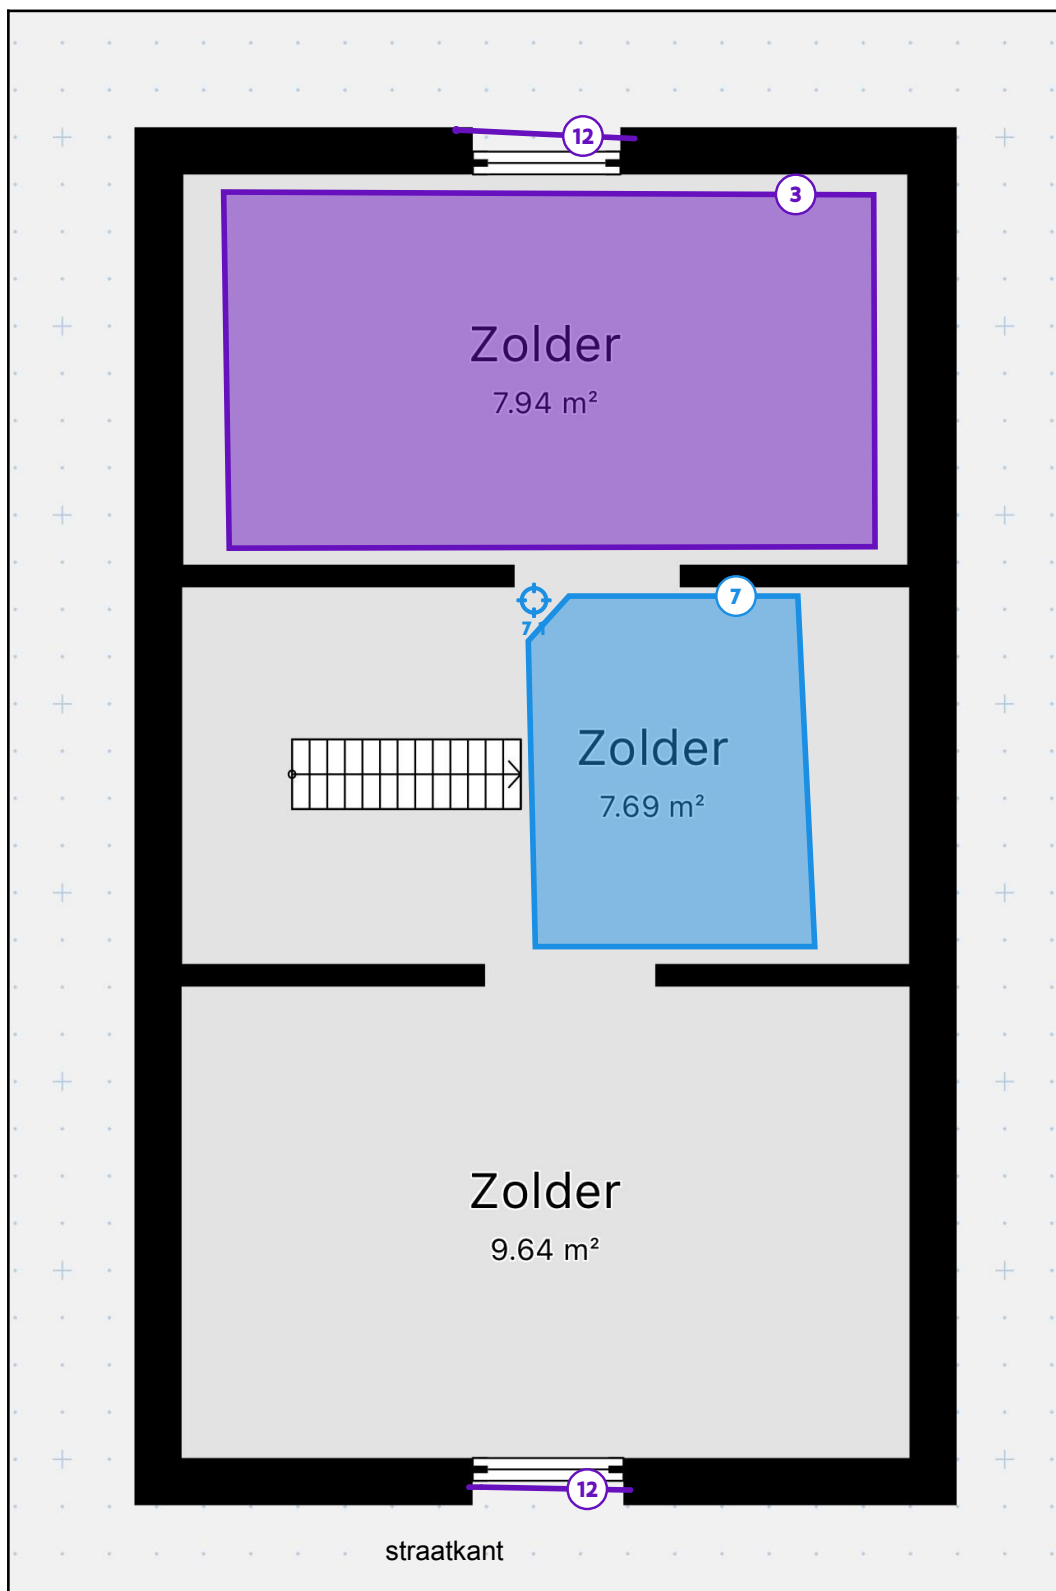
## Plan 1.5: Verdieping 1

3. Valse plafonds	Advies	-
7. Vinylvloer met kartonlaag losliggend	Geen asbest	-
7.1 Code: 002	Puntmonster	-
12. Kit niet verdacht	Overige ruimte of materiaal	-

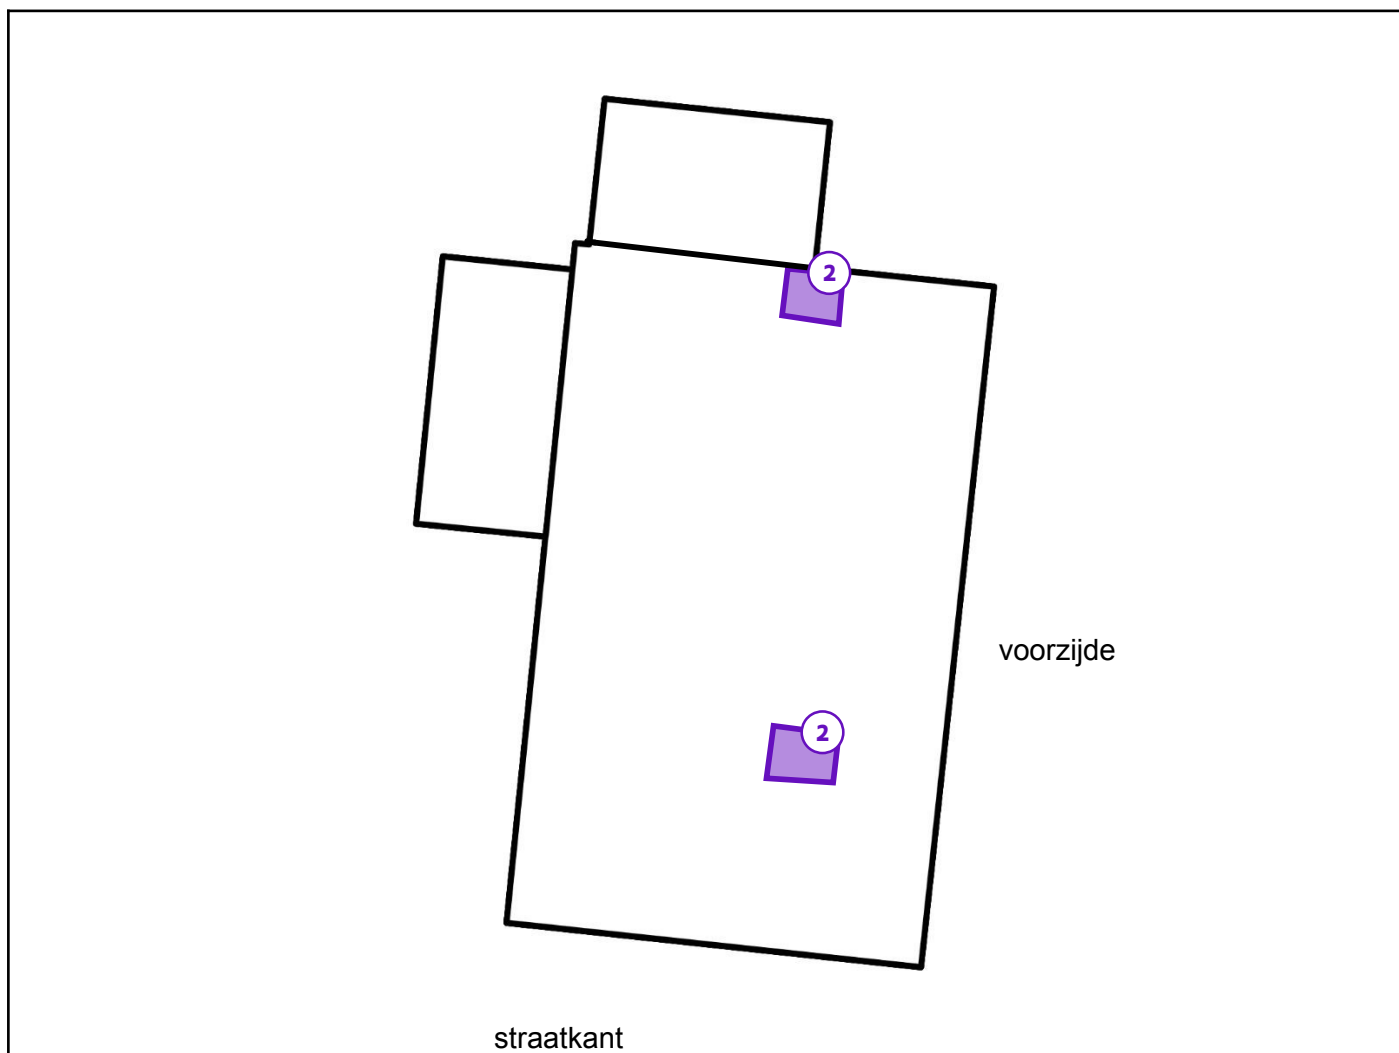
## Plan 1.8: Woning plan

Beschrijving	Type	Actie
2. Schouw op het dak	Beperking	-

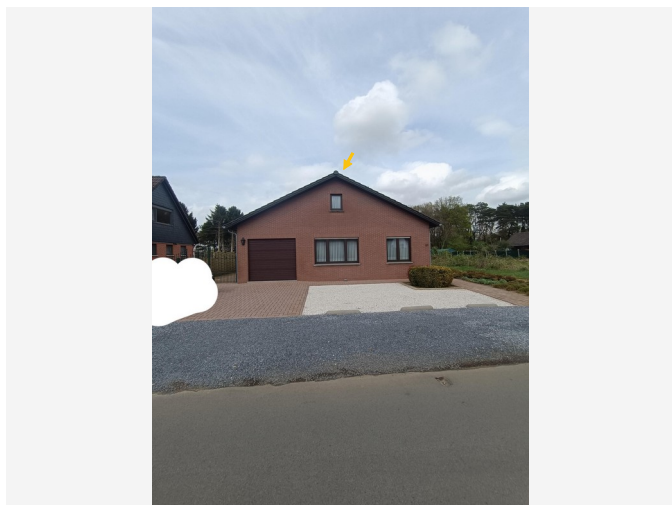
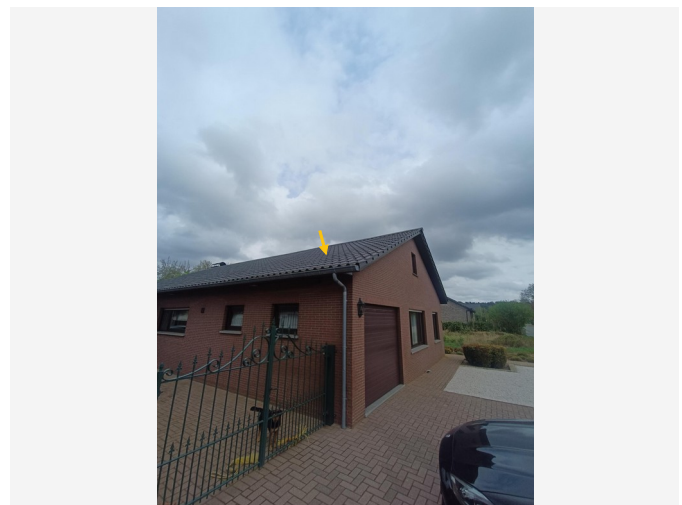
### Fiche 9: Dakbedekking woning niet verdacht.

Beschrijving	Notitie	Terug te vinden op plannen
Fiche 9: Dakbedekking woning niet verdacht.	De dakbedekking werd in 2018 vernieuwd.	Plan 1.6: Woning plan
Fiche 10: Dakbedekking afdaken en tuinhuis niet verdacht.	De dakbedekking werd gecontroleerd, deze bestaat uit PVC en metalen plaatmateriaal en zijn niet asbestverdacht.	Plan 1.6: Woning plan Plan 2.1: Tuinhuis plan Plan 3.1: Afdak plan
Fiche 11: CV Ketel Saint-Roch en brander Electro-oil	De CV ketel en brander werden gecontroleerd( bwj2000 & 2010 ) en zijn niet asbest verdacht geen risico bouwjaar.	Plan 1.1: Kelder
Fiche 12: Kit niet verdacht	De gebruikte siliconen kit is niet asbestverdacht	Plan 1.2: Gelijkvloers Plan 1.5: Verdieping 1

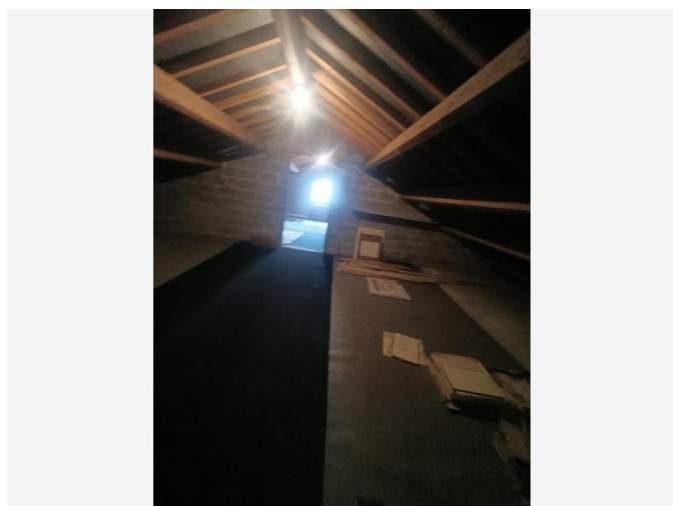
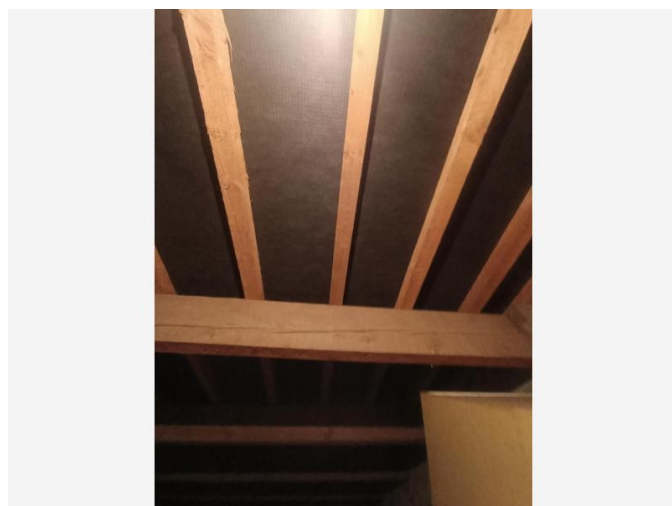
### Fiche 14: Onderdak woning (niet aanwezig)

Beschrijving	Notitie	Terug te vinden op plannen
Fiche 13: Leidingisolatie niet aanwezig	-	-
Fiche 14: Onderdak woning (niet aanwezig)	Het onderdak werd in 2018 vernieuwd	Plan 1.7: Woning plan
Fiche 15: liftinfrastructuur (niet aanwezig)	liftinfrastructuur (niet aanwezig) in het inspectie gebied.	-
