# Asbestinventarisatetest

Hanebergstraat 79, 3581 Beringen

Attestnummer : 20260619-000081.000

## Niet-asbestveilig

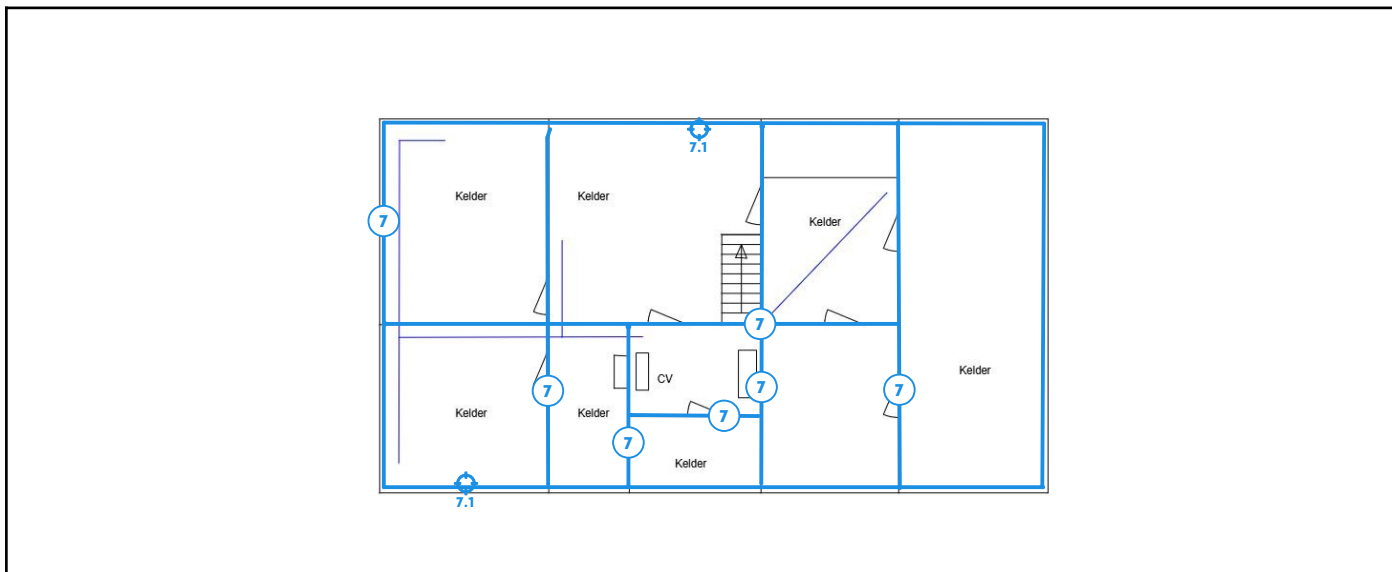
## Plan 1.2: Kelder cementering

Beschrijving	Type	Actie
7. Cementering muren	Geen asbest	-
7.1 Code: 2	Mengmonster	-

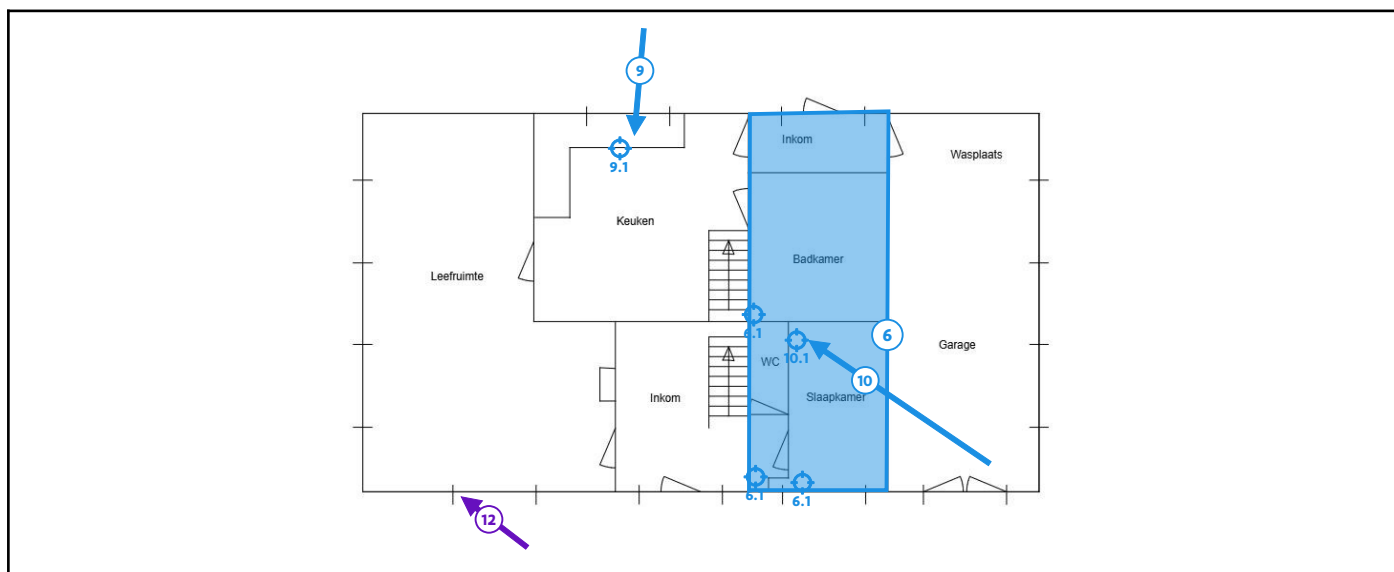
## Plan 1.3: Gelijkvloers

Beschrijving	Type	Actie
6. Pleisterwerk plafonds	Geen asbest	-
6.1 Code: 6	Mengmonster	-
9. Anti-dreun	Geen asbest	-
9.1 Code: 1	Puntmonster	-
10. Gipspleister platen	Geen asbest	-
10.1 Code: 7	Puntmonster	-
12. Mastiek in niet asbestverdachte materialen	Overige ruimte of materiaal	-

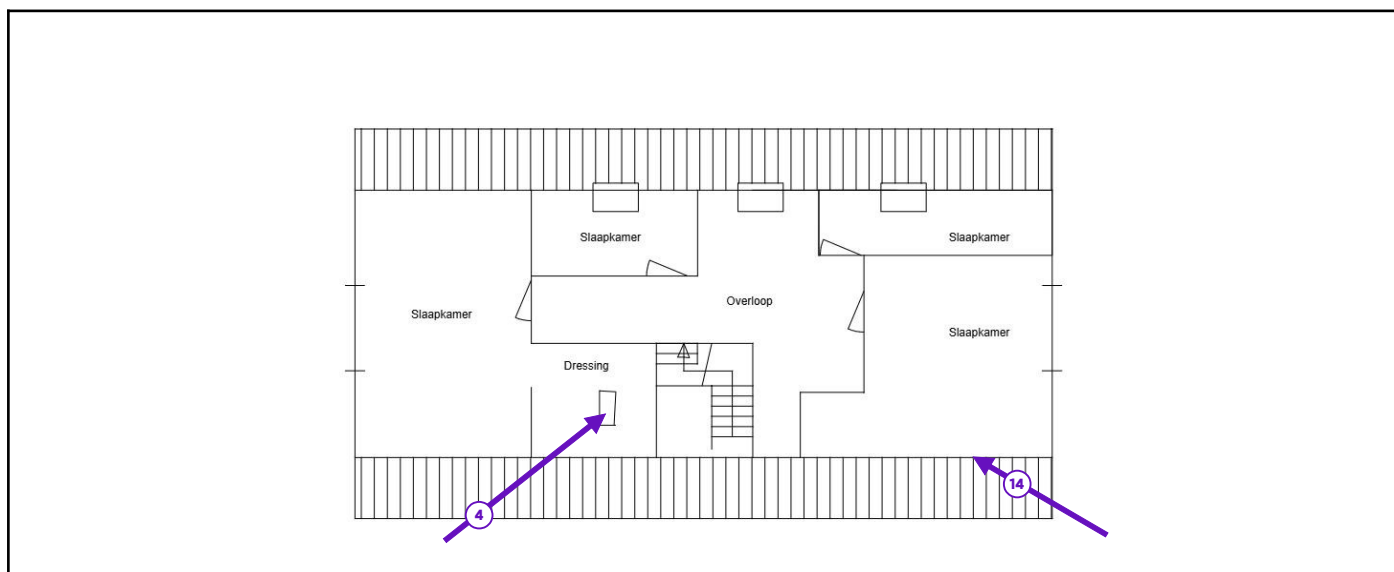
## Plan 1.4: Verdieping

Beschrijving	Type	Actie
4. Rookgaskanaal schouw	Beperking	-
14. Geen onderdak aanwezig	Overige ruimte of materiaal	-

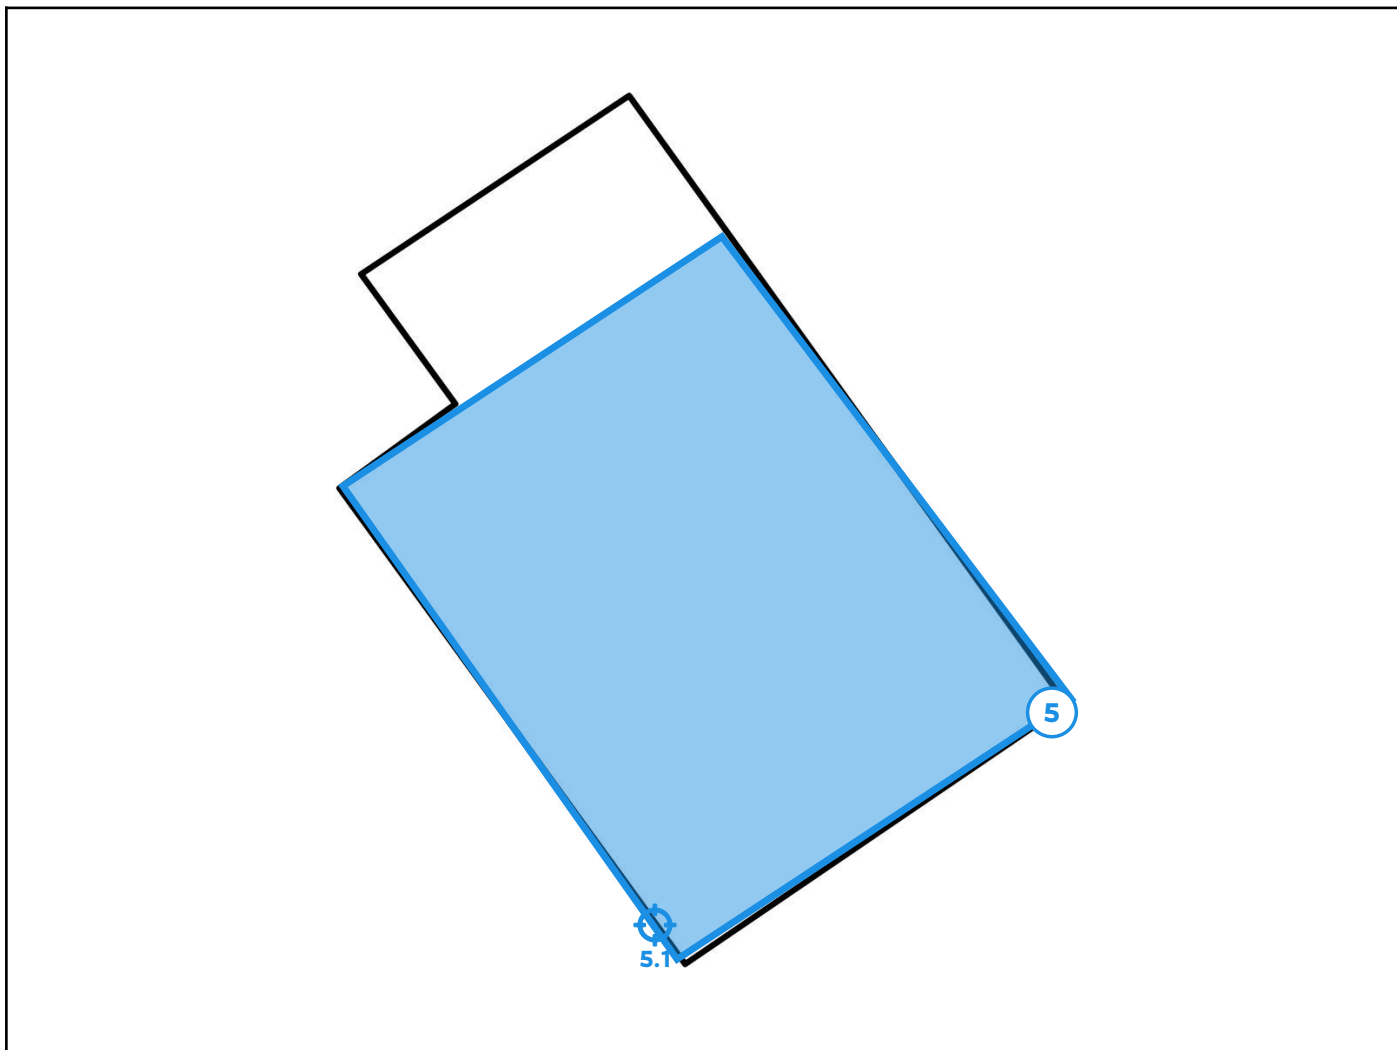
## Plan 2.1: Bijgebouw plan

Beschrijving	Type	Actie
5. Roofing tuinhuis	Geen asbest	-
5.1 Code: 5	Puntmonster	-

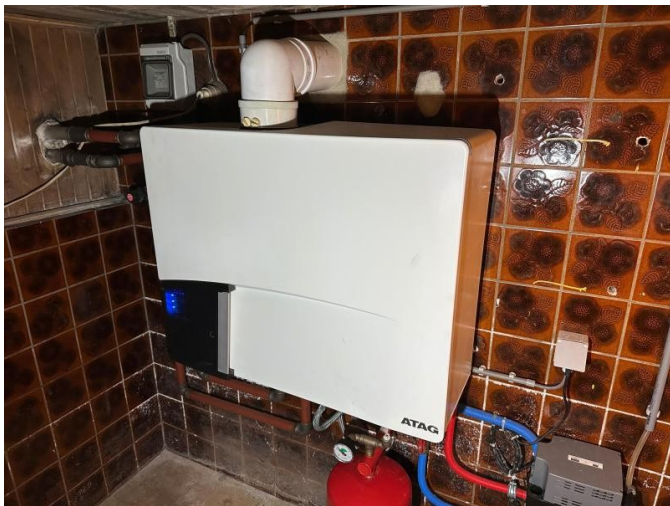
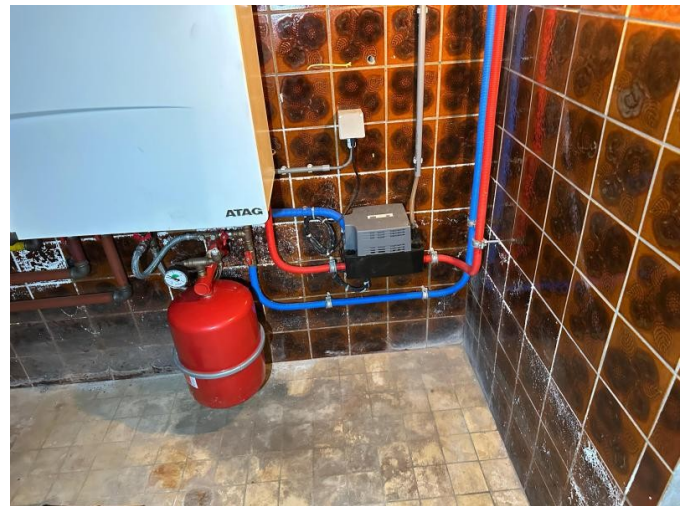
### Fiche 11: CV-Installatie in niet asbestverdachte materialen

Beschrijving	Notitie	Terug te vinden op plannen
Fiche 11: CV-Installatie in niet asbestverdachte materialen	-	Plan 1.1: Kelder
Fiche 12: Mastiek in niet asbestverdachte materialen	Dezelfde mastiek op alle ramen	Plan 1.3: Gelijkvloers

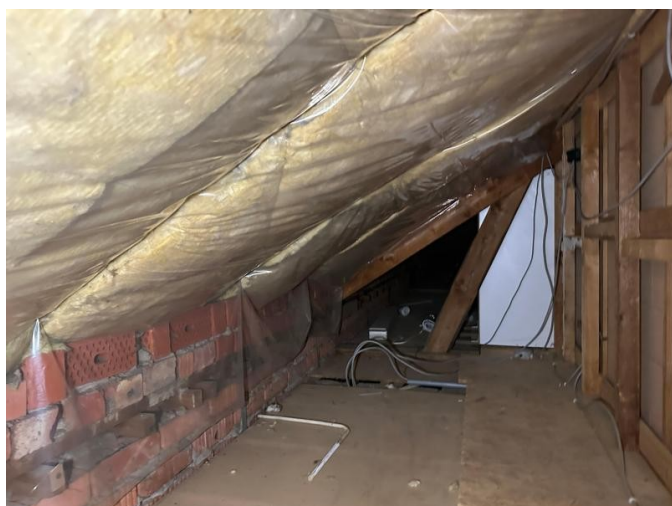
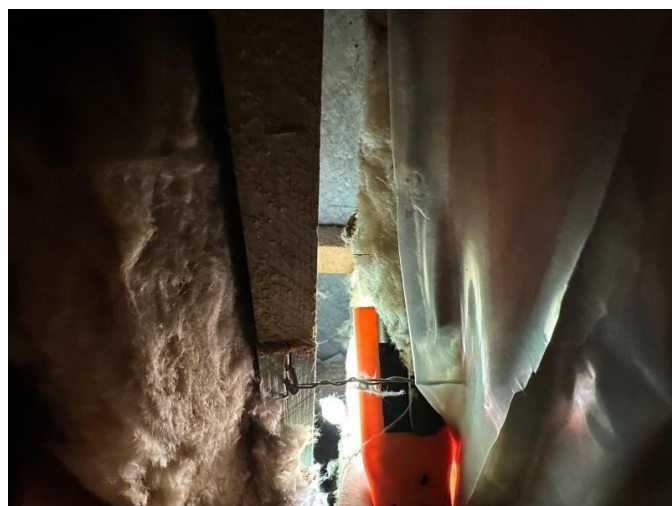
### Fiche 14: Geen onderdak aanwezig

Beschrijving	Notitie	Terug te vinden op plannen
Fiche 13: Geen liftinfrastructuur aanwezig	-	-
Fiche 14: Geen onderdak aanwezig	-	Plan 1.4: Verdieping
